# 改善箇所説明図

N63M10A エンジン

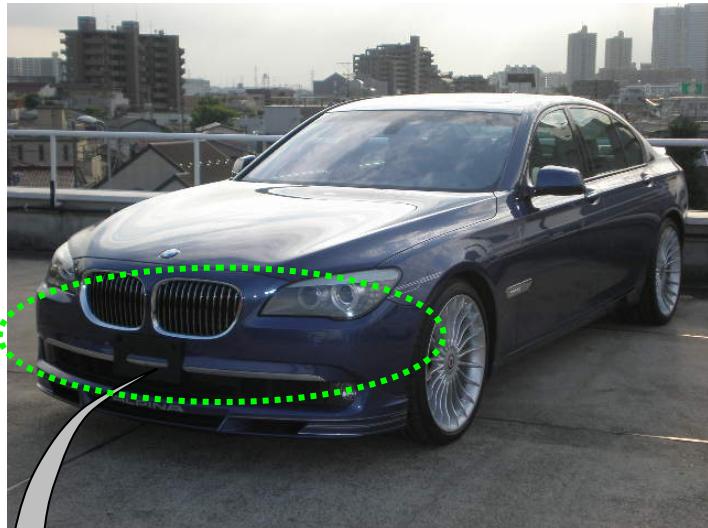
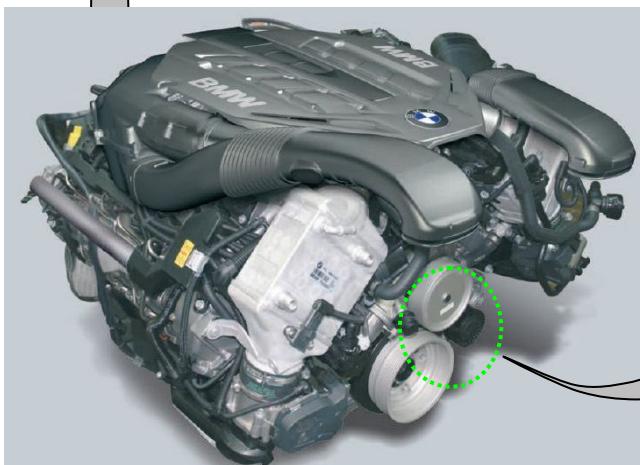
図：左ハンドル車

**基準不適合発生箇所**  
ターボ チャージャー冷却用  
補助クーラント ポンプ

ターボチャージャーを冷却するための電動補助クーラント ポンプの作動用回路の設計評価が不十分であったため、そのままの状態で使用を続けると、回路基板上に金属物質が生成され、回路がショートし、プラグ接続部が焦げ付き、最悪の場合、車両の火災に至るおそれがある。

全車両、電動補助クーラント ポンプを対策品と交換する。

作業完了車には、左ストラット タワーに赤色ペイントを塗付する。
