改善箇所説明図

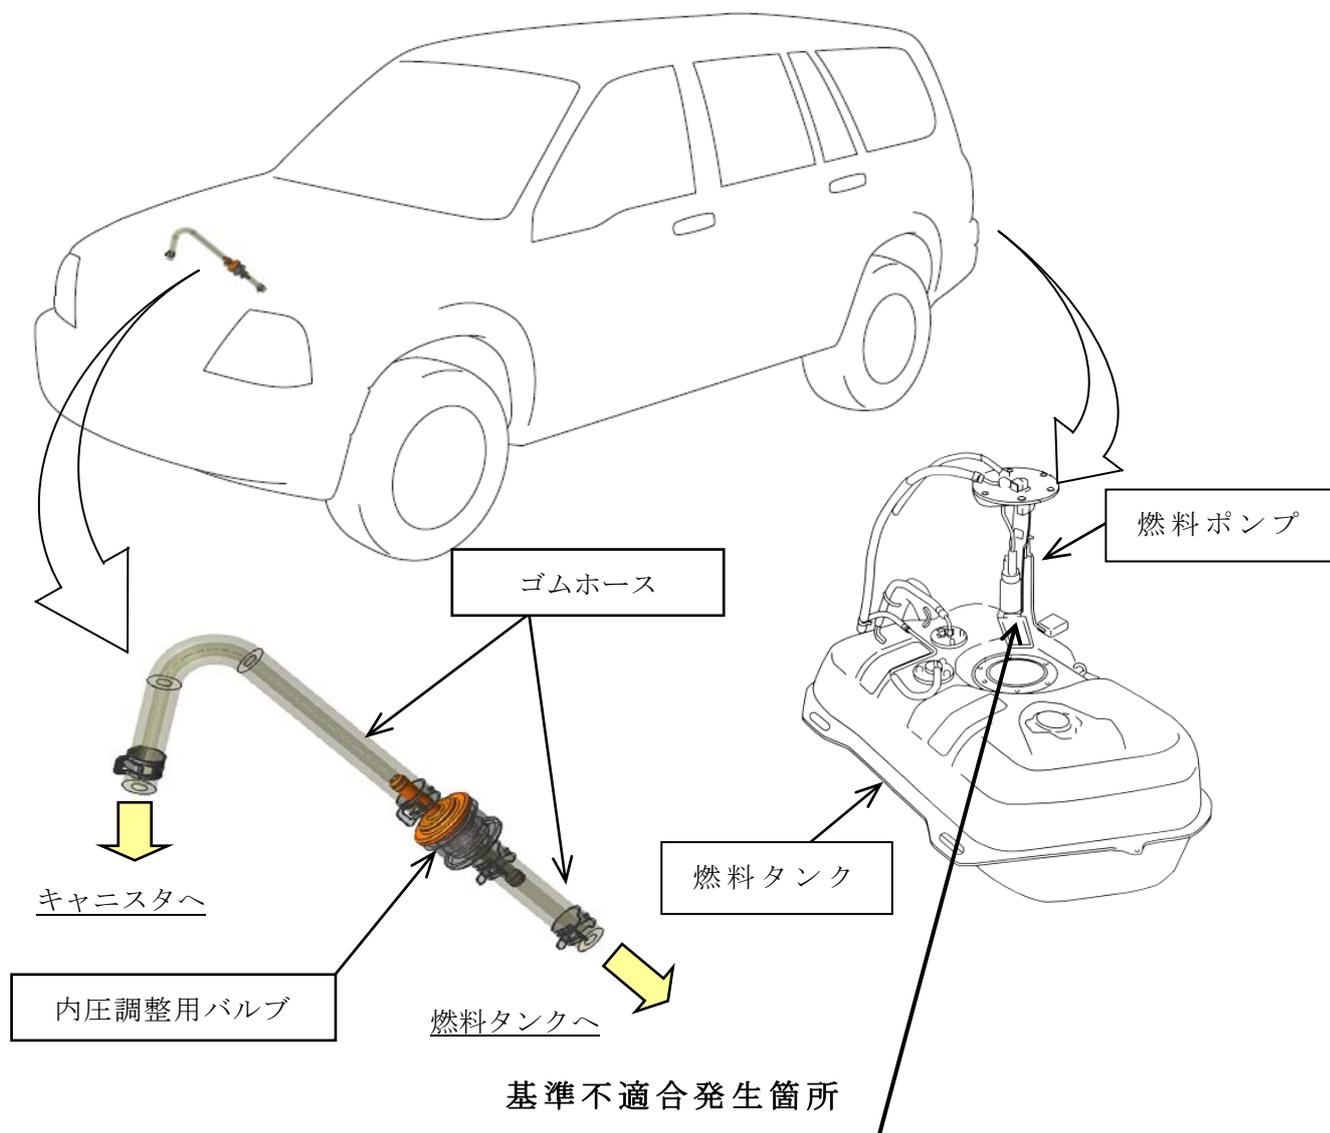
燃料タンクの内圧調整用バルブに接続するゴムホースの材質が不適切なため、ゴムホースから析出した可塑剤により当該バルブ内部の弁が膨潤し、燃料タンクの内圧が調整できなくなることがある。そのため、燃料タンクの内圧が低下して燃料タンクが変形し、燃料ポンプを損傷させることで燃料が供給できなくなり、エンストして再始動できなくなるおそれがある。

全車両、内圧調整用バルブに接続するゴムホースを対策品に交換するとともに、当該バルブを新品と交換する。また、燃料タンクを点検し、変形が認められるものは燃料タンク及び燃料ポンプを新品と交換する。
