改善箇所説明図

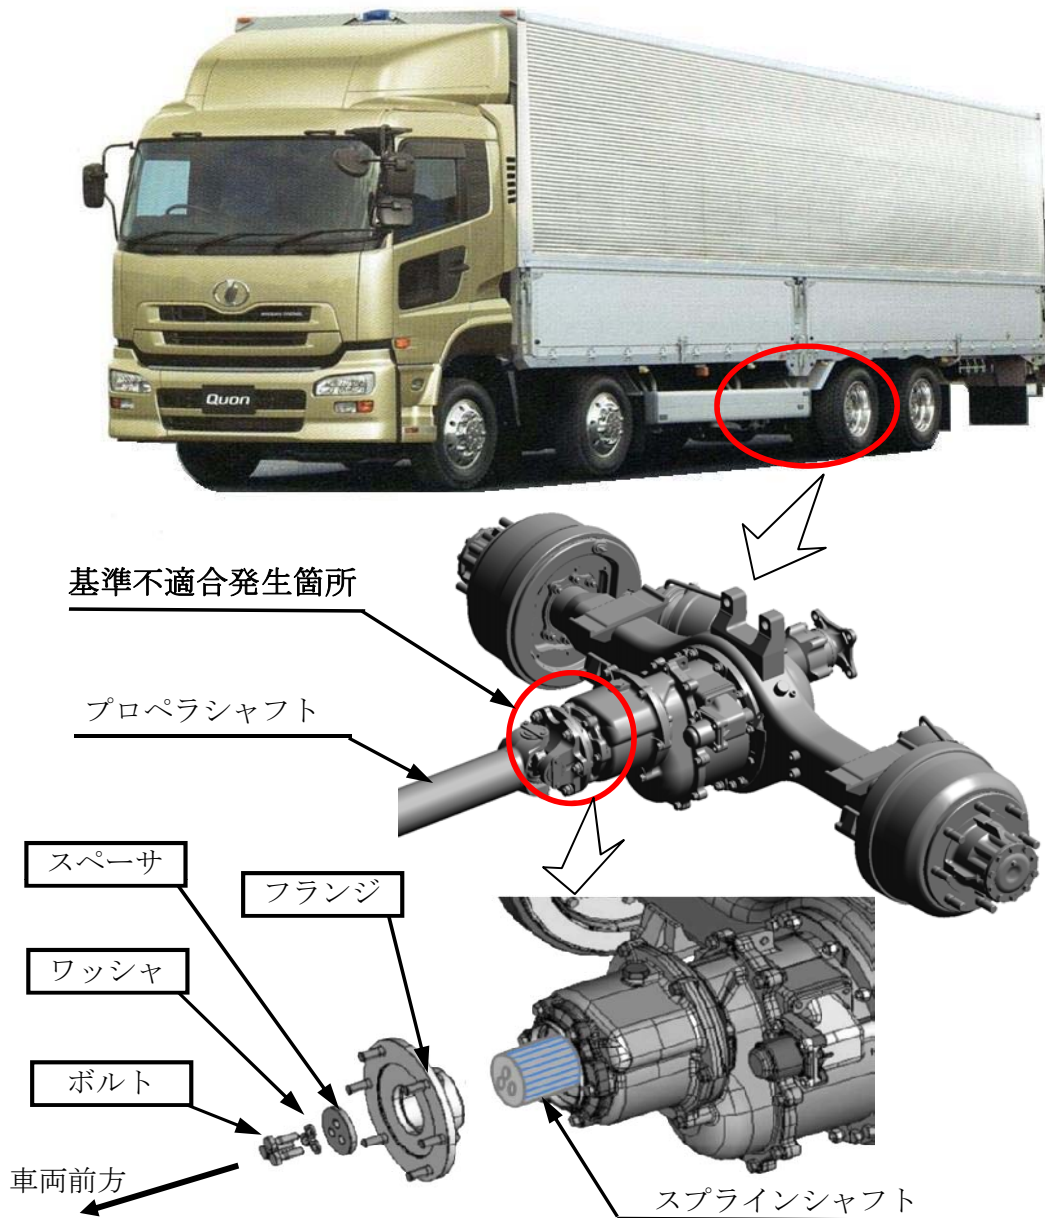
低床式後2軸駆動の大型トラックの後前軸側終減速機において、前側フランジのスプライン部の遊びが大きいため、当該フランジとスプラインシャフトを固定する締結用ボルトに過大な入力が生じることがある。そのため、そのままの状態で使用を続けると、当該ボルトが折損し、最悪の場合、当該フランジと接続されているプロペラシャフトが脱落し、走行不能となるおそれがある。

全車両、フランジを対策品と交換するとともに、締結用ボルト、ワッシャ及びスペーサを新品と交換する。

識別：後前軸側終減速機前部左側面に、黄色ペイントを塗布する。
