# 改善箇所説明図

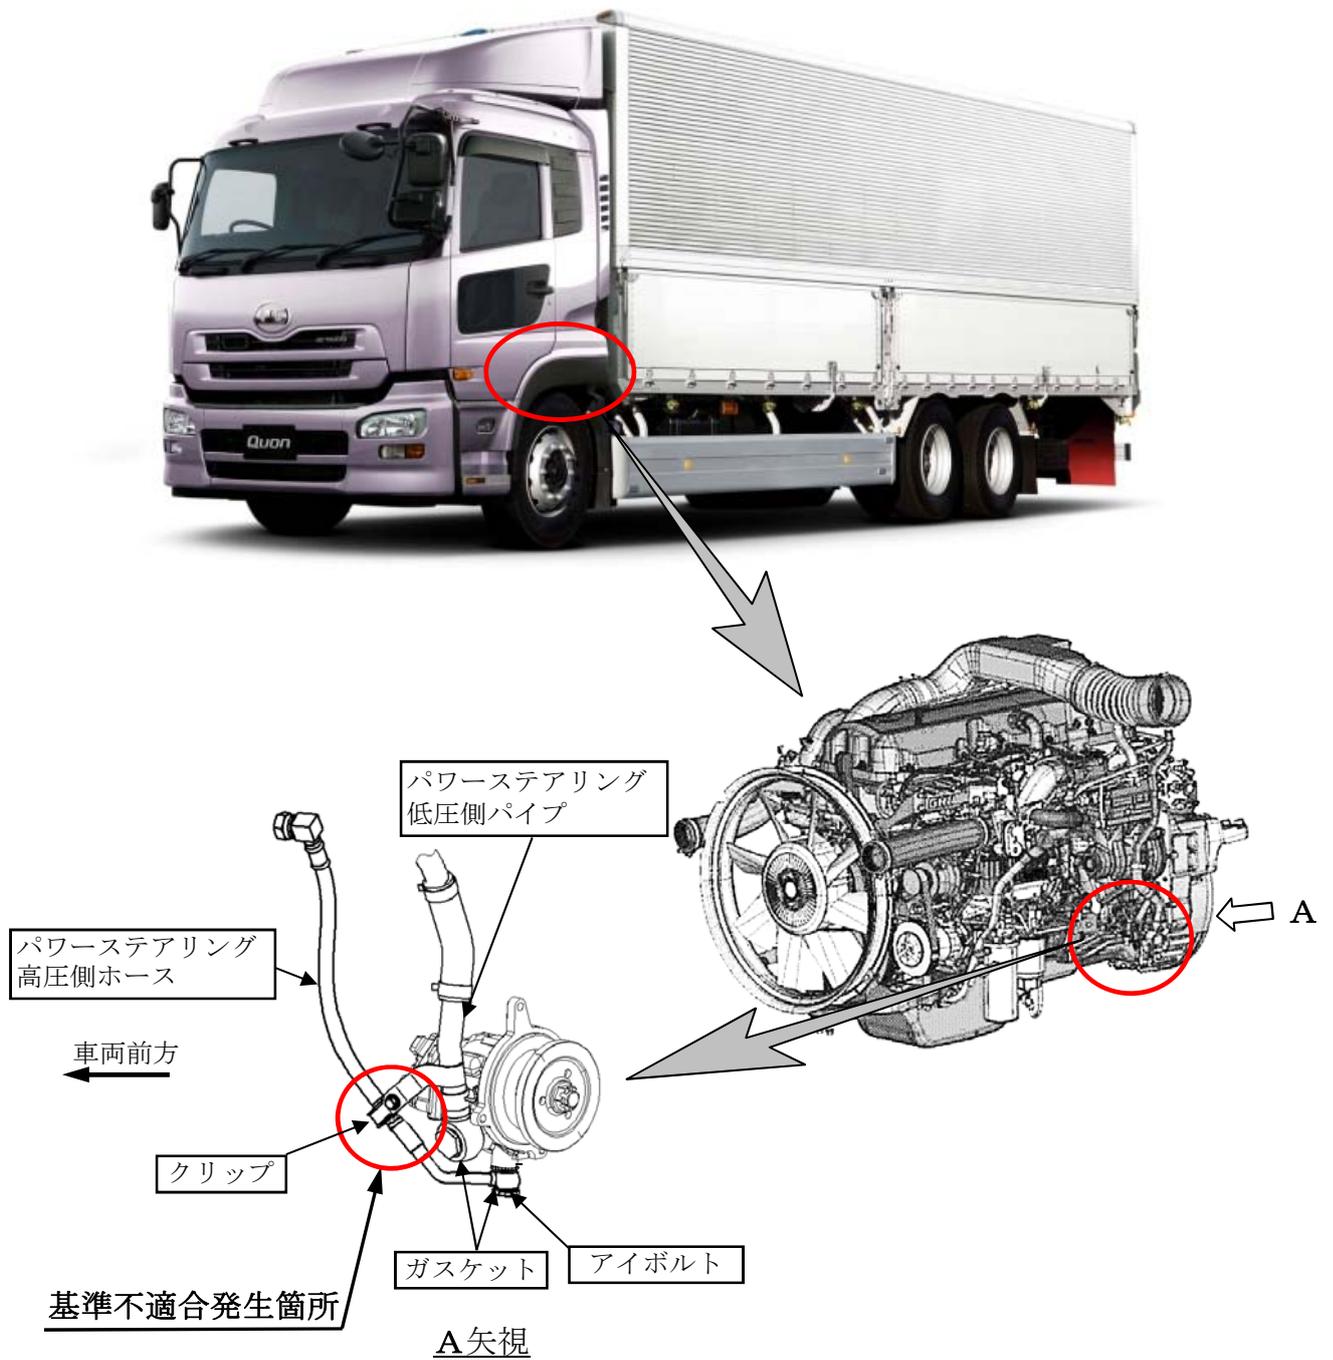
大型トラックにおいて、かじ取り装置のパワーステアリング高圧側ホースの固定方法が不適切なものがある。そのため、そのままの状態で使用を続けると、当該ホースが損傷し、パワーステアリングオイルが漏れ、ハンドルの操作力が增大するおそれがある。

全車両、パワーステアリング高圧側ホース固定部のクリップを取り外し、パワーステアリング高圧側ホース、アイボルト及びガスケットを新品と交換し、当該ホースを位置決め治具を使用して固定するとともに、パワーステアリング低圧側パイプを対策品と交換する。

識別：パワーステアリング高圧側ホースに、白色ペイントを塗布する。
