改善箇所説明図

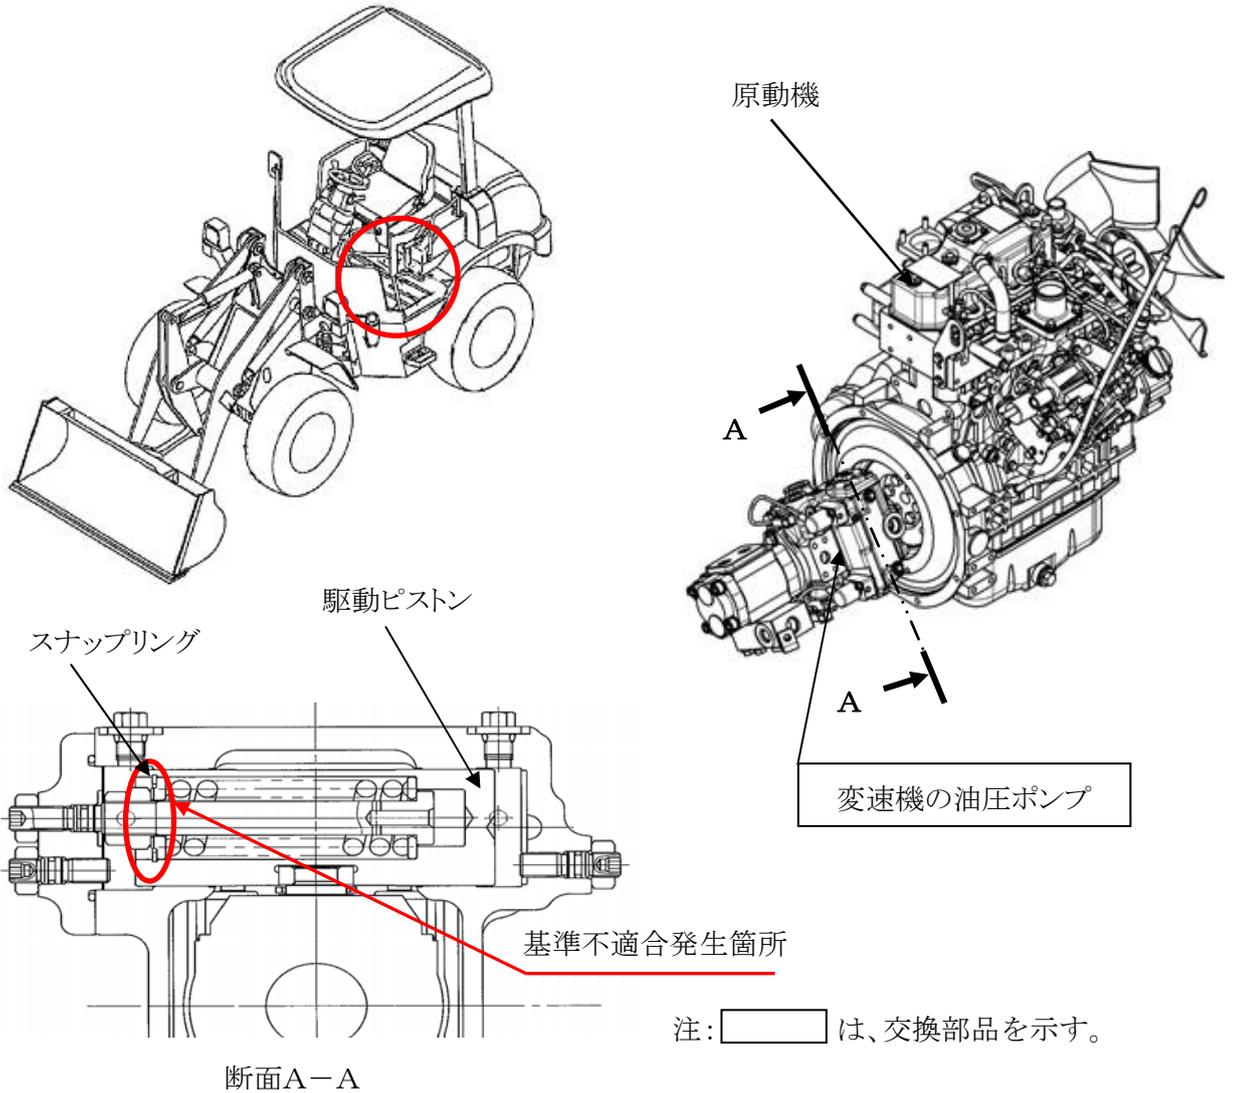
変速機の油圧ポンプにおいて、車両の前後進を切り替える駆動ピストンのスナップリング取り付け溝部に加工不良があるため、当該スナップリングが折損するものがある。そのため、操作レバーを後退から中立に操作しても駆動ピストンが切り替わらず、車両が後進するおそれがある。

改善措置の内容 : 全車両、変速機の油圧ポンプを対策品と交換する。
