平和台駅エレベーター主索破断事故調査報告書(概要)

社会資本整備審議会 昇降機等事故調査部会

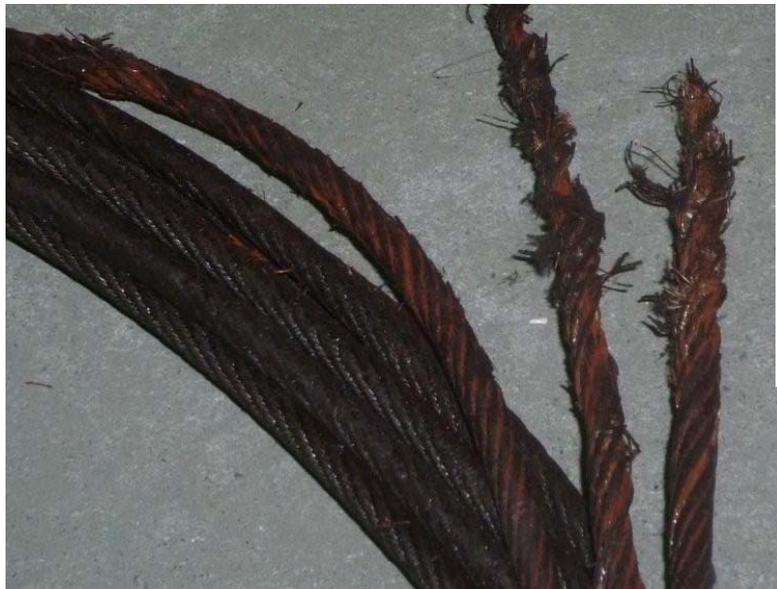
破断したワイヤロープ

- 主索は3本全てが破断し、非常止め装置により停止していた。
- エレベーターのかご上、ピット部に大量に赤錆が飛散していた。
- 主索の張力に著しく異常な値が検出された場合はエレベーターの稼働を停止する機能があることから、主索は、事故時の1回の昇降の間に3本とも切れたものと認められる。
- 事故機は主索の一部に1回の起動あたり、4回の屈曲を受ける部分が存在していた。
- 停止回数が2カ所のみであり、同じ部分に著しく多くの曲げ回数が発生する構造であった。
- 事故機は1日あたりの起動回数が約1800回と著しく多かった。このため破断部は、主索交換後4年4ヶ月の間に約1140万回の曲げを受け、交換要否の判定を行う曲げ回数の1.9倍の曲げ回数に達していた。
- 破断箇所は駆動用綱車による外部からの損傷を受けやすい箇所ではなく、内部断線が先行していたと考えられる。
- 事故後に10日間計測した昇降路内の温度は40℃を超える場合があったが、平均的に著しく高いとまでは言えなかった。
- 昇降路底部の測定期間中の平均湿度は76%と比較的湿度の高い状態にあった。

- 本事故は、当該エレベーターの主索が劣化していたにも関わらず適切に点検が実施されることなく、劣化したまま使用し続けられたことにより、主索が破断し、かごが落下したものであると認められる。
- 主索が劣化したのは、主索の特定部分に著しく多くの曲げ回数が発生する構造であること、さらに起動回数自体が著しく多いエレベーターであったことから、比較的短期間で外から検査しにくい内部断線により素線が断線し強度が低下したものと推定される。
- また、昇降路内温度が比較的高い状態であったこと、湿度が高かったことも主索の劣化を早めることとなったと考えられる。
- 定期検査報告により要重点点検又は要是正と判断されなかったのは、錆に関する判定基準が具体的でなく、また内部断線に対応した検査方法がなかったため、判断することが難しかったことによるものと考えられる。
- 主索が破断に至ったのは、保守業者により社内基準に基づき必要な交換が行われなかったためと推定される。

- (1) 国土交通省は、内部損傷による錆の判断基準の具体化及び内部損傷に対応した要重点点検又は要是正に関する判定基準及び検査方法を規定すること。
- (2) 国土交通省は、保守業者に対し、保守契約に基づく点検を行う際にも(1)の判定基準、検査方法に準拠して適切に保守管理を行うとともに、要是正の状態に至った場合には速やかに交換を実施するよう指導すること。
- (3) 国土交通省は、主索の曲げ回数が多いエレベーターの、主索の構造上の安全確保方策について、検討すること。

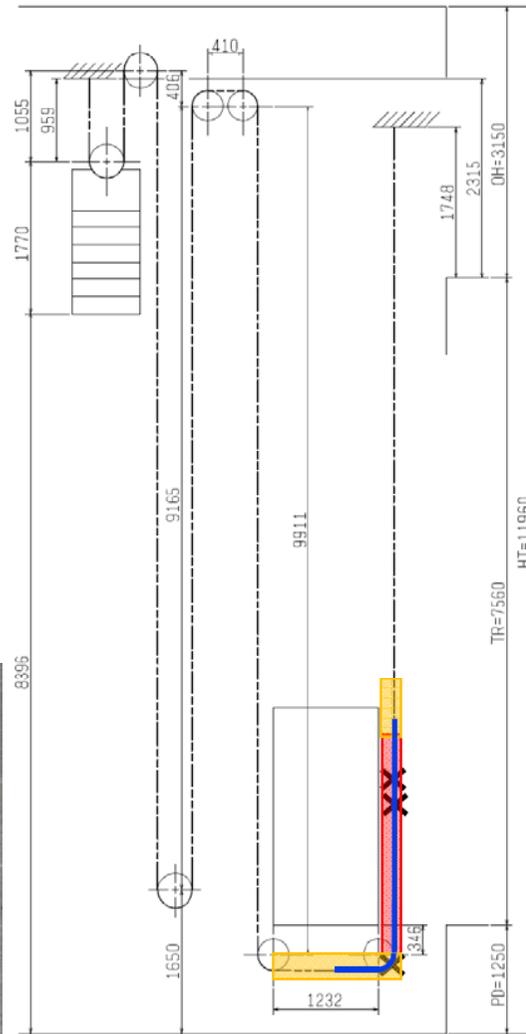
ロープ経路概略図(最下階停止時)

- は起動時に4つの綱車により曲げられる部分
- は起動時に3つの綱車により曲げられる部分
- は上記に加え素線切れが確認された範囲
- × はロープが破断していた箇所を示す。
