改善箇所説明図

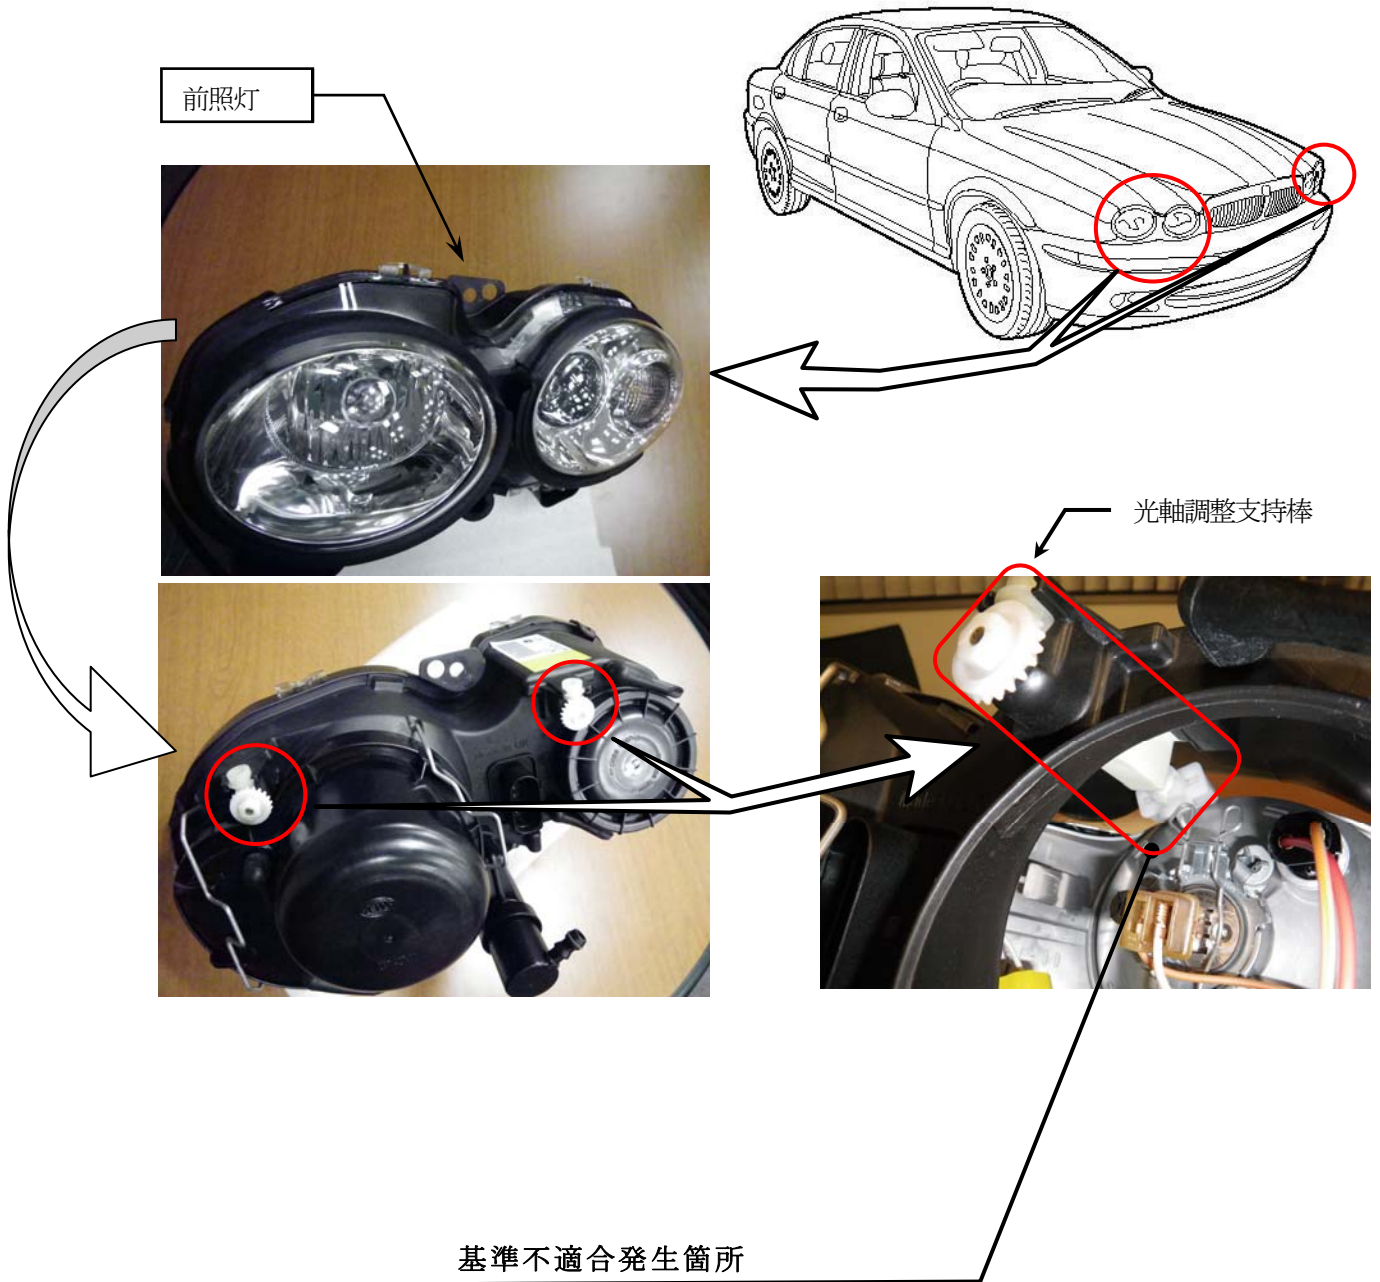
前照灯内部反射鏡の樹脂製光軸調整支持棒の成形工程において、材料の乾燥が不十分なものがあり、樹脂内部に水分が残留し、強度が不足しているものがある。そのため、そのままの状態で使用を続けると、走行振動等により光軸調整支持棒が折損し、前照灯の光軸が下向きになり、光軸調整ができなくなるおそれがある。

全車両、当該前照灯アセンブリを良品に交換する。
識別：右前照灯ハウジング上部に白ペイントを塗布する。
