改善箇所説明図

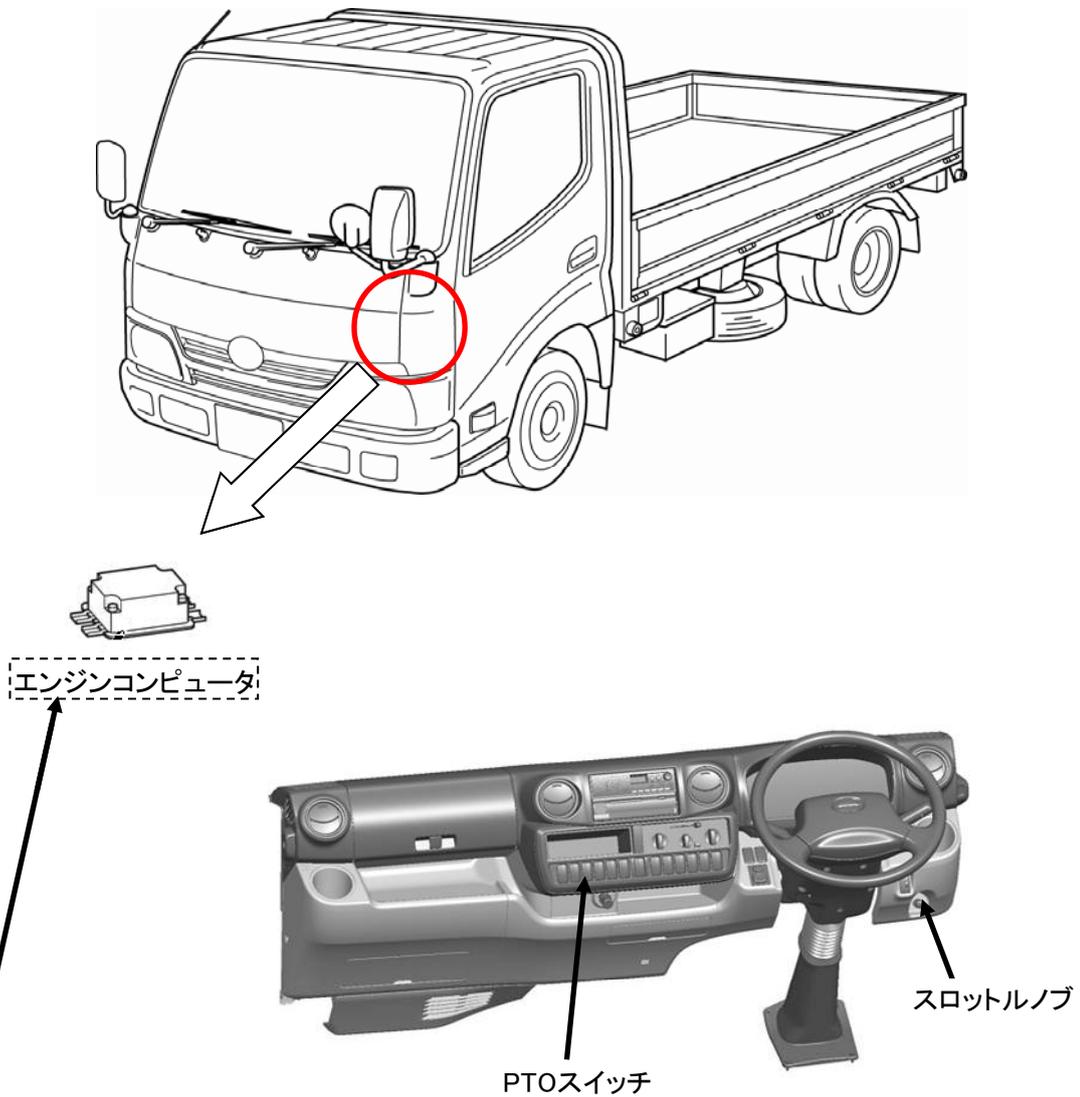
注: [] 内は制御プログラムを書き換える部品を示す。

小型トラックにおいて、エンジンコンピュータのPTO（架装用動力取出し装置）用制御プログラムが不適切なため、エンジン暖気用に設けられているスロットルノブを回しエンジン回転を1000回転以上に上げた状態でPTOスイッチを入れ、かつ架装した装置を操作すると、設定以上にエンジン回転が高くなり、架装した装置の動きが速くなることがある。そのため、そのままの状態で使用を続けると、架装した装置の損傷や作業時の安全性を欠くおそれがある。

全車両、エンジンコンピュータのPTO用制御プログラムを書き換える。

識別:改善済車両には車台番号打刻位置の上側に黄色ペイントを塗布する。
