[改善箇所説明図] ③

不具合発生箇所

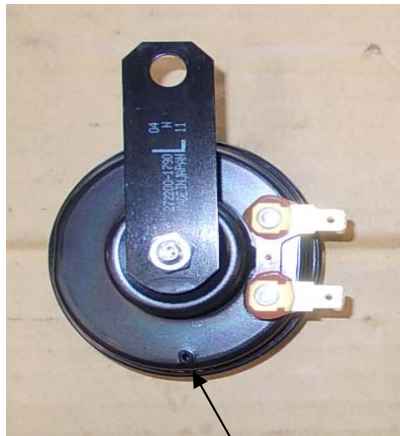
【改善前】

通気孔

刈取脱穀作業車において、警音器が防塵構造でないため、通気孔から浸入した塵埃が警音器内部の接点部に付着して導通不良となり、警音器が鳴らなくなるおそれがある。

全車両、警音器を対策品に交換する。

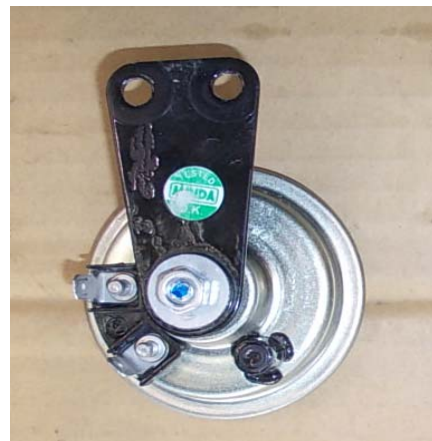
【改善後】

(完全密閉型)

警音器の取付ステーの形状により識別する。
