## 改善箇所説明図

トランスミッションギヤ  
セレクター

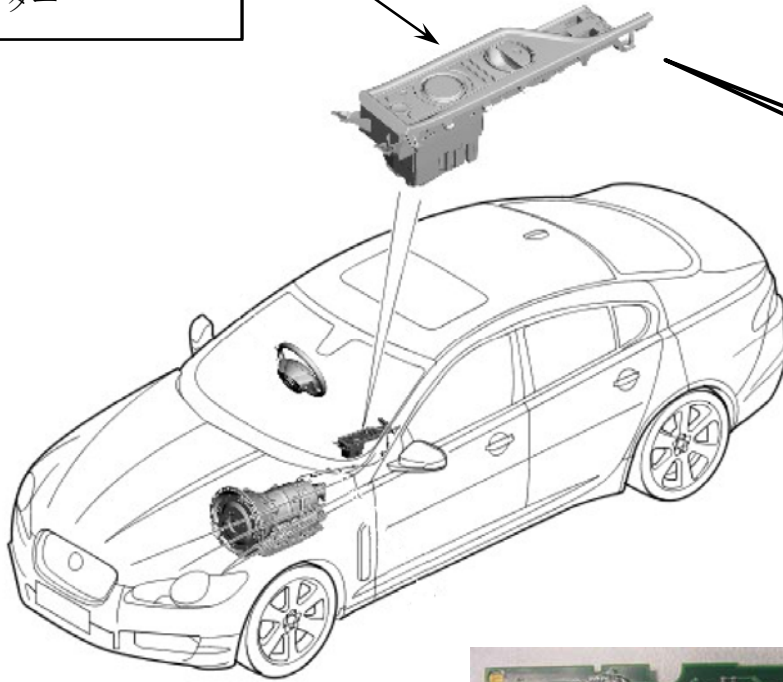
【トランスミッションギヤセレクターの内部電子基盤】

自動変速機のロータリースイッチ式トランスミッションギヤセレクターにおいて、セレクターロック回路の設計が不適切なため、使用中の熱により抵抗器のはんだ部分に割れが発生し、トランスミッション警告が点灯し、ギヤセレクターが動かなくなるおそれがある。

全車両、トランスミッションギヤセレクターを対策品に交換する。

識別：右フロントドアヒンジ取付けボルトに白ペイントを塗布する。

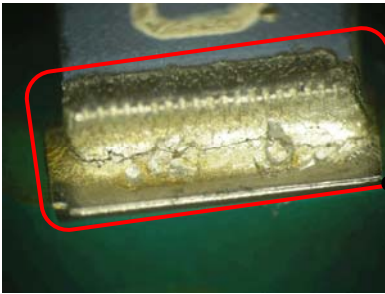
【ギヤセレクターロック回路抵抗器のはんだ】
