改善箇所説明図

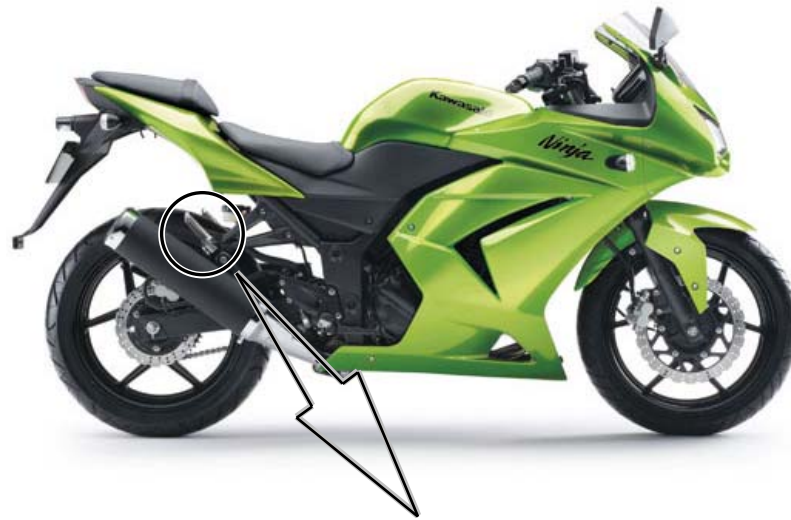
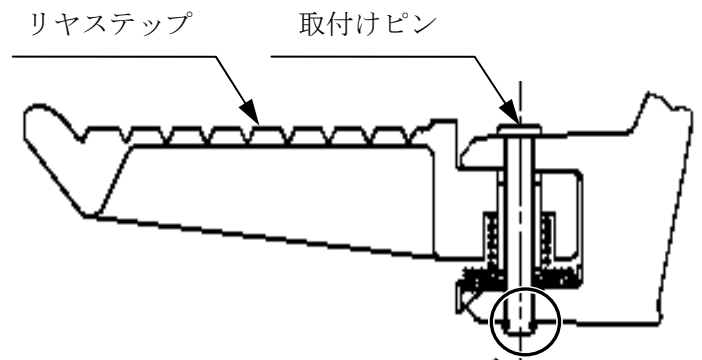
基準不適合発生箇所

リヤステップ（後部座席用足かけ装置）において、取付けピンの抜け止め用サークリップの強度が不足しているため、組み付け時にひび割れを生じるものがある。そのため、そのままの状態で使用を続けると、走行中の振動などによりサークリップが破損し、最悪の場合、取付けピンが抜け出してリヤステップが脱落するおそれがある。

全車両、サークリップを良品と交換する。

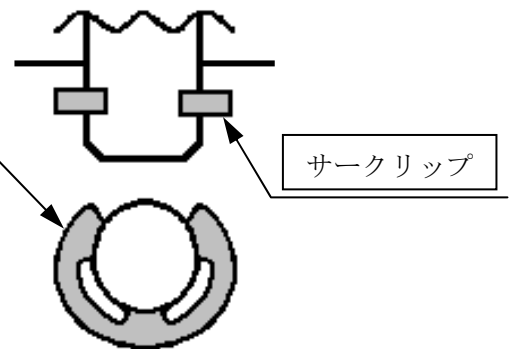
注： は、交換する部品を示す。

識別：シート下リヤフレームに識別ペイントを塗布する。
