改善箇所説明図 (2)

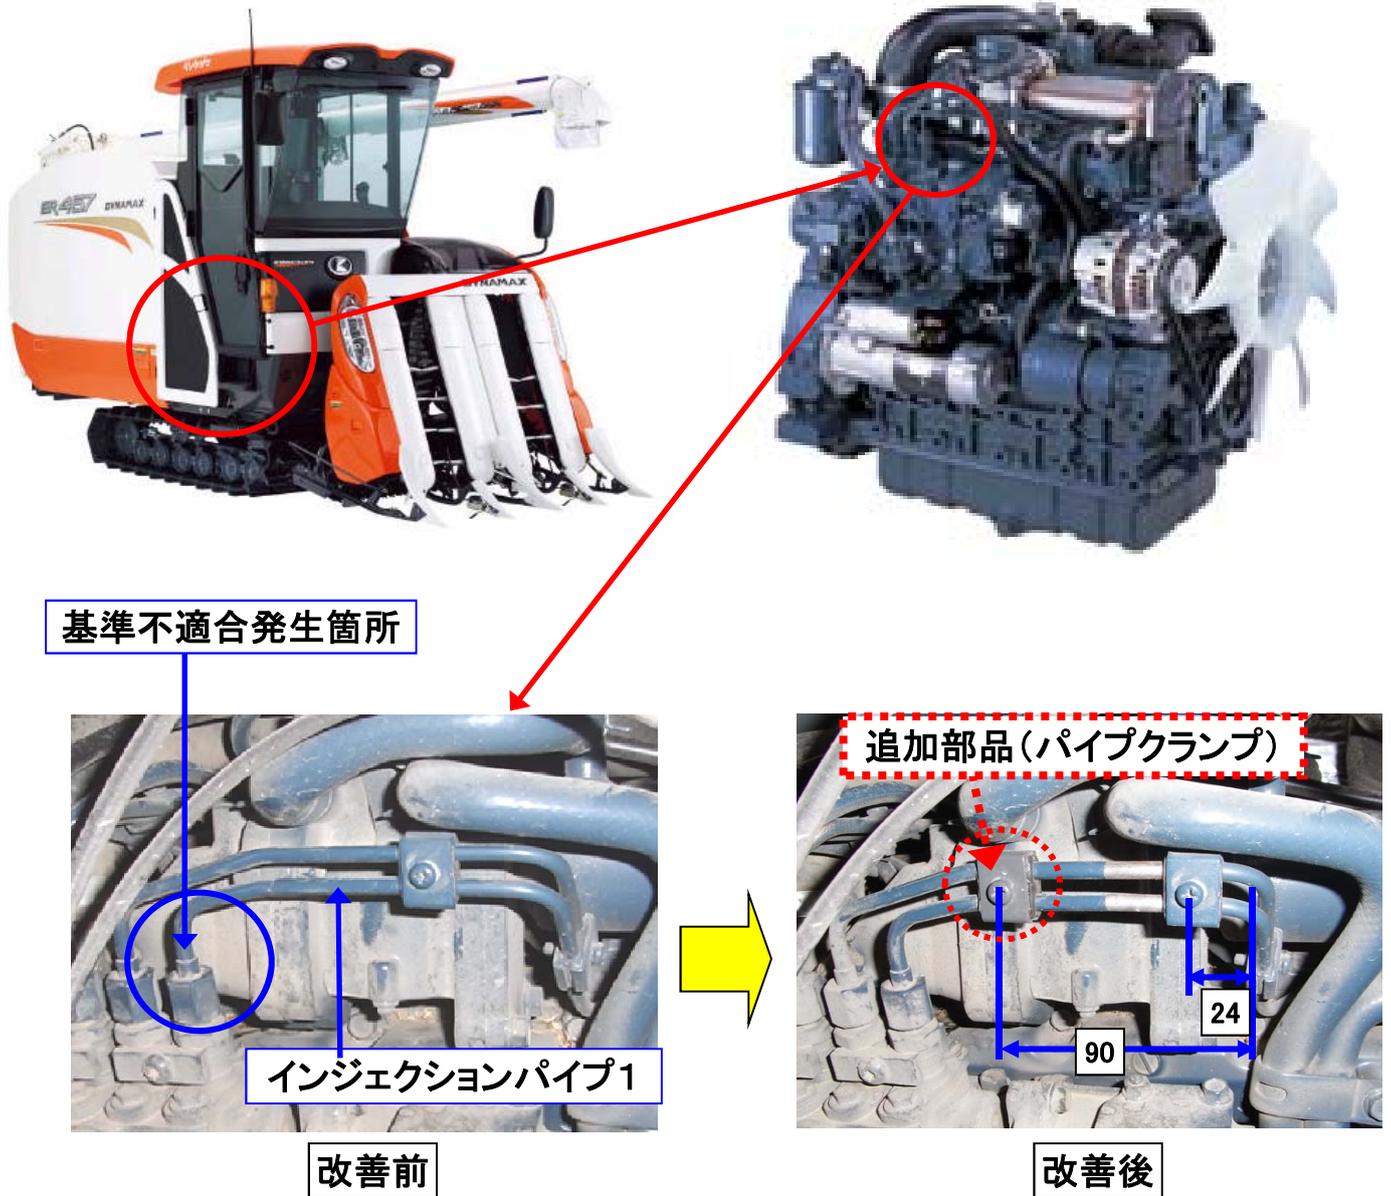
不具合発生箇所

刈取脱穀作業車の燃料装置において、インジェクションパイプの固定方法が不適切なため、作業時に共振を起こす場合がある。そのため、当該パイプに亀裂が生じ、燃料が漏れ、最悪の場合、火災に至るおそれがある。

全車両、当該パイプにパイプクランプを一箇所追加するとともに、当該パイプの亀裂を点検し、亀裂がある場合は新部品と交換する。
