改善箇所説明図

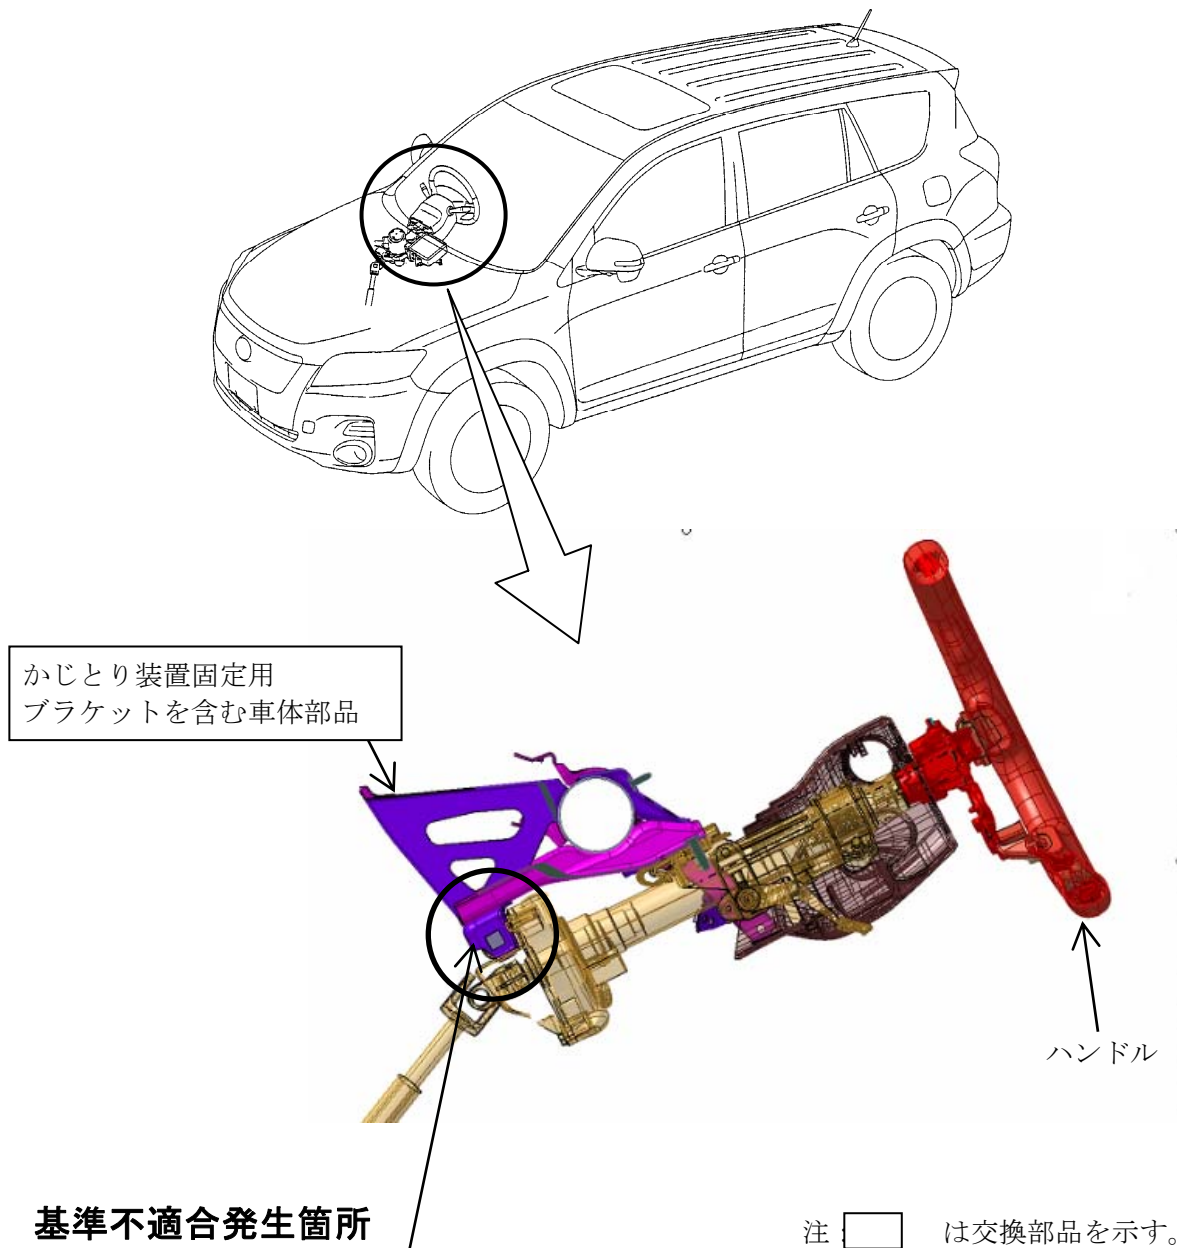
基準不適合発生箇所

車体にかじとり装置を固定するブラケット（金具）の溶接工程において、生産準備のために試作した部品の処置が不適切なため、正規品の中に混入した可能性がある。そのため、ハンドル操作時に当該溶接部が剥がれて、異音が発生し、最悪の場合、ハンドル位置が急激に下がって操作が困難になるおそれがある。

全車両、当該ブラケットを含む車体部品を良品に交換する。また、良品と交換するまでの間、運転時の注意事項を使用者に周知する。

改善済車両には車台番号打刻位置の左側に黄色ペイントを塗布する。
