改善箇所説明図

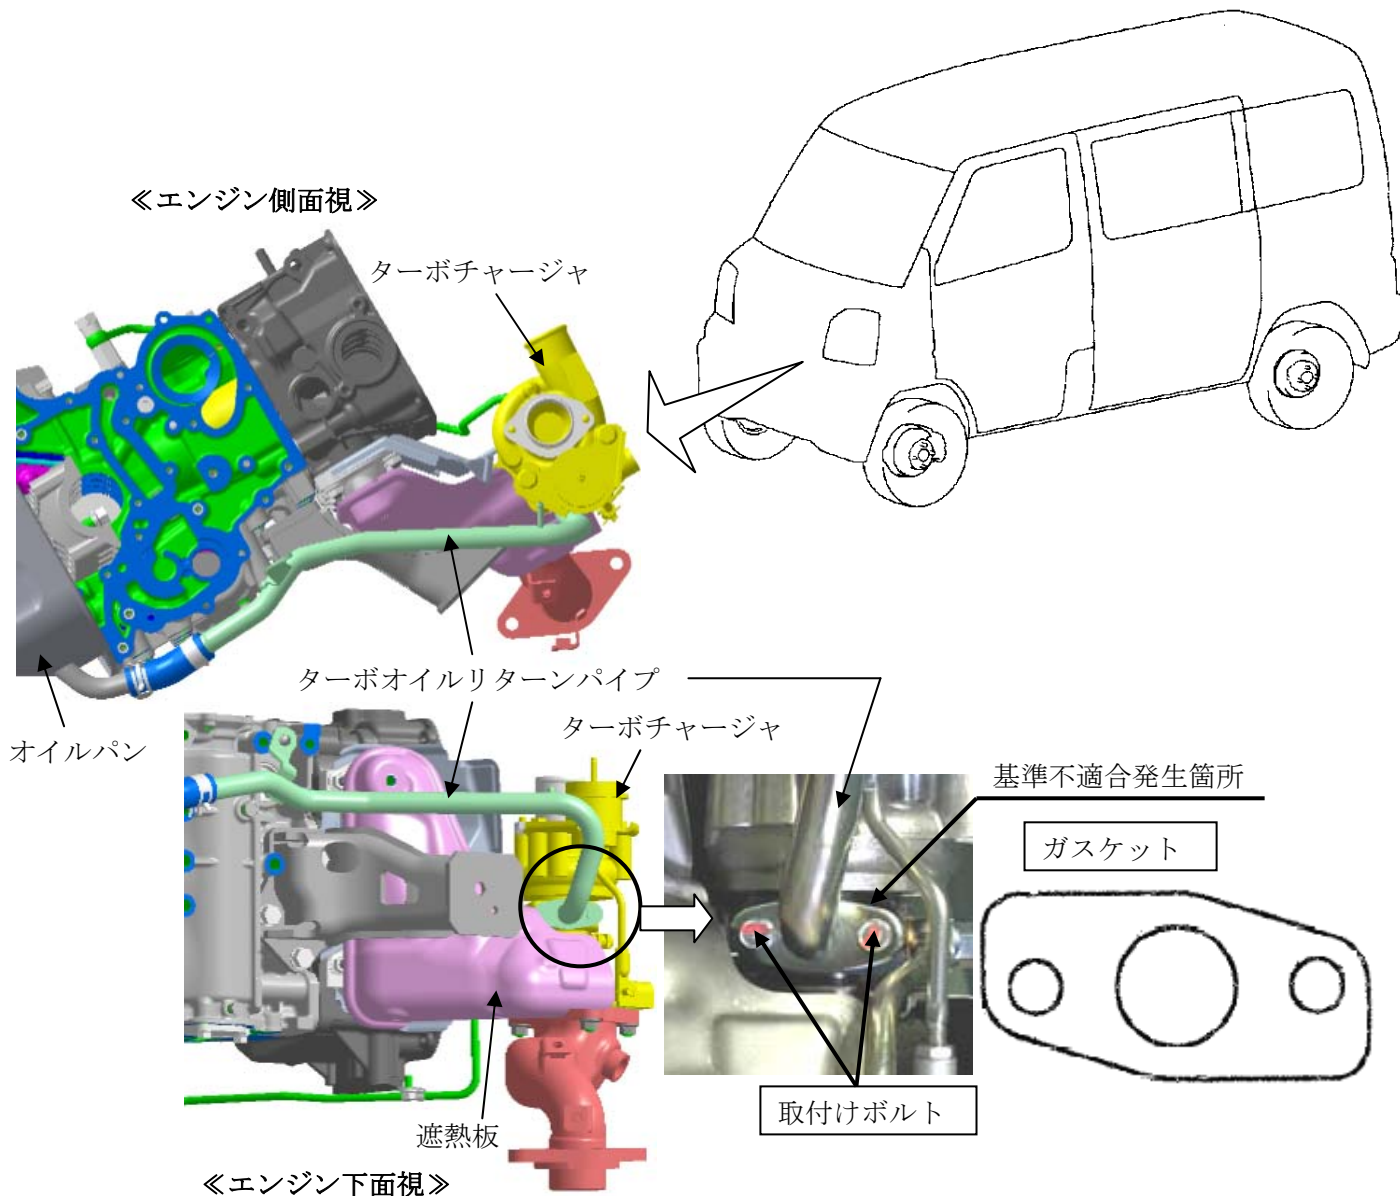
ターボチャージャ付車両において、ターボチャージャからオイルパンにオイルを戻すターボオイルリターンパイプとターボチャージャとの間に装着しているガスケットの材質が不適切なため、排気管の熱膨張収縮および高負荷運転による振動との複合要因により、当該締結部のボルトが緩む場合がある。そのため、そのまま使用を続けると当該ボルトの緩みが進行し、エンジンオイルが漏れ、最悪の場合、火災に至るおそれがある。

全車両、当該ガスケットを点検し、該当するガスケットが装着されている場合は、ガスケット一式を対策品に交換し、規定トルクで締付ける。
