#### 1-4 被害の特徴と要因

##### (1) 管路の液状化被害

### 3) 周辺地盤の液状化被害傾向分析結果と対策方針

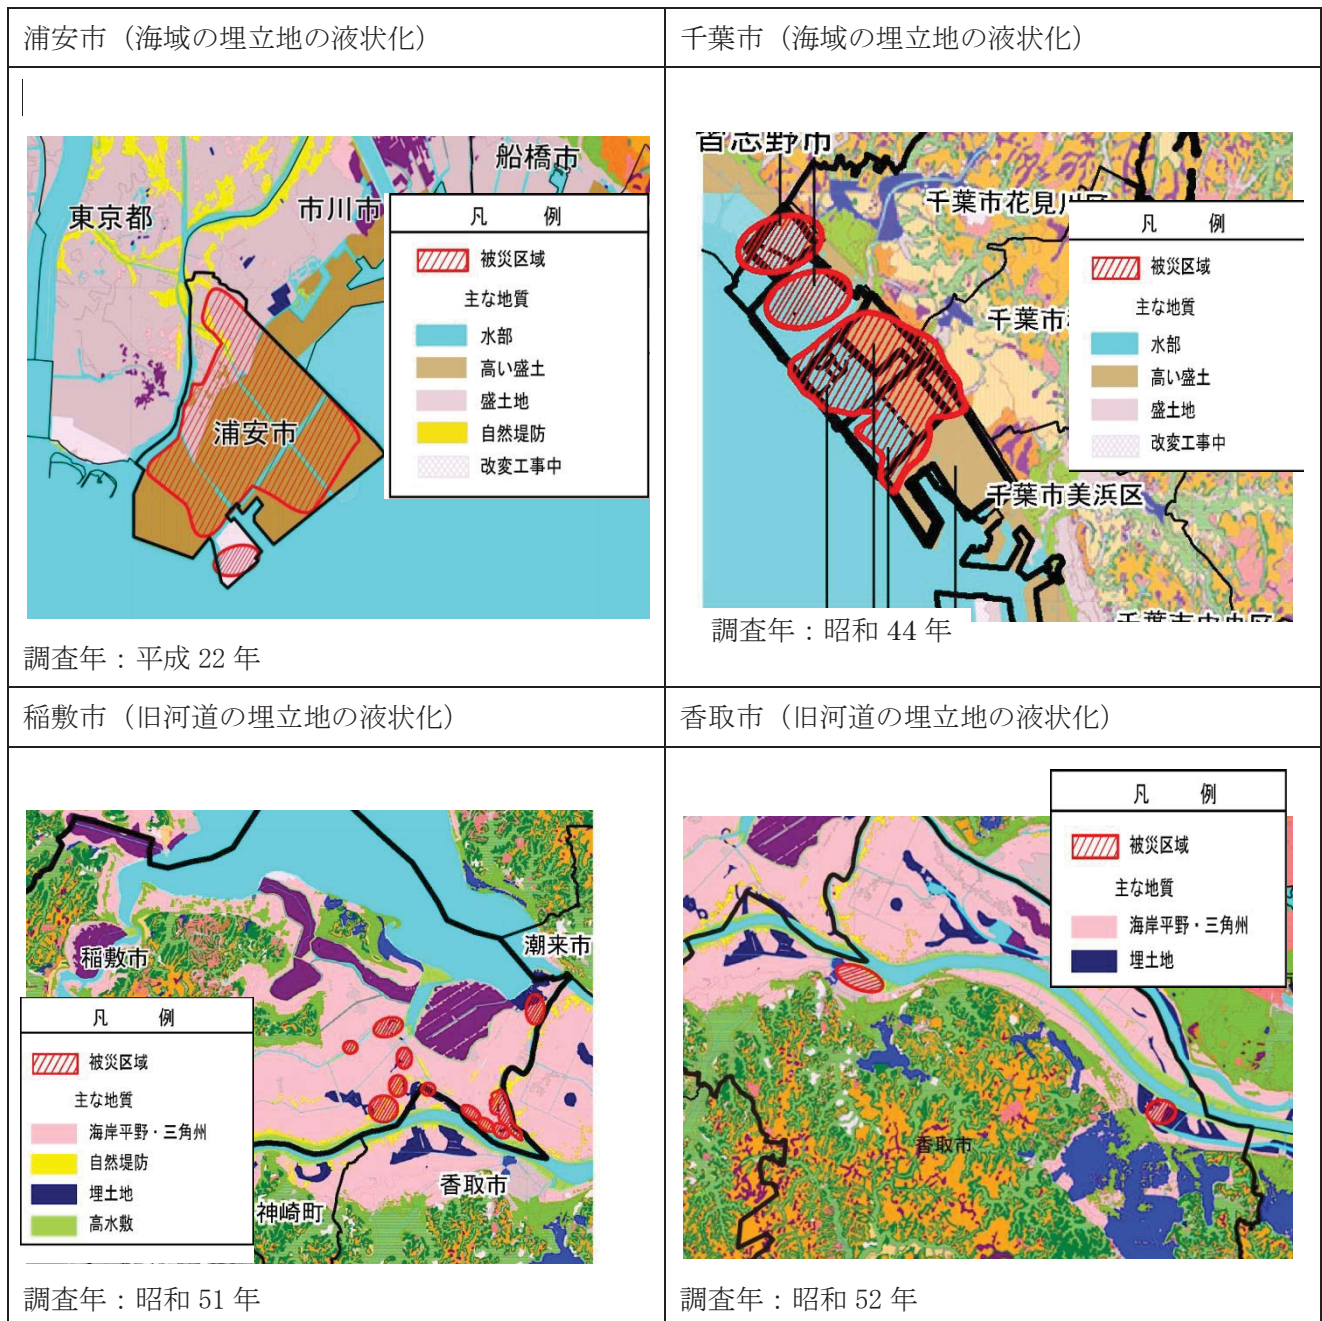
図 I -1-34 被害箇所と土地条件図

周辺地盤の液状化により下水道施設の被害のあった場所は、浦安市や千葉市では海域での埋立地(高い盛土)、香取市や稲敷市では海岸平野・三角州(旧河道)の埋立て地域であり、共に人工改変地区で被害が発生していることが分かる。

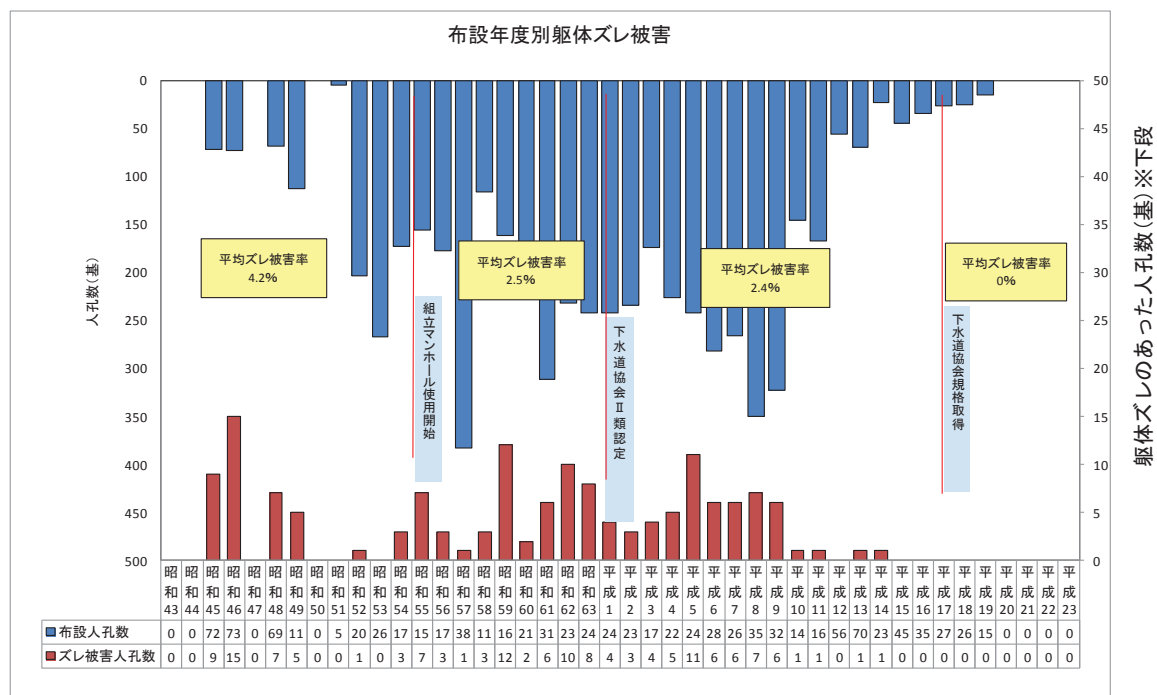
図 I-1-35 布設年度とズレ被害の人孔数

側塊人孔が主流の S 43 年から S 55 年までに布設された人孔では、躯体ズレの平均ズレ被害率が 4.2%と高い傾向である。

組立人孔が市場に導入された S 55 年以降は平均ズレ被害率 2.5%、平成元年に下水道協会Ⅱ類認定以降は平均ズレ被害率 2.4%と低くなっており、下水道協会規格取得の H17 年以降では被害が起きていない。

以上より、浦安市において組立人孔が採用された時期が不明確ではあるが、下水道協会規格規定後の人孔にはズレは無く、組立人孔でのズレ被害は少ない傾向にあると考えられる。

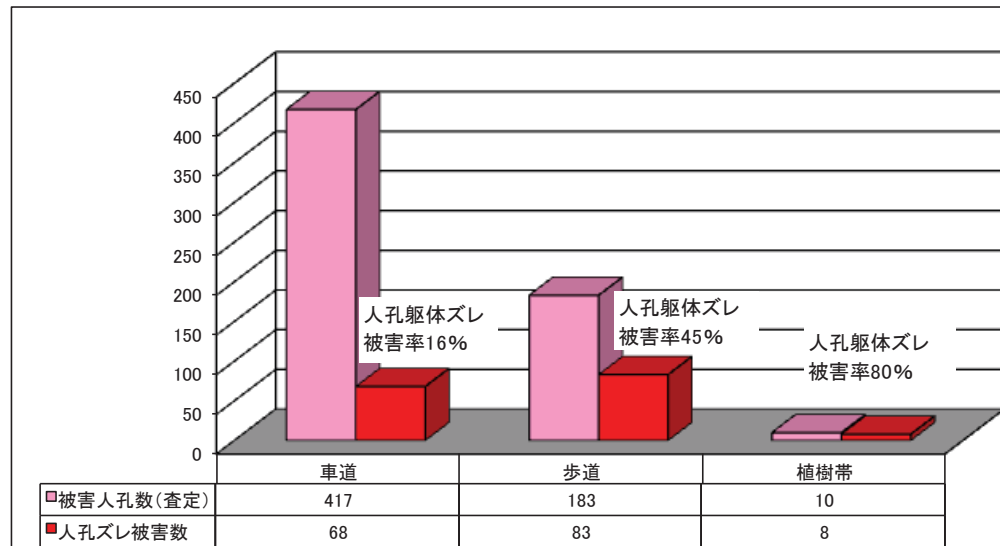
図 I-1-36 各道路占用位置における人孔ズレ被害数

浦安市の道路占用位置における人孔ズレ被害は、車道に埋設されている人孔が 417 基、歩道部に埋設されている人孔が 183 基、植樹帯に埋設されている人孔が 10 基となっている。一方、今回の地震による人孔のズレ被害は、歩道部に埋設されている人孔の被害数が高い (83 基) 傾向である。

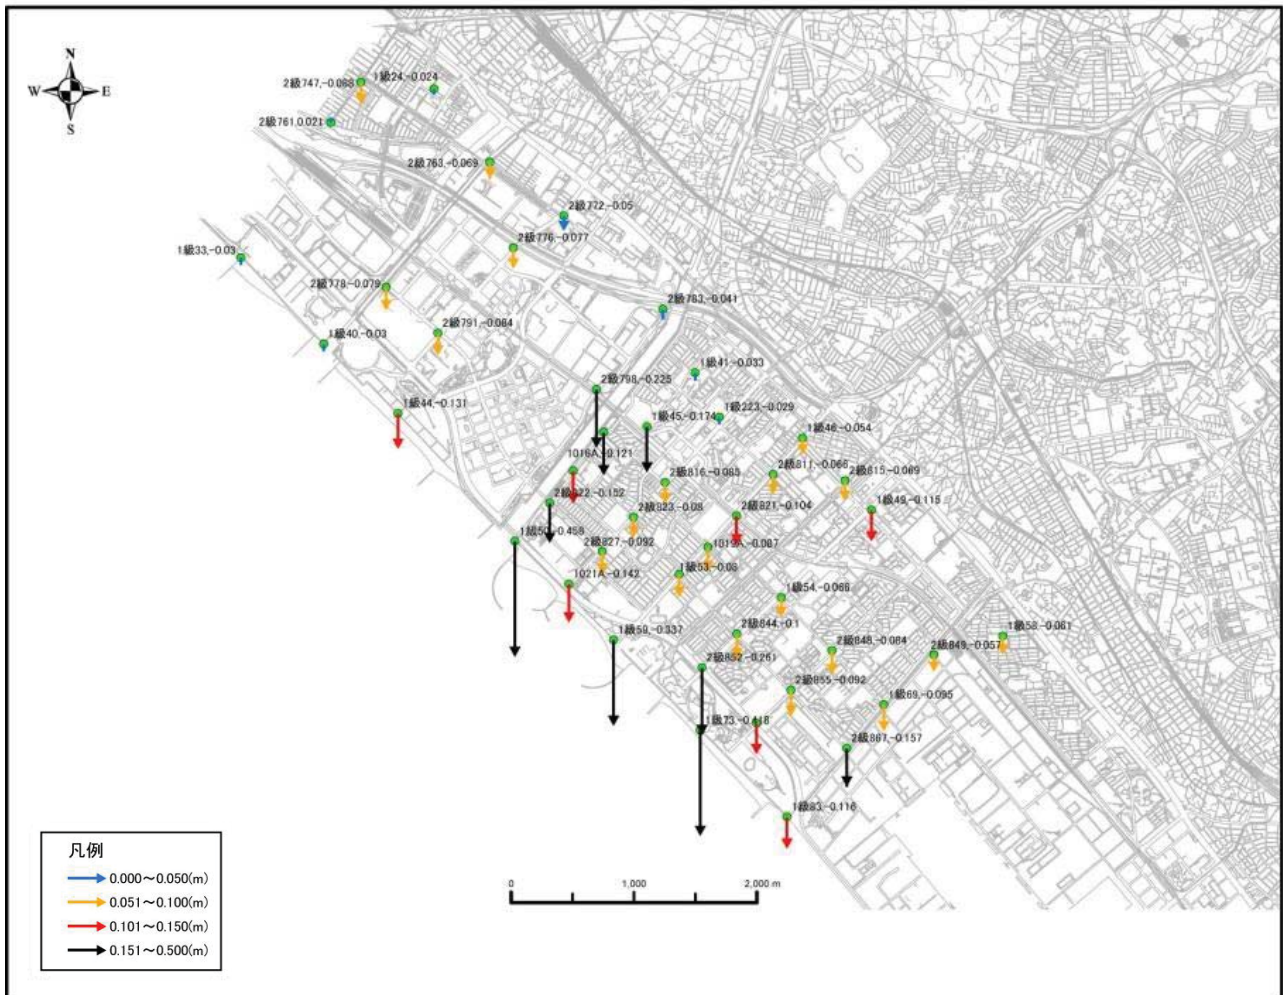
図 I-1-37 地盤の沈下状況図

千葉市では測量基準点に対して地盤の沈下量を計測している。計測結果から沈下量の大きなところでは、45cm の沈下が観測されている。一方、水平方向の移動については、地盤全体が東方向に30cm 程度の移動が観測されている。

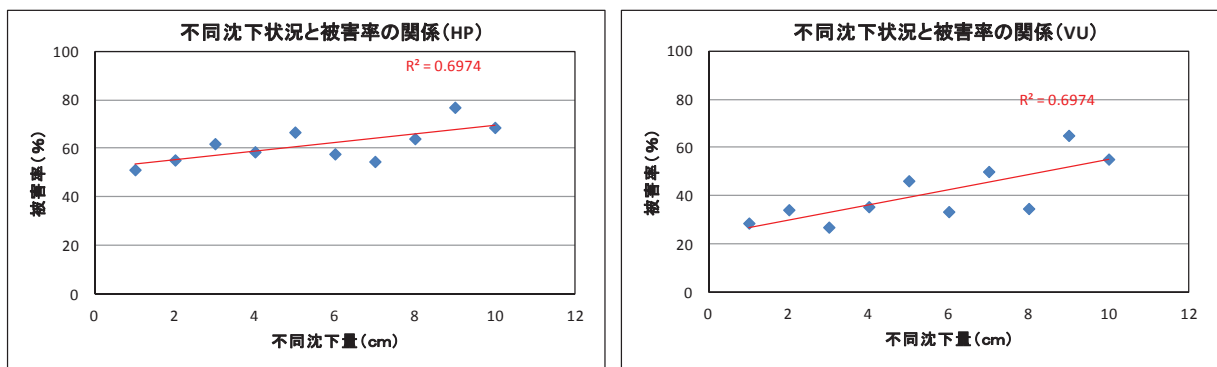
図 I-1-40 不同沈下状況と被害率の関係

結果として、人孔不同沈下量と管きょの被害率の傾向は、ヒューム管、塩ビ管とも不同沈下量が大きくなるほど被害率が高くなる傾向が得られた。(図 I-1-40)

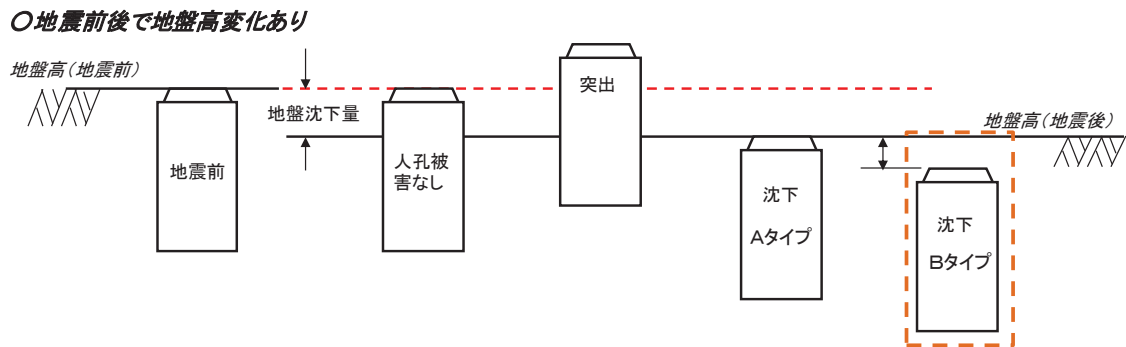
図 I-1-41 地震前後の人孔の状態

また、地震後に沈下した地盤高より更に沈下したBタイプ（図 I-1-41）は、千葉市、浦安市で確認されているが、交通の影響のない軽度の被害であり（千葉市は最大7cm、浦安市では最大11cm）、発生した頻度も少なかった。（浦安で10cm以上の沈下人孔数7箇所）

これらの人孔沈下被害は噴砂の流出により地盤と一緒に人孔が沈下したものと考えられる。よって、人孔沈下を防止するためには、周辺地盤が液状化しても下水道施設の被害が最小限となるように、他の公共インフラも含めた多面的な対策を検討する必要がある。

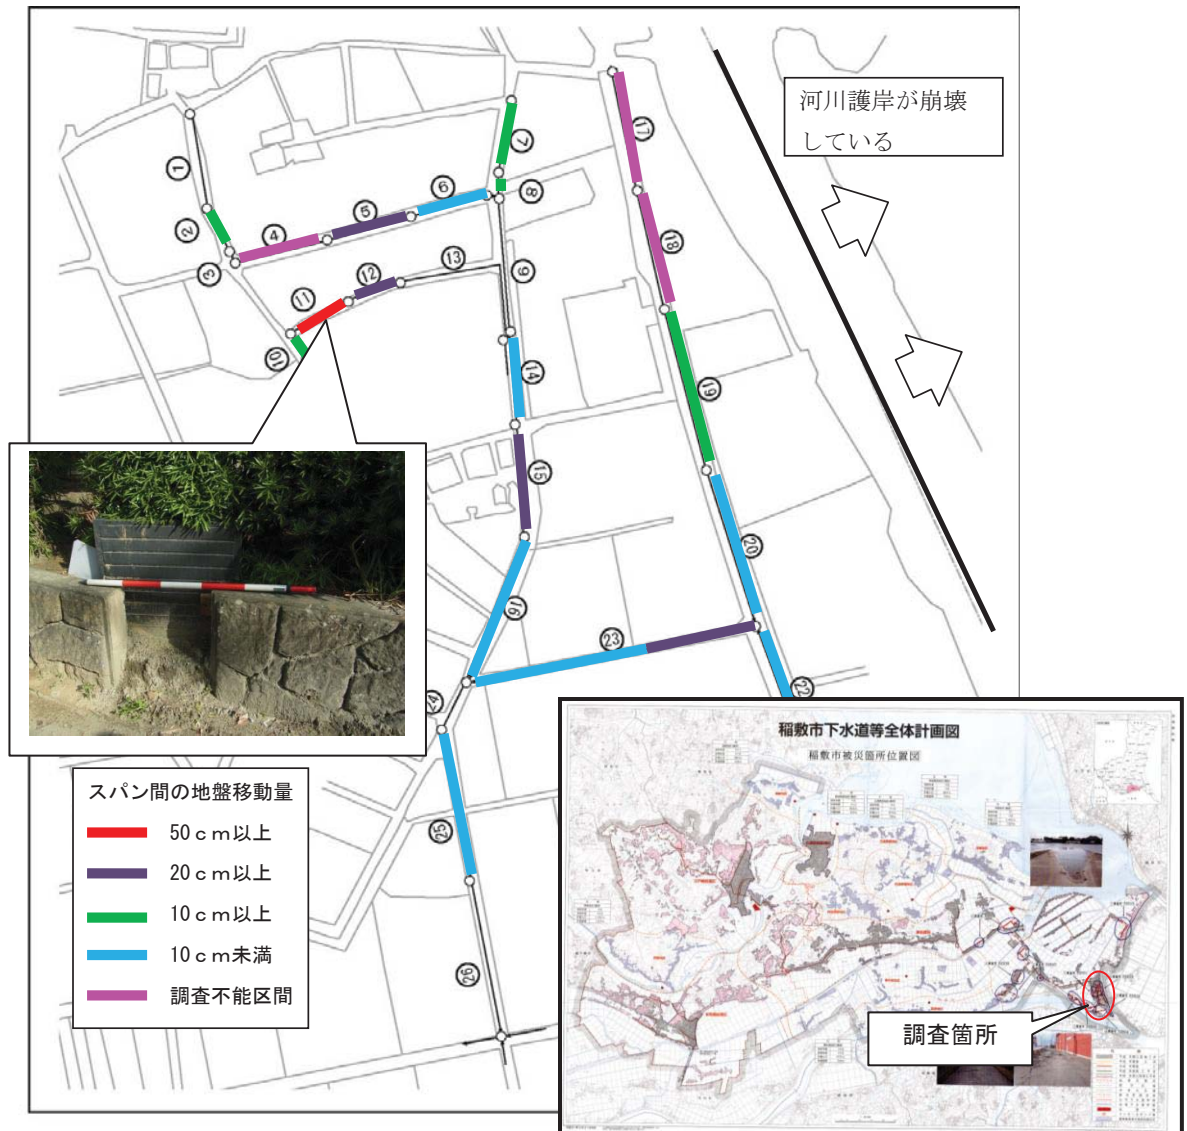
図 I -1-42 スパン間の地盤移動量

最もスパン間での移動量が大きかったのは路線番号⑪の箇所、この箇所では民家のコンクリート塀が約 50cm 程度のズレが生じていたことが現地で確認されている。

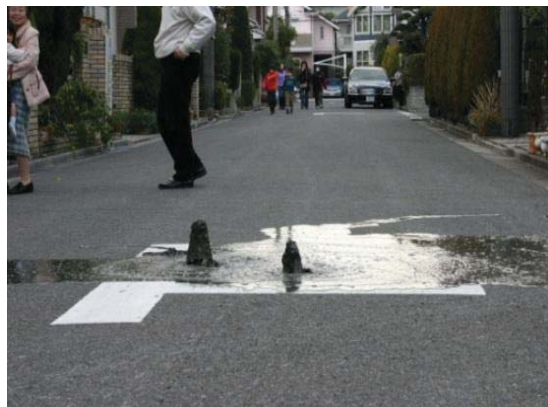
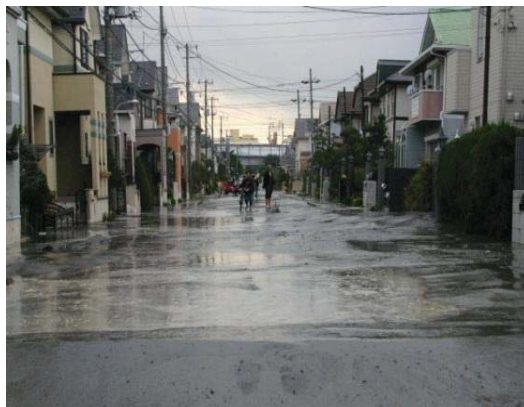
写真 I-1-10 浦安市の噴砂の状況 (小川氏撮影)

このことにより、管きょ内に堆積した土砂は地上に噴出したものが管路内に流入したものではなく、地中において管路内に流入したものと考えられる。

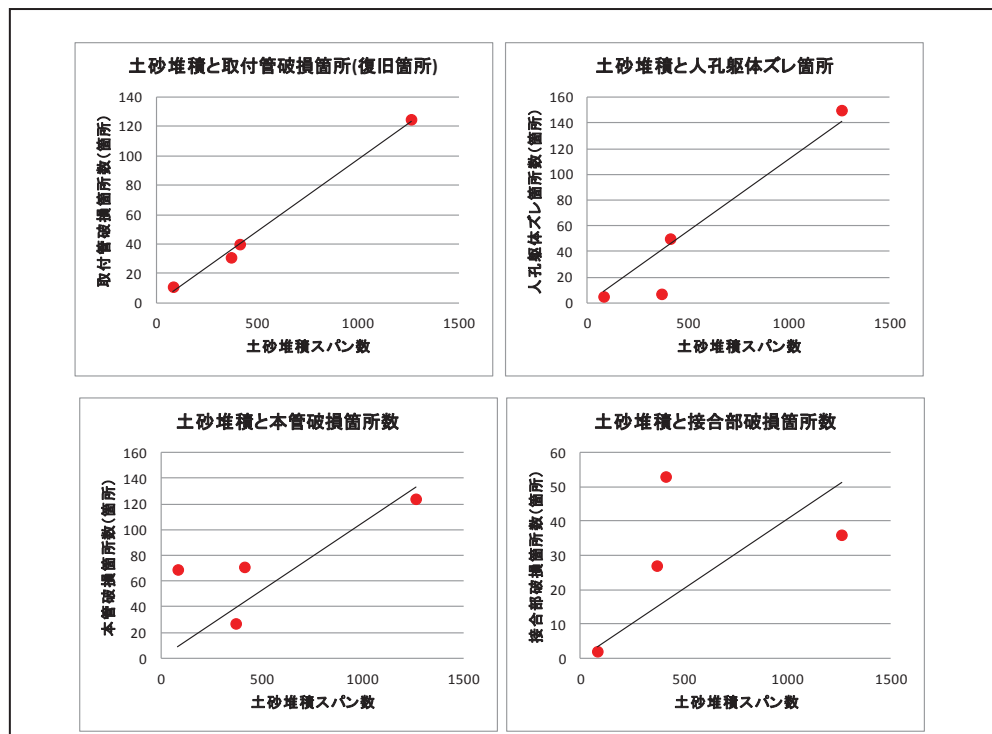
図 I-1-43 土砂堆積箇所数と想定される土砂流入経路の相関

人孔躯体ズレ箇所及び取付管破損箇所(復旧箇所)については、相関性が高い結果となった。  
以上から、人孔躯体ズレ箇所及び取付管破損箇所から土砂が流入した可能性が高いと考えられる。

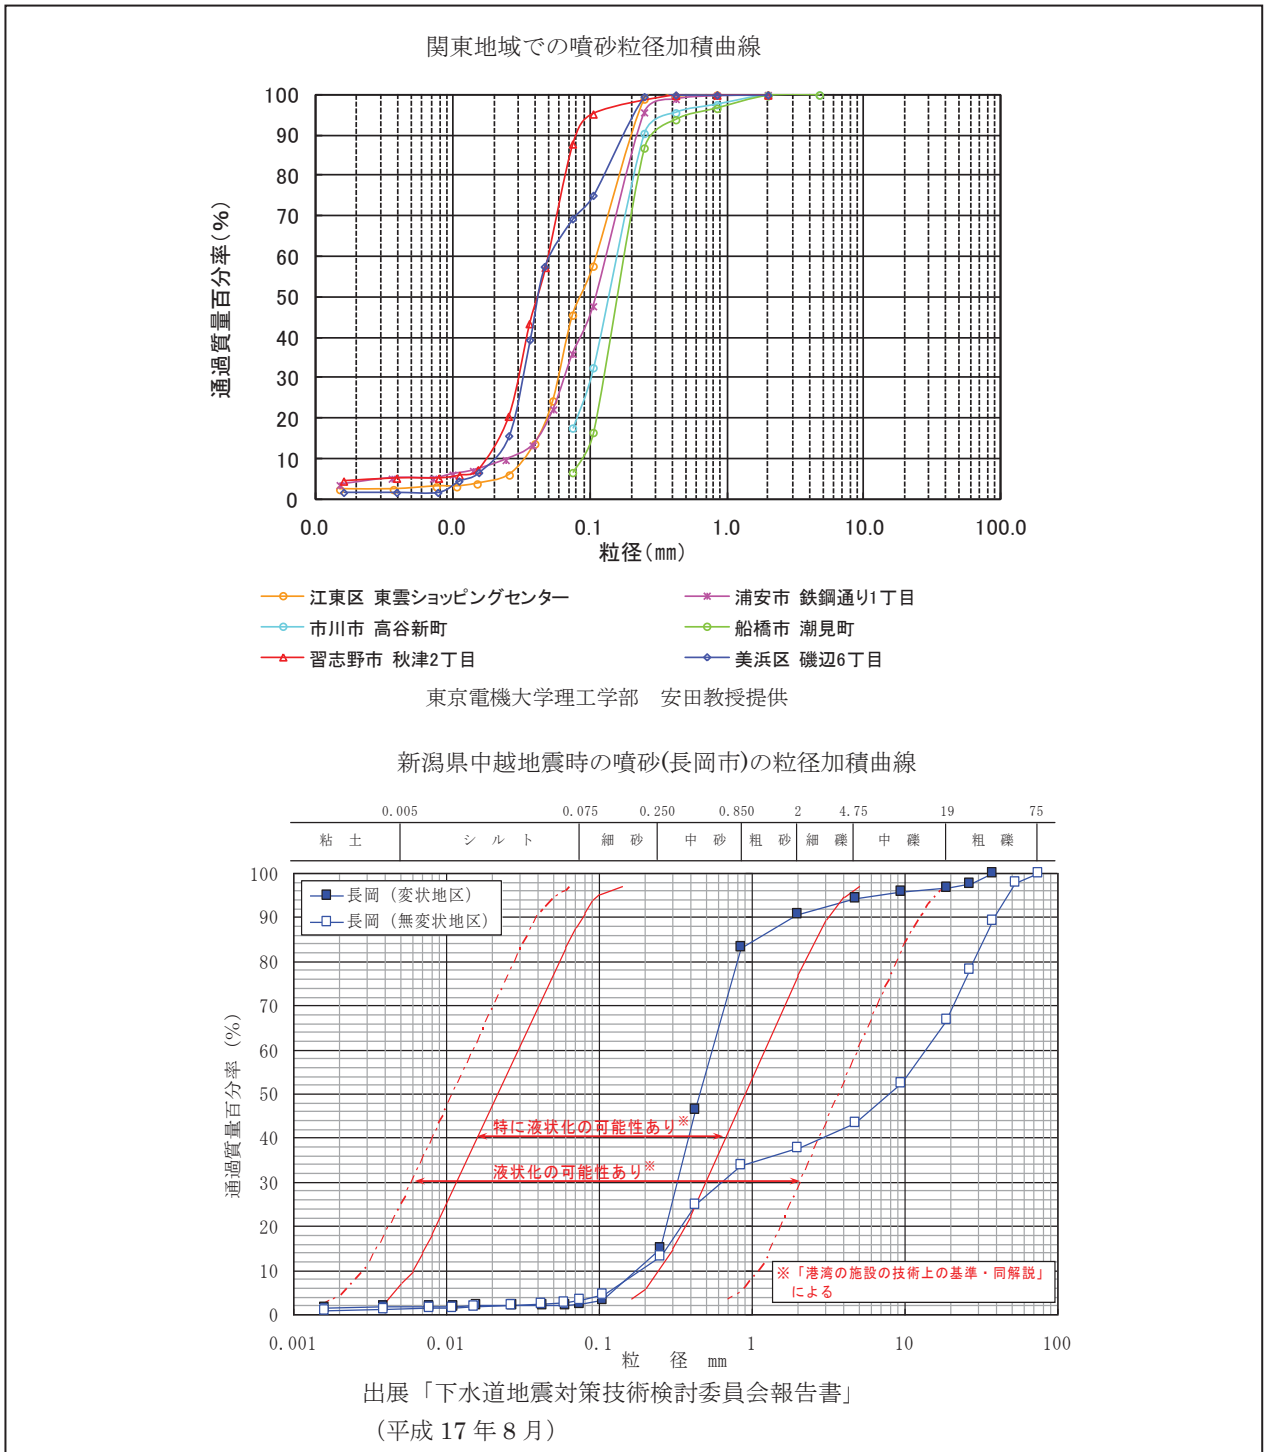
図 I-1-44 噴砂の粒径加積曲線図

図 I-1-44 は新潟県中越地震発生時の噴砂と今回の地震による関東地域での噴砂の粒径加積曲線を示している。今回の地震による関東地域での噴砂は、粒径 0.3mm 以下で 90%を占める非常に細かい噴砂だったことがグラフより確認できる。

土砂の流入経路としては、取付け管破損部及び人孔の躯体ズレ箇所や、記録としては集計できないが宅地内排水管の破損部等からも流入したものと考えられる。また今回発生した噴砂は非常に細かったため、小さな隙間からでも管きょ内に流入することで大量に土砂堆積したと考えられる。

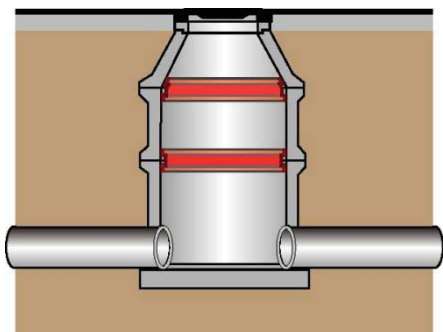
人孔側塊のずれ防止対策

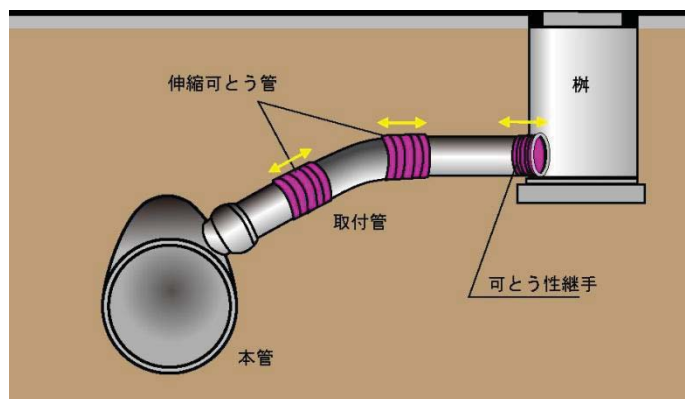
取付け管及び継手の可とう性、伸縮性対策

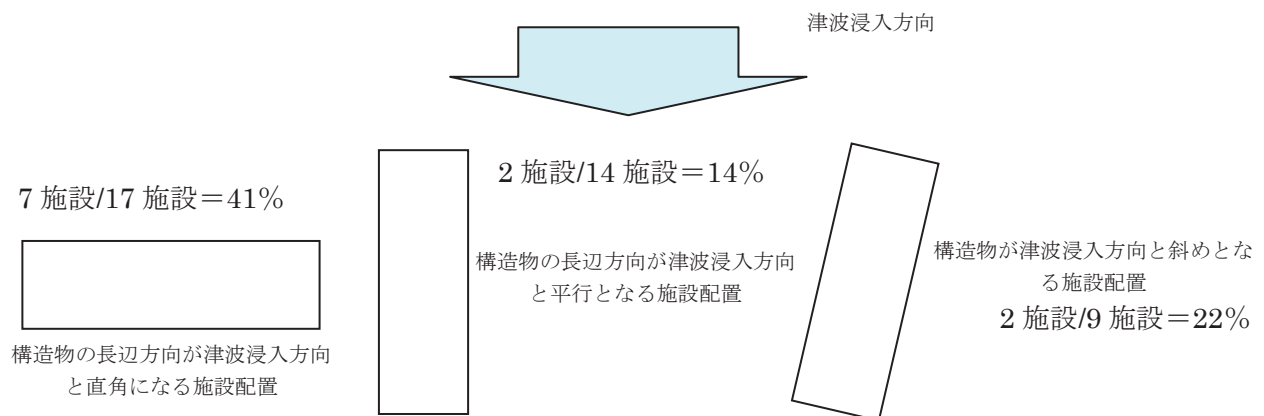
図 I -1-47 津波浸入方向と全損傷の施設割合

処理場の建築物の損傷について、津波の浸入方向に対して長辺直角方向と長辺平行方向、斜め方向で全損傷の施設割合をみると、以下の結果であった。

以上から、津波の浸入方向に対して長辺直角方向の建築物は被害が大きい傾向であると判断できる。

津波の浸入方向に対しては出来る限り長辺平行方向等での配置が望ましいと考えられる。

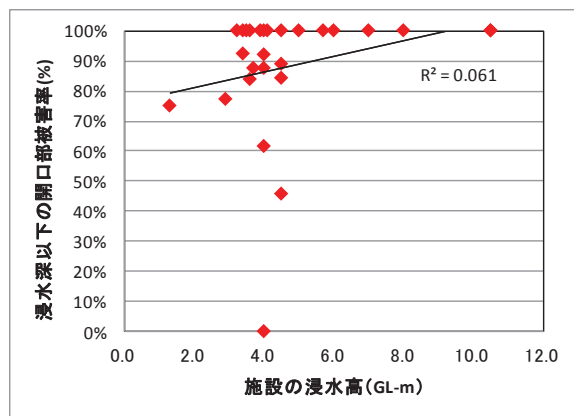
図 I-1-49 浸水深と開口部被害率の関係

- ・扉と窓の被害割合を見ると、全体では扉 89%、窓 84%で扉の方がやや高い結果となっている。これは、窓についてはガラスブロックのような構造的に丈夫なものが含まれている理由によるものと考えられる。なお、平行方向に配置されている場合は、扉・窓の被害率はともに78%であり、同程度の被害軽減効果が期待できると考えられる。
- ・浸水深と被害率の関係を散布図として図 I-1-49 に示す。但し、浸水深と被害率の間には深い関連性は確認できない結果であった。
- ・宮城県石巻第6 ポンプ場や宮城県名取ポンプ場は、他に比べて比較的被害率が低い。これはともに窓被害が少ないことによる。その理由は石巻第6 ポンプ場においては構造的に丈夫なガラスブロックの窓が含まれていたこと、名取ポンプ場においては浸水深が1.3mと浅く窓が完全に浸水深以下になっていなかったことが考えられる。

以上より、浸水深以下と想定される開口部については、基本的には津波の浸入方向にかかわらず対策が必要であるが、できる限り津波の浸入方向と平行方向での配置が望ましいと考えられる。

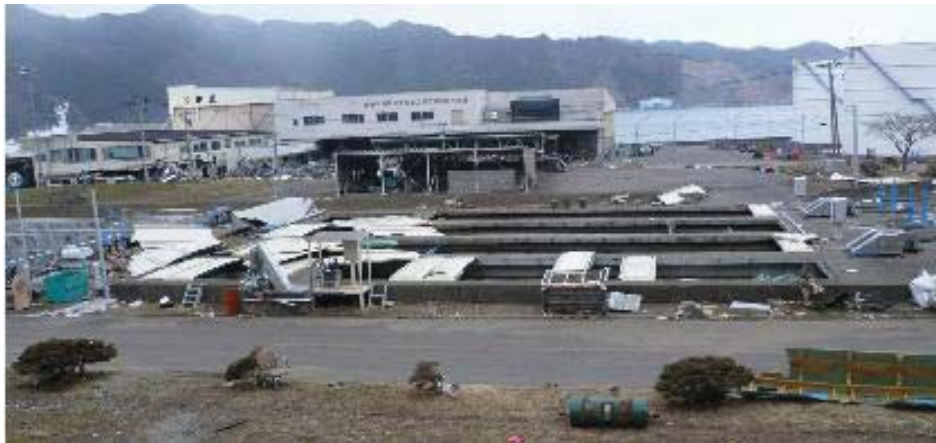
写真 I-1-11 大平下水処理場（F R P 覆蓋の流出）

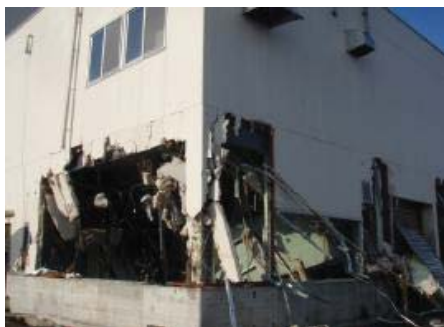
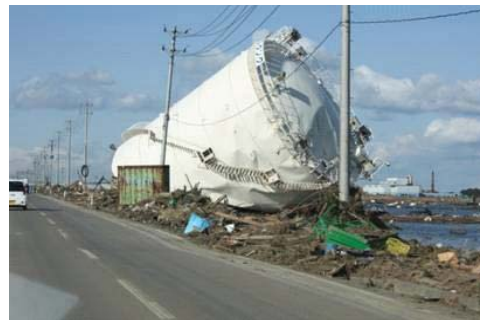
写真 I-1-12 県南浄化センターの被害状況

県南浄化センター（汚泥燃料化施設） 県南浄化センター（ガスタンクの流出）

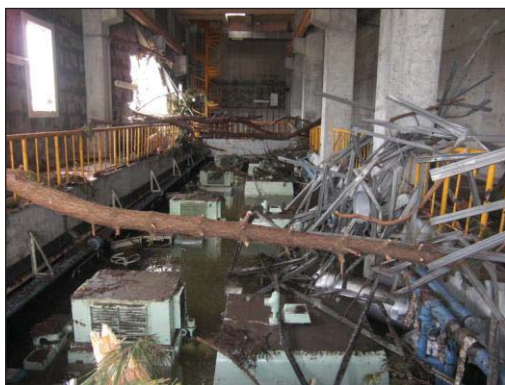
写真 I-1-13 南蒲生浄化センター  
(送風機棟への流木浸入)

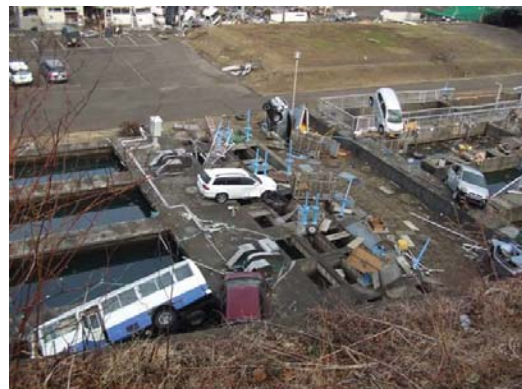
写真 I-1-14 大平下水処理場  
(水処理施設への車両浸入)

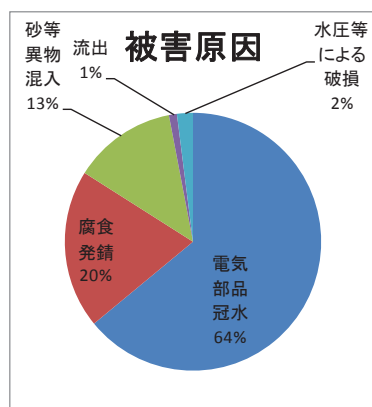
図 I-1-50 機械設備の被害原因割合

- ・全体的な傾向としては電気部品（電動機等）の冠水が 6 割以上を占めている。
- ・ブロー類と濃度計類が更新の割合が特に高いのはブロー類（特にファン）では電動機が主要部であるため部品交換より更新が安価となる場合が多いこと、濃度計類は電装品で冠水で使用不可となるという理由によると考えられる。
- ・ゲート、可動堰とクレーン等搬出入機械が補修や無被害の割合が特に高かったのはゲート、可動堰は電動式以外の手動式のものが多く含まれこれらが無被害であったこと。クレーン等搬出入機械は本体が破損していなければ電動機等部品の交換で対応できることの理由によるものと考えられる。

- ・機械設備は 60% 以上が電気部品（電動機、スイッチ、開閉機）といった電気部の冠水がもっとも多く、ついで駆動部分の可動部分の砂や異物の浸入や本体の腐食である。  
⇒設備の防水化（冠水対応型モーター等の採用）が必要である。
- ・電気設備は冠水、水没部は全損となっている。⇒設備関連の高層階への設置が必要である。

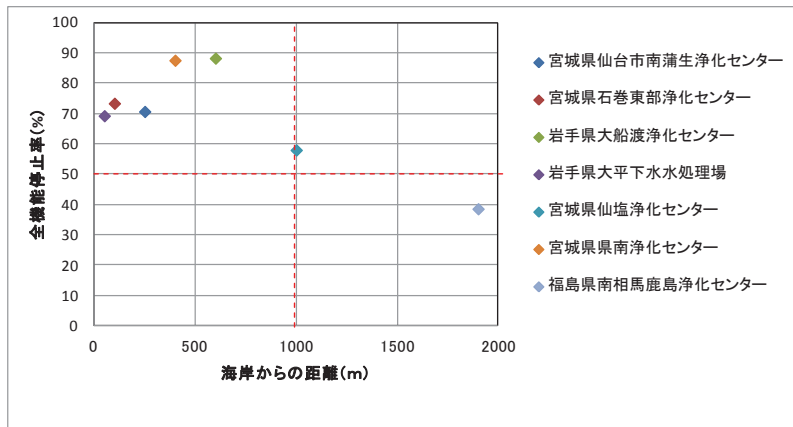
図 I-1-51 海岸からの距離と被害の関連

アンケートによる被害傾向では、海岸との距離が短いほど施設被害は大きく、海岸より 1,000m までは全機能停止率(全機能停止施設÷全施設)が約 50%であり、それ以上になると減少傾向となっている。

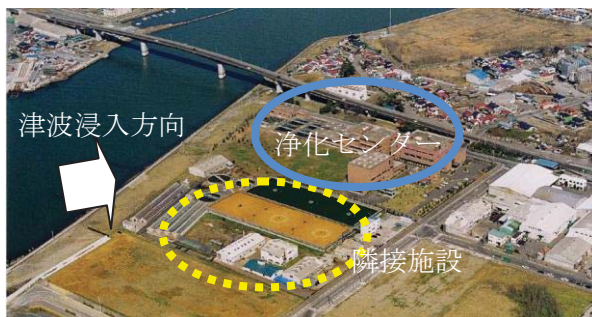
海岸からの距離と被害要因について、アンケート結果では海岸からの距離が短いほど波圧による被害が多く、長くなれば浸水や漂流物による被害割合が増加する傾向であった。しかし、対象施設の中で海岸との距離が短かった大平下水処理場と石巻東部浄化センターにおいては、波圧による被害割合が低い結果であった。この要因としては、どちらも津波の浸入方向に水産加工の倉庫など、遮蔽物となる施設が隣接していたために、津波による波圧での被害を低減させたものと考えられる。

写真 I-1-15 石巻東部浄化センター  
(津波浸入方向に隣接施設有り)

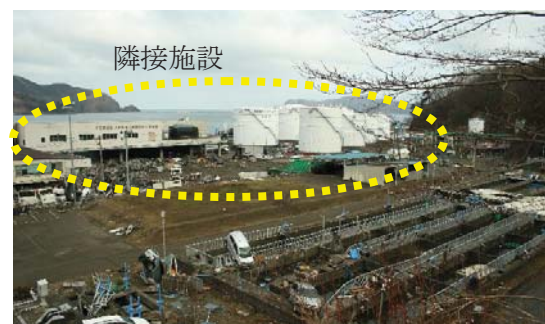
写真 I-1-16 大平下水処理場  
(写真奥が津波浸入方向：隣接施設有り)

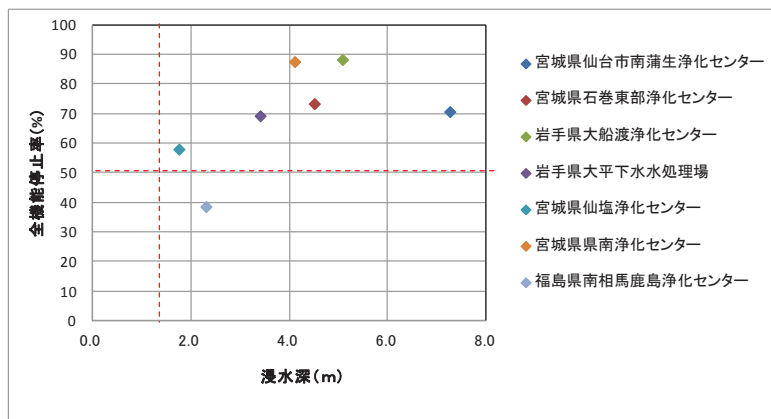
図 I-1-52 津波による浸水深と被害の関連

アンケート結果では、浸水深が 1.0m～1.5m 以上で全機能停止が半数を超える傾向であったが、全て 1.5m 以上の浸水深であった対象施設において、福島県南相馬市鹿島浄化センターのみがその傾向と異なり、全機能停止率が 38% と半数を下回る結果であった。

鹿島浄化センターにて全機能停止が少ない理由としては、津波の浸入方向に隣接している野球場が津波での波圧等を低減させたことと、機械棟電気室に水密扉を採用しており、電気設備の浸水被害を軽減させたと考えられる。(場内の浸水深は GL+2.0m 以上であったが、機械棟電気室内の浸水深は FL+0.2m であった)

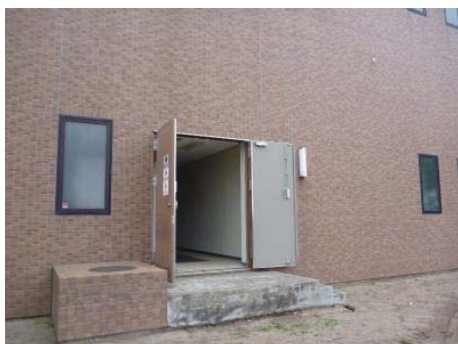
写真 I-1-17 機械棟電気室の水密扉(鹿島浄化センター)

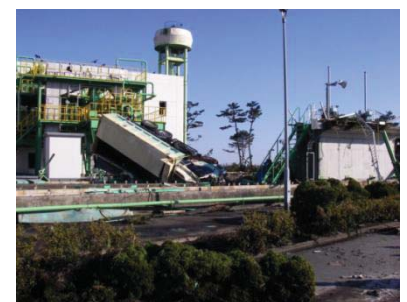
漂流車両による流入ゲート損傷

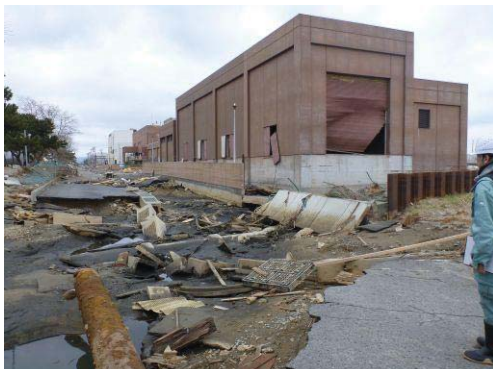
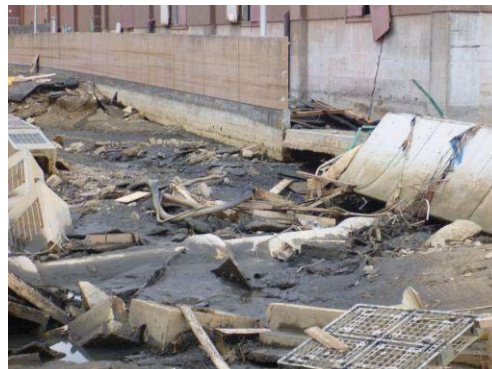
ガレキの進入

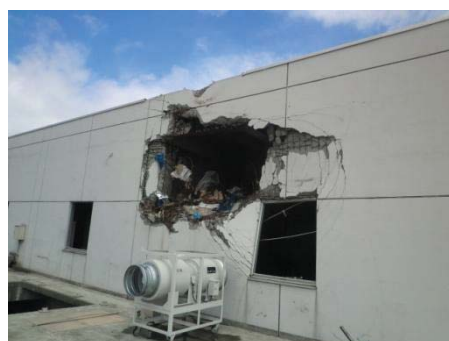
最初沈殿池上屋への漂流物による壁面破断

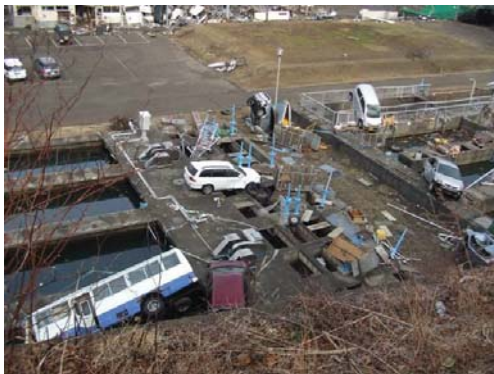
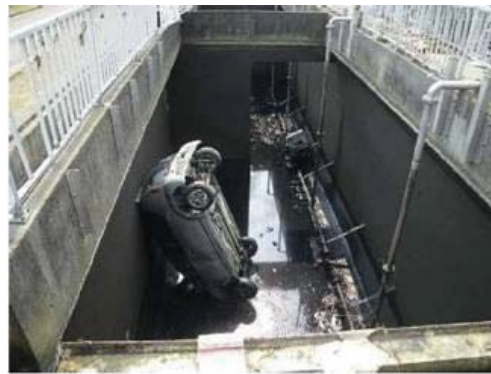
漂流車両の進入

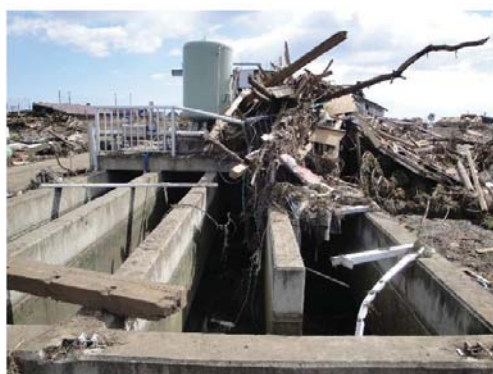
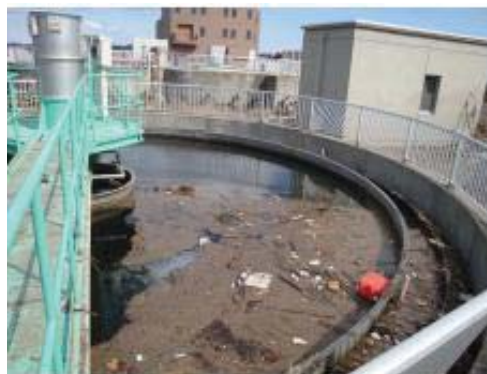
ガレキの進入

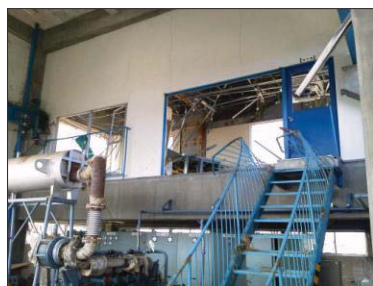
2階操作室 「破損・流出」

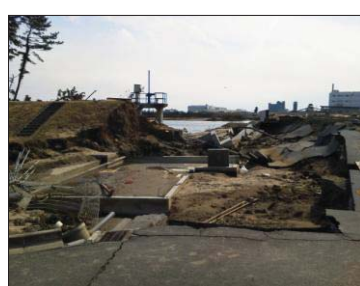
流出脇堤防決壊

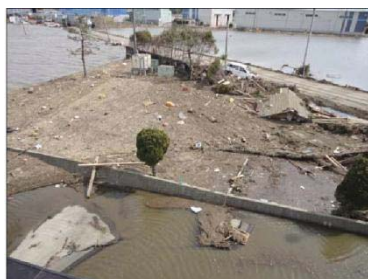
津波による建屋損傷、周囲浸水

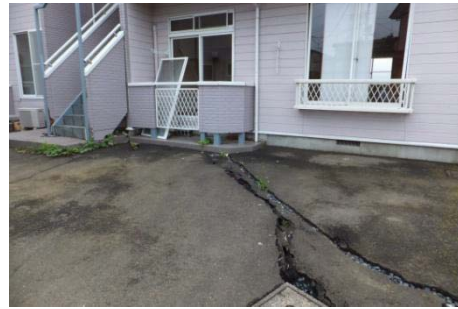
A地区 における被害（のり面の崩壊による背後家屋傾斜）

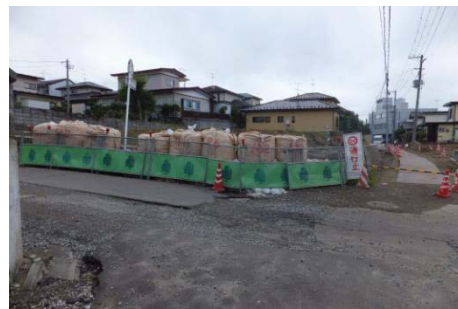
B地区における被害（強い振動による家屋被害）
