# 東日本大震災 上下水道シンポジウム

## 水道施設被害の状況について

厚生労働省水道課 熊谷和哉

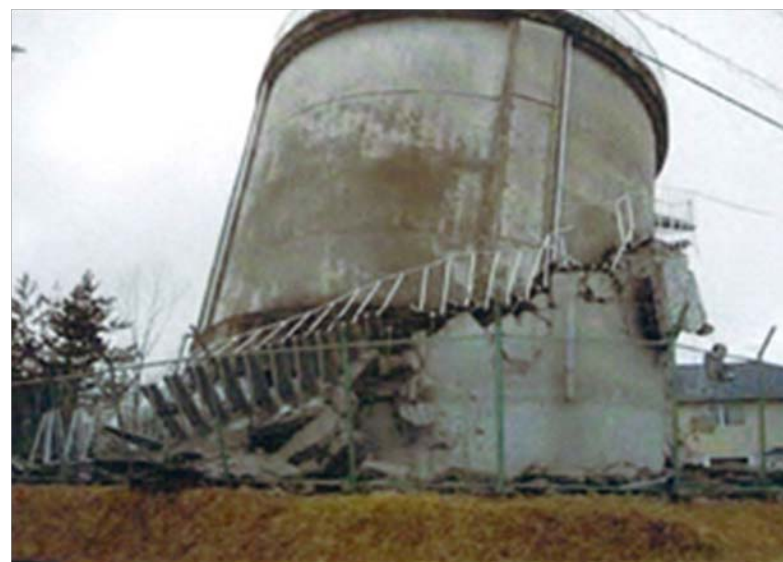
一関市沢配水池

## (6弱)岩手県一関市沢配水池

- 高架水槽の架台部(RC構造)破壊

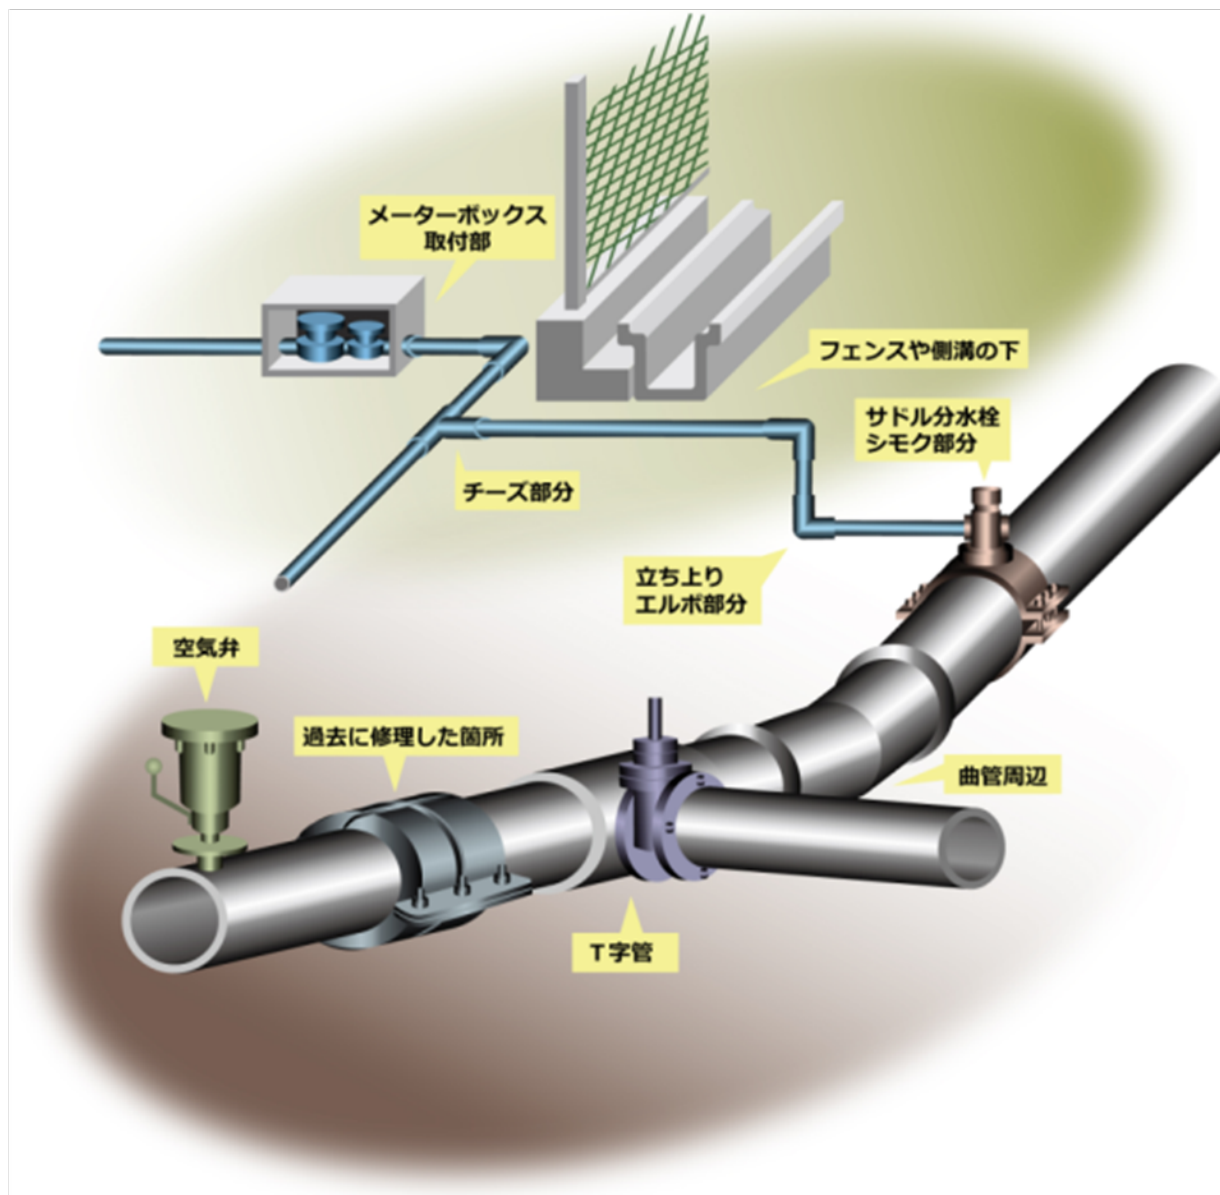
# 管路・給水管の被害箇所の典型例

- 分岐部、曲がり部での破損例多数
- 弁の付け根の分岐部破損は復旧工事が困難
- 過去の修理箇所の被害。

- 管路全体として地盤変状に対応する設計
- (当然なされるべき) 躯体部との接合での可とう性確保
- 管網全体としての機能保持する設計
- 復旧期間を考慮した耐震化の優先付け
