# 東日本大震災における 水道施設等の被害及び復旧状況

東日本大震災上下水道シンポジウム

平成24年3月27日

仙台市水道局

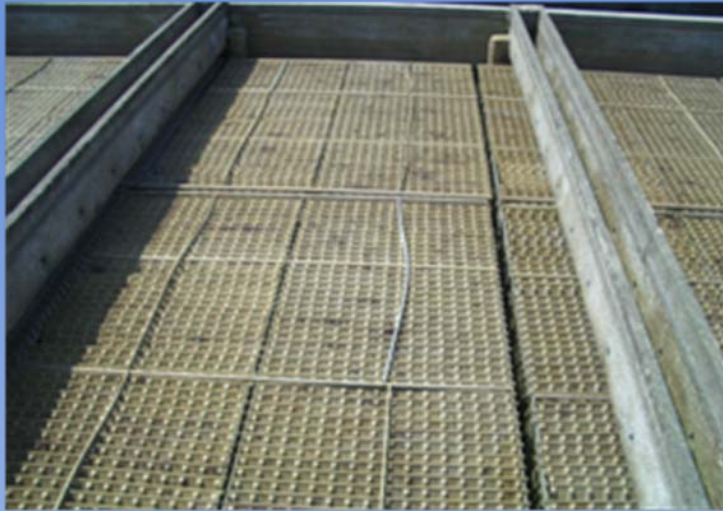
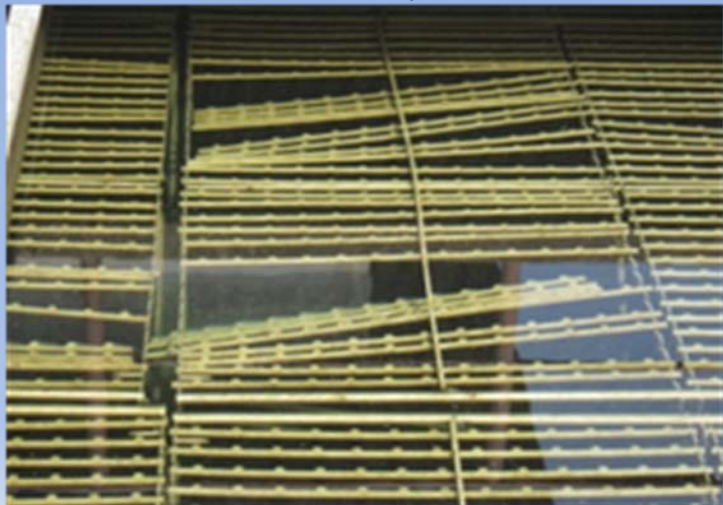
茂庭浄水場沈澱池傾斜版

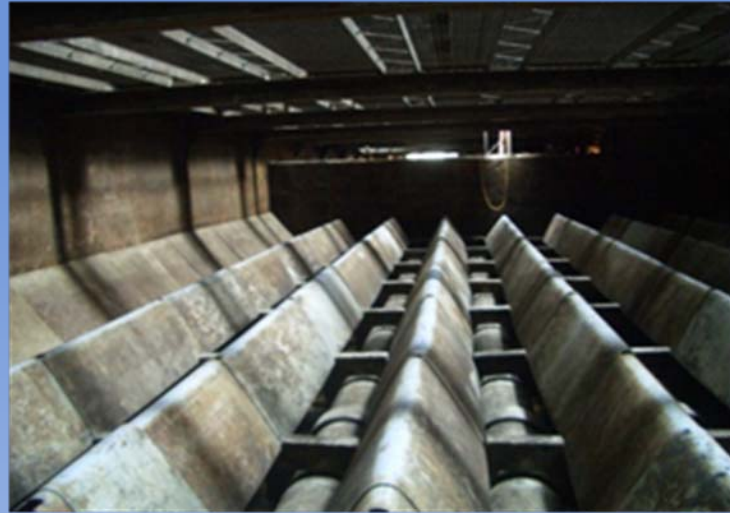
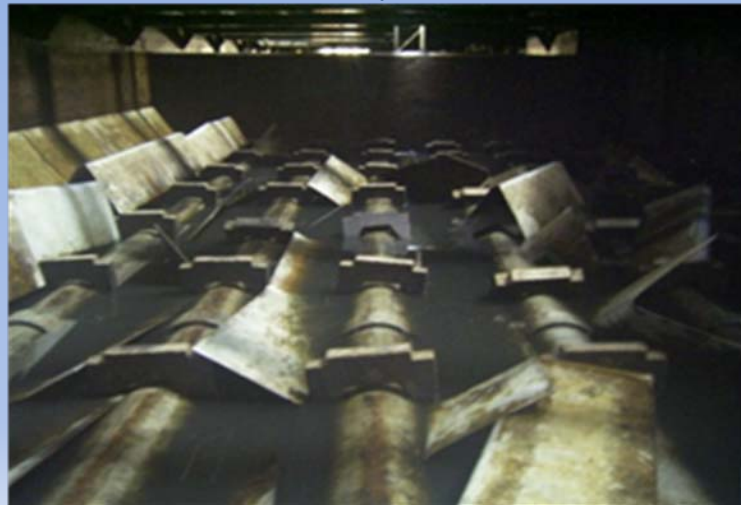
茂庭浄水場沈澱池阻流板

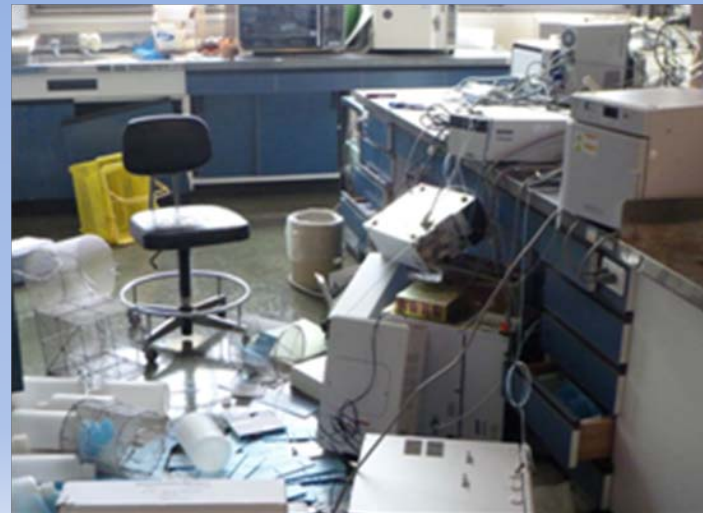
水質検査センター

- 主要浄水場は水処理に影響の出るような大きな被害は無かった。
  - 沈澱池の傾斜板の脱落 等
- 配水所等は、法面崩壊や池本体にひび割れ等の被害を受けた施設は一部あったが、他の配水所等からの水回しで、給水が可能であった。
- 水質検査センターでは機器の転倒や落下などによりGC/MS等の複数の分析機器に破損が生じた。

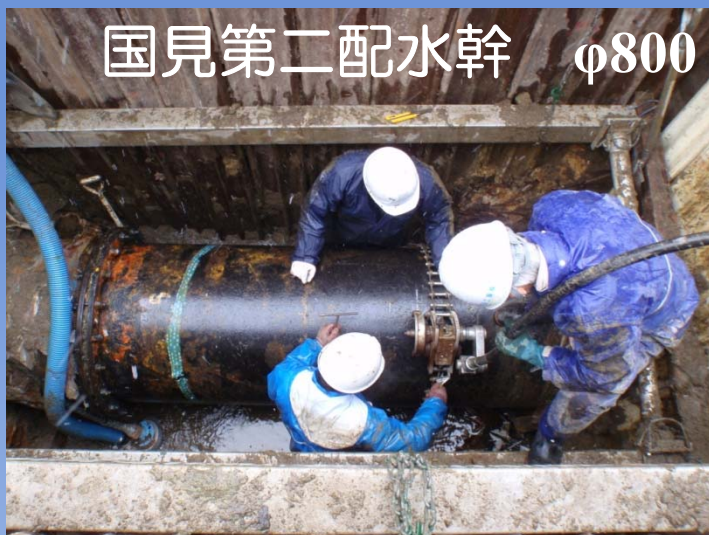
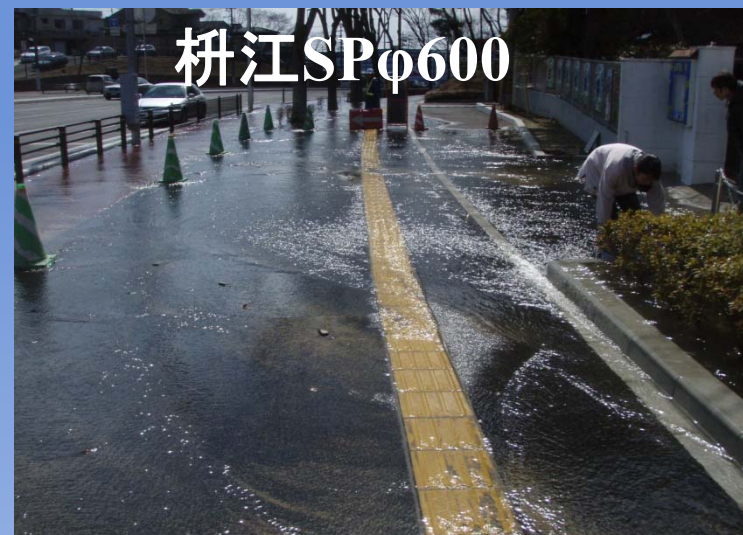
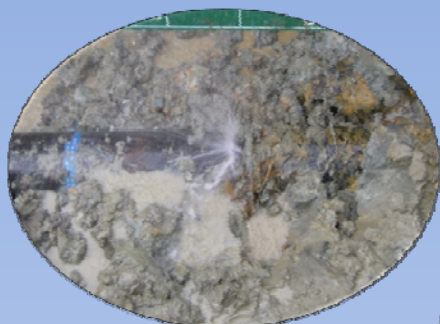
- 主要な配水管( $\phi$ 400耗以上の基幹管路)では、 $\phi$ 800耗の国見第二配水幹線をはじめ、6箇所において管の抜け出しなどの破損が生じた。（耐震継手のDIPに被害はなかった。）
- $\phi$ 400耗以上の基幹管路における付属設備（消火栓、空気弁、仕切弁）の被害が58件
- その他の配水支管や給水管では市内全域の広範囲にわたり道路内での漏水事故が多発した。

管路の破損

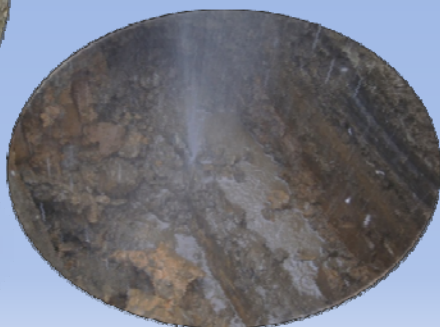
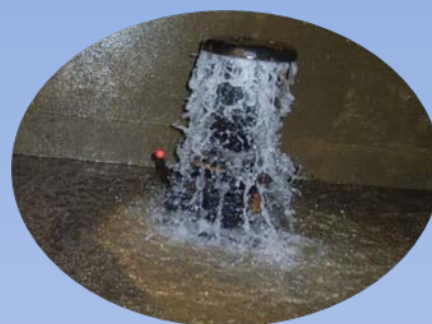
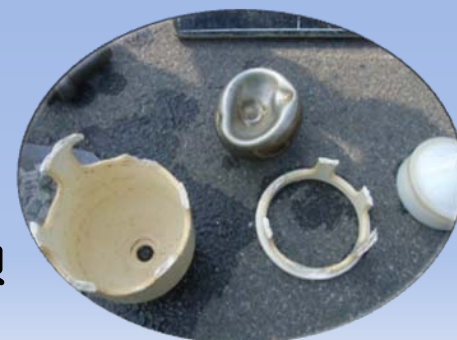
空気弁の破損

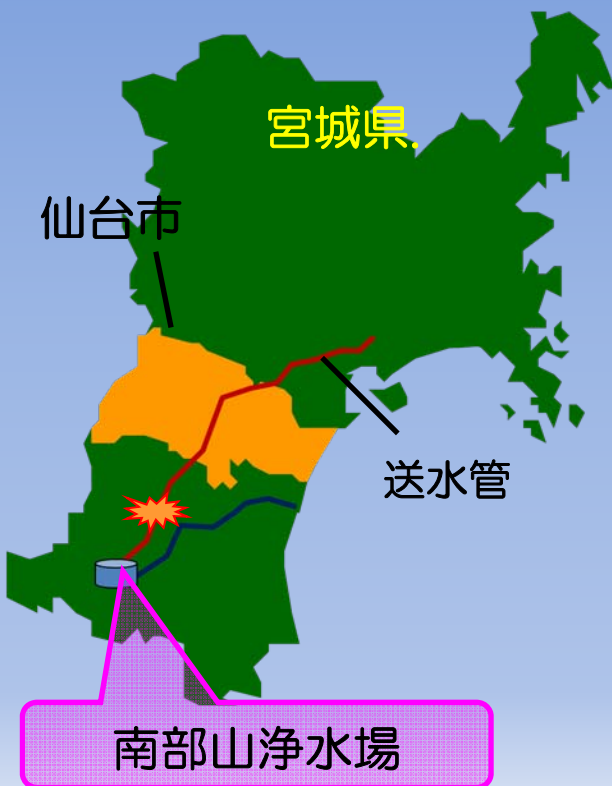
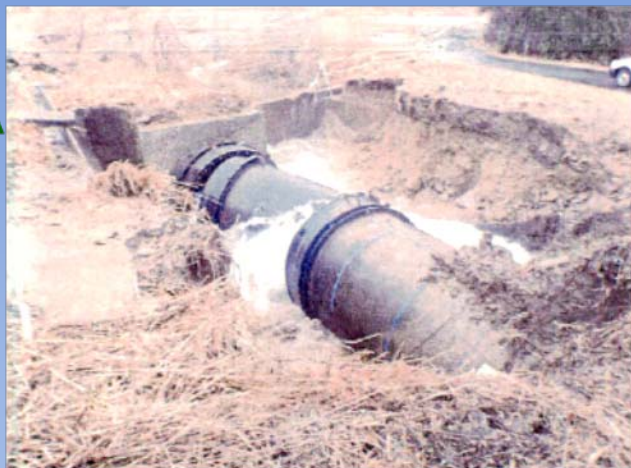
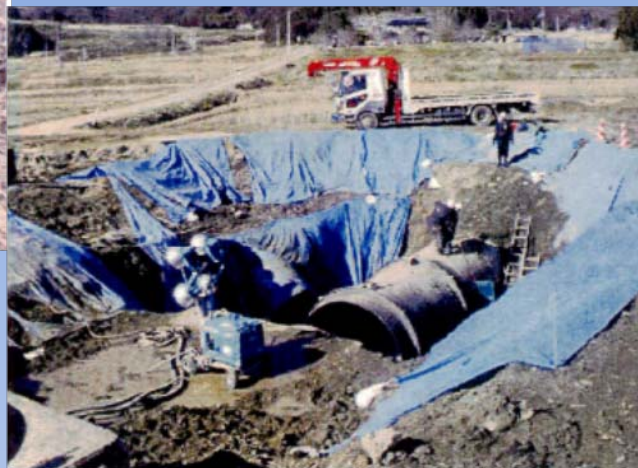
- 配水量の約1/4を占める宮城県仙南仙塩広域水道(県広域水道)のφ2,400送水管の破損により、仙台市への送水が停止。

県広域水道φ2400の破損状況

県広域水道φ2400の修繕状況

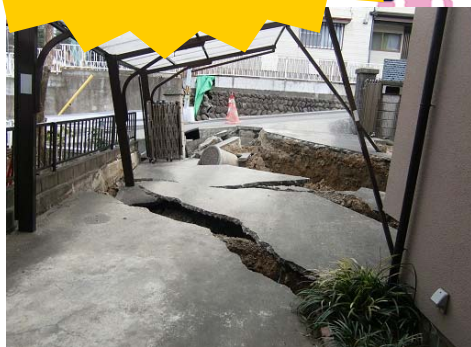
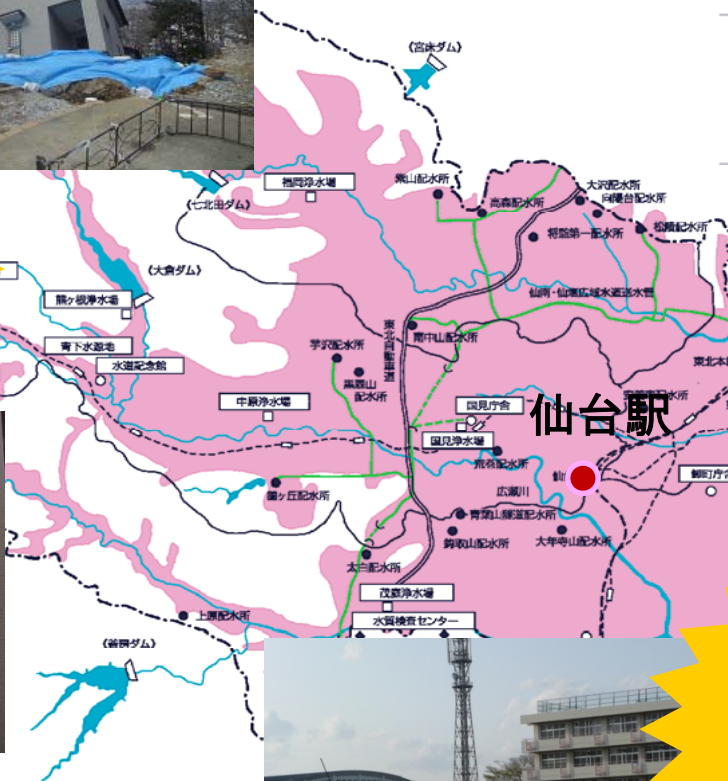
丘陵部地域における**宅地被害**

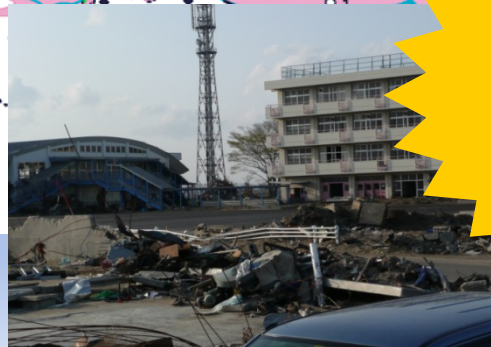
東部沿岸地域における**津波被害**

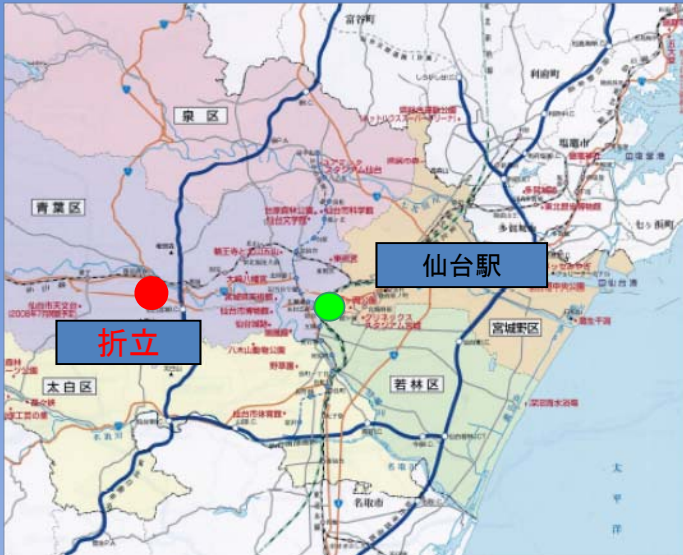
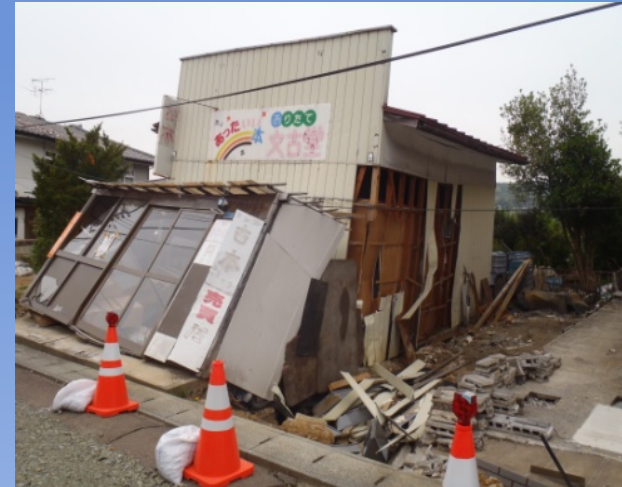
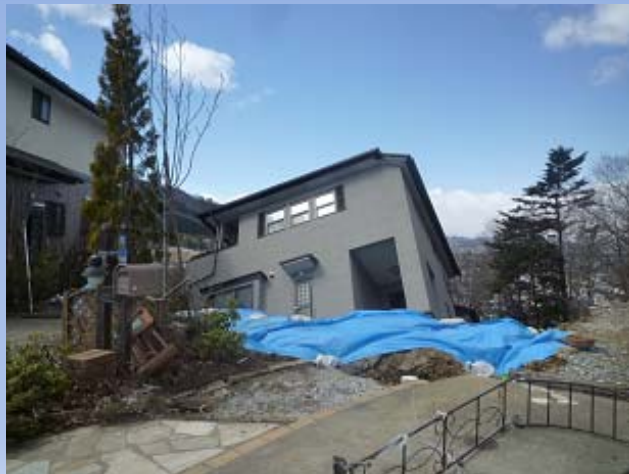
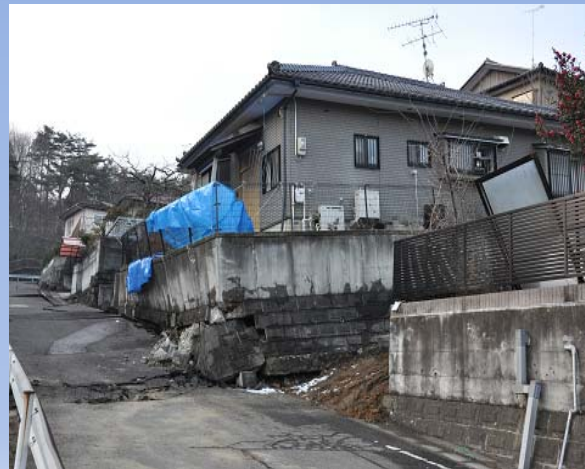
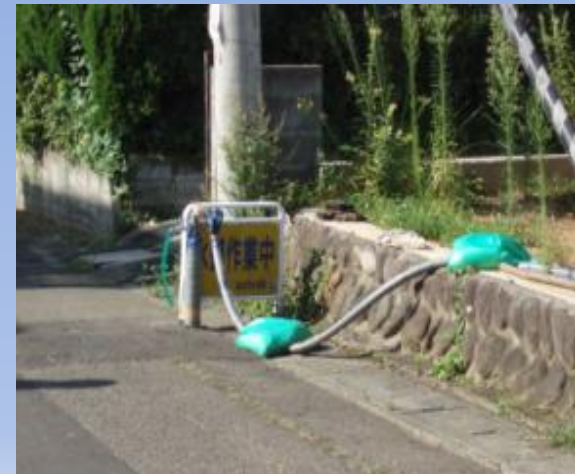
## 青葉区折立

(昭和30年代後半～40年代にかけて造成された団地)
