# 造成地、切土盛土部が危ない

# 路肩、歩道部の崩壊が危ない

# 管路被害の特徴

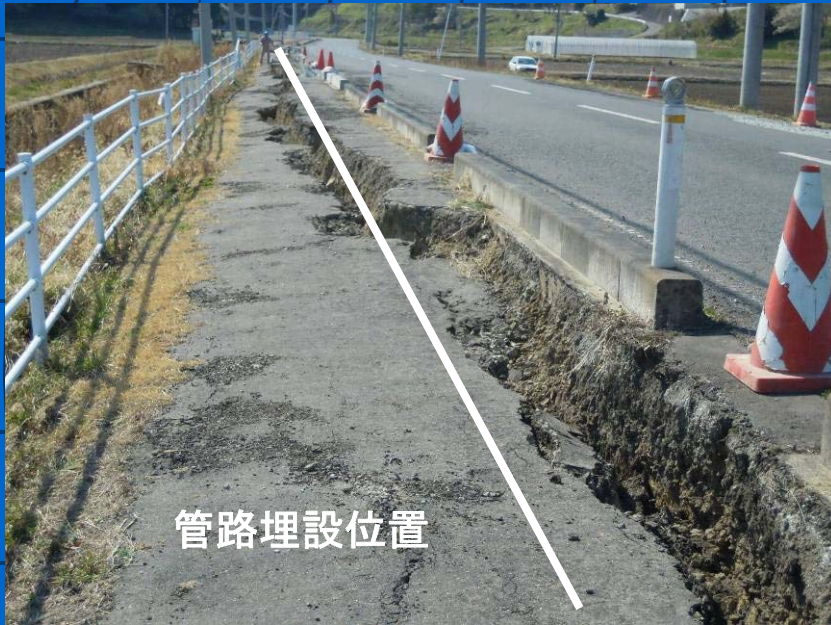
管路埋設位置

φ900 ダクティル鉄管 S形埋設部

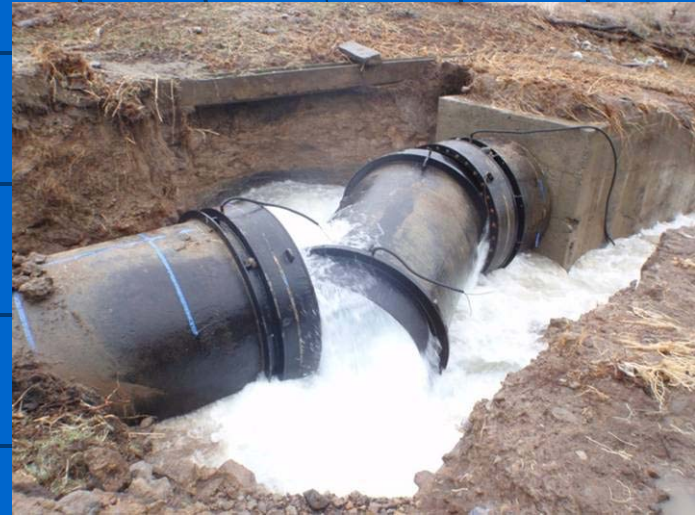
φ2400 鋼管 可とう継手の離脱

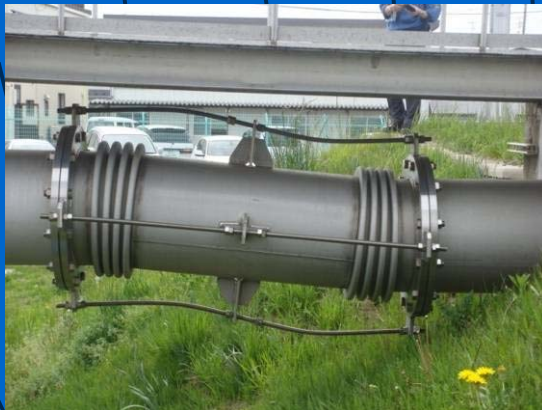
可とう管が機能した例(石巻市φ600)

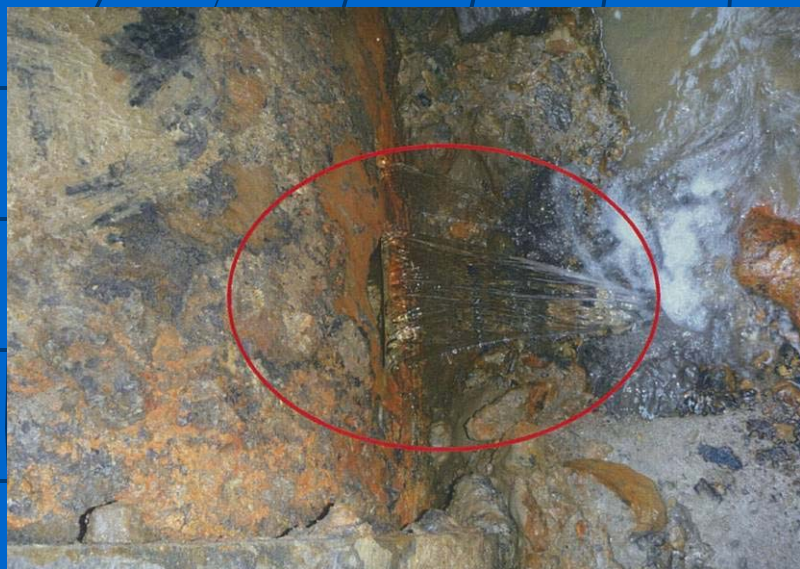
いわき市  $\phi 1100$  ダクタイル鉄管の腐食

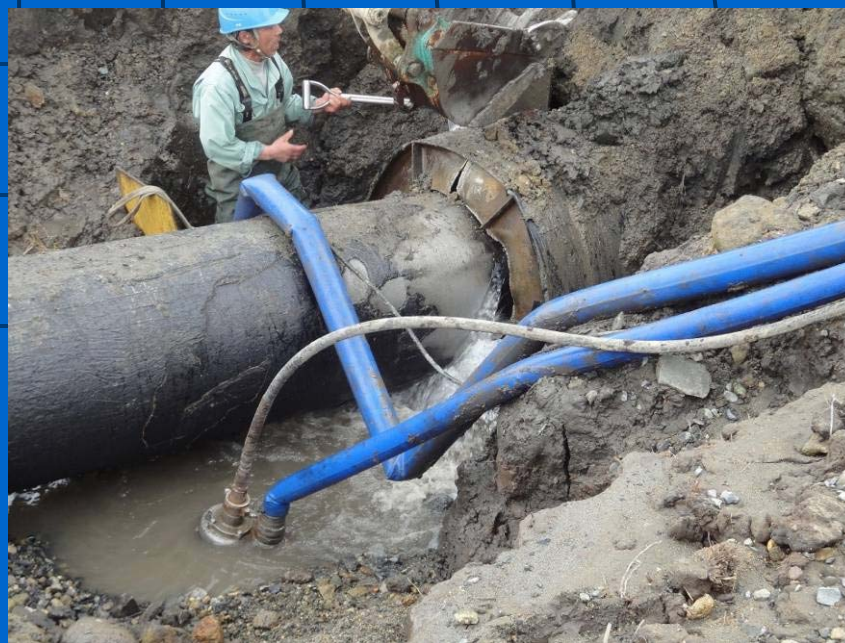
宮城県仙台市内  $\phi 700$  鋼管 継手部漏水

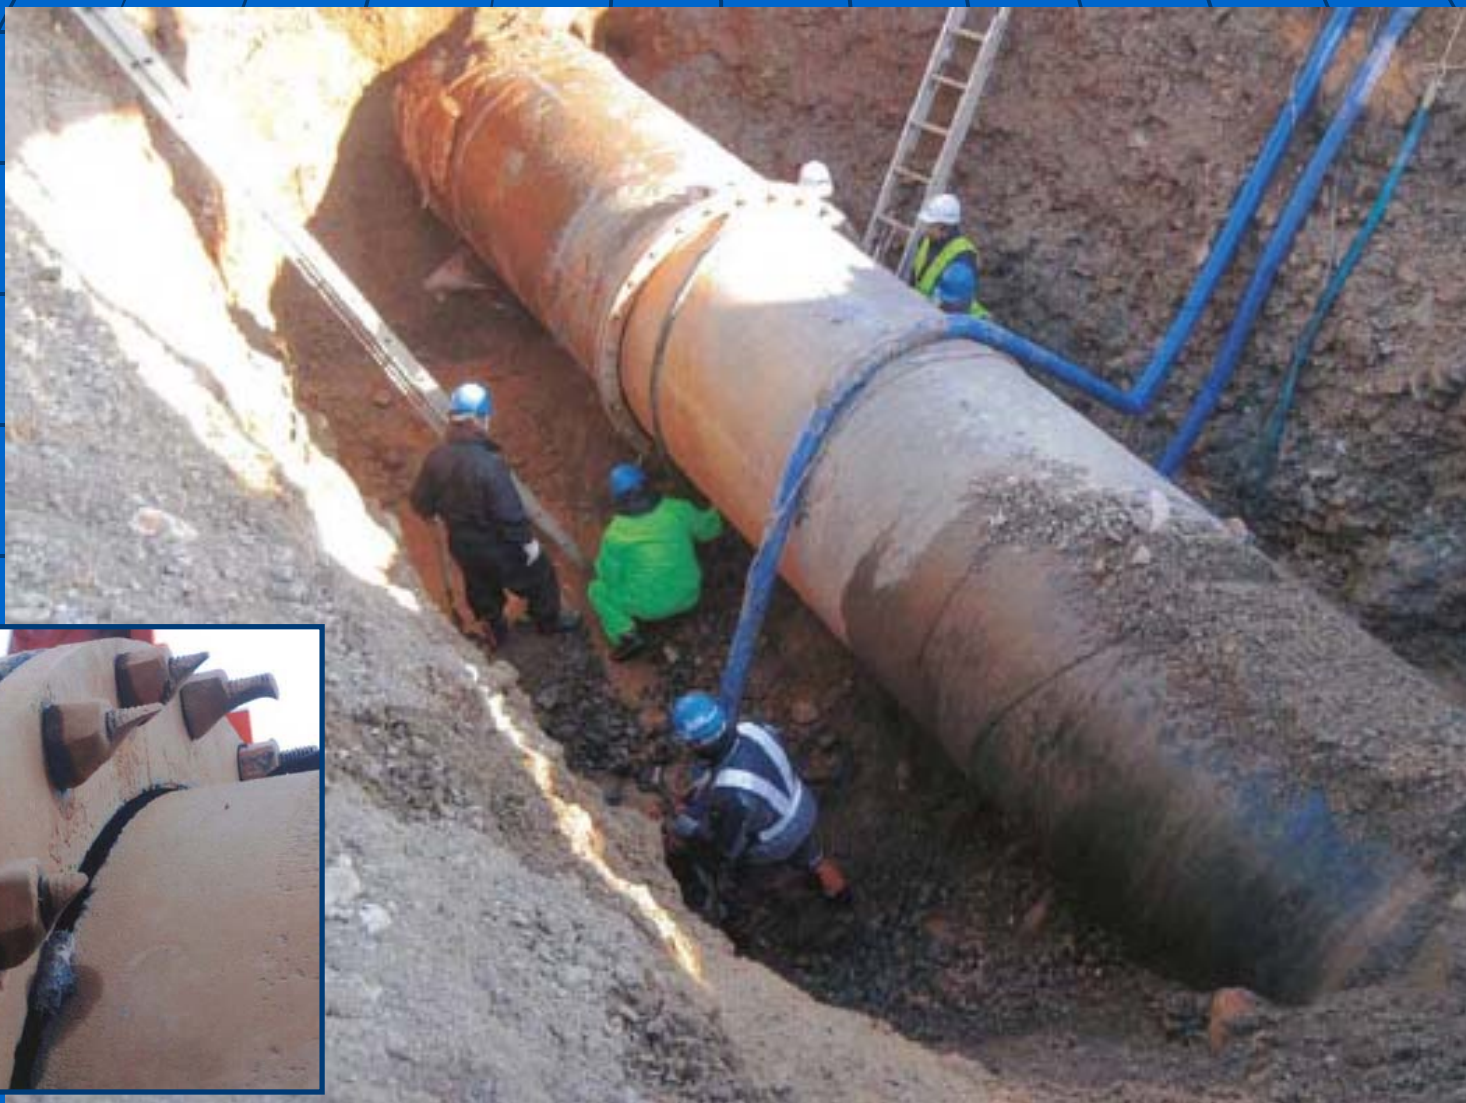
φ1500 ダクタイル鉄管 K形継手の離脱

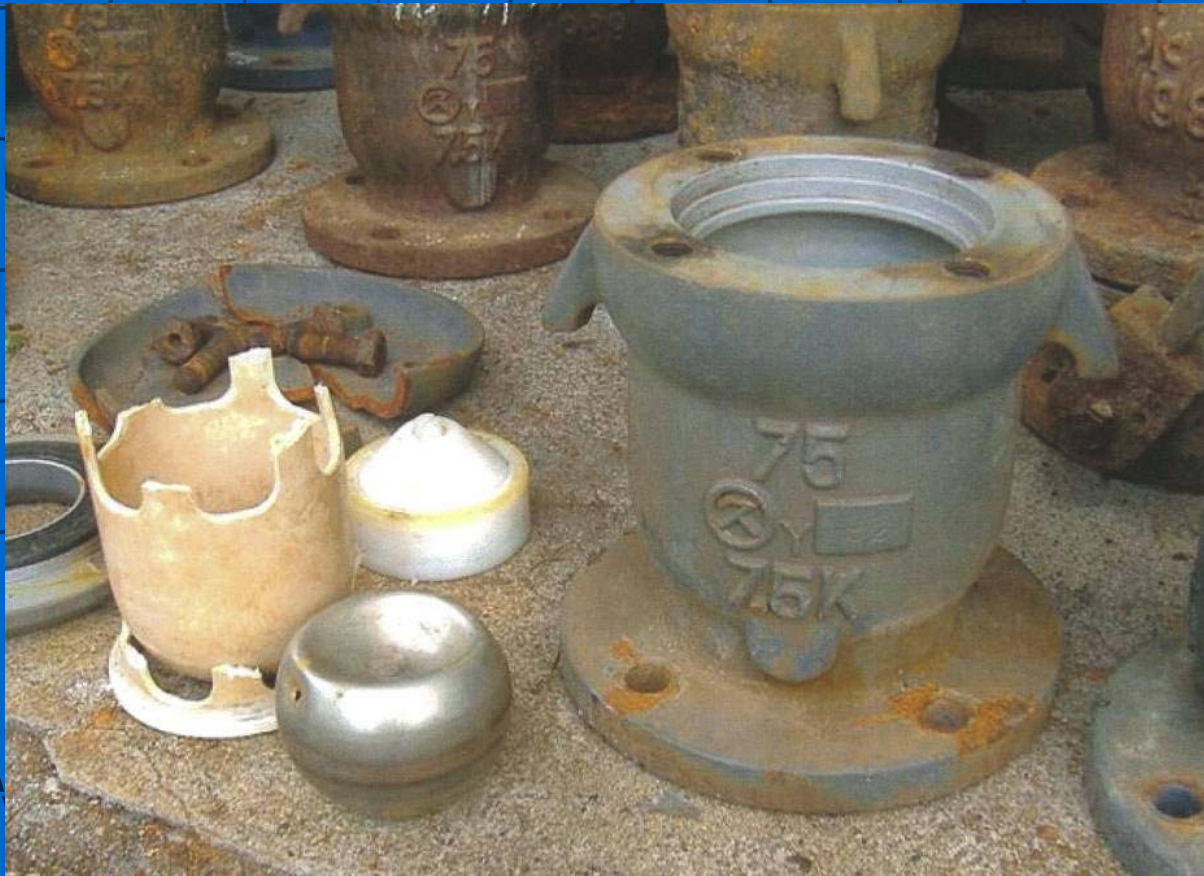
破損した空気弁

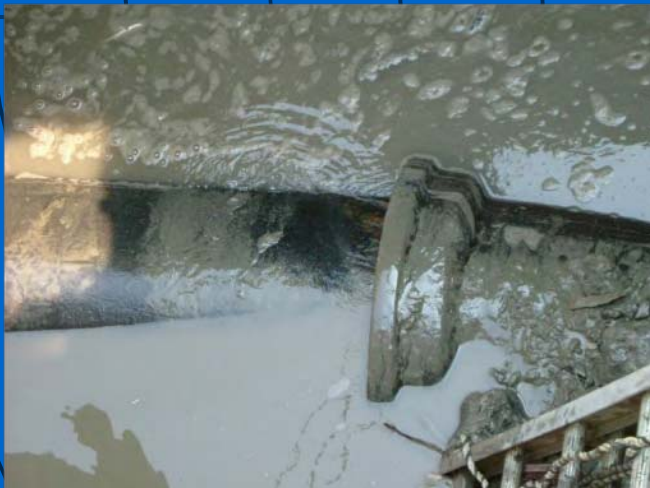
蛇田浄水場新下沼  $\phi 500$ 印籠継手の漏水

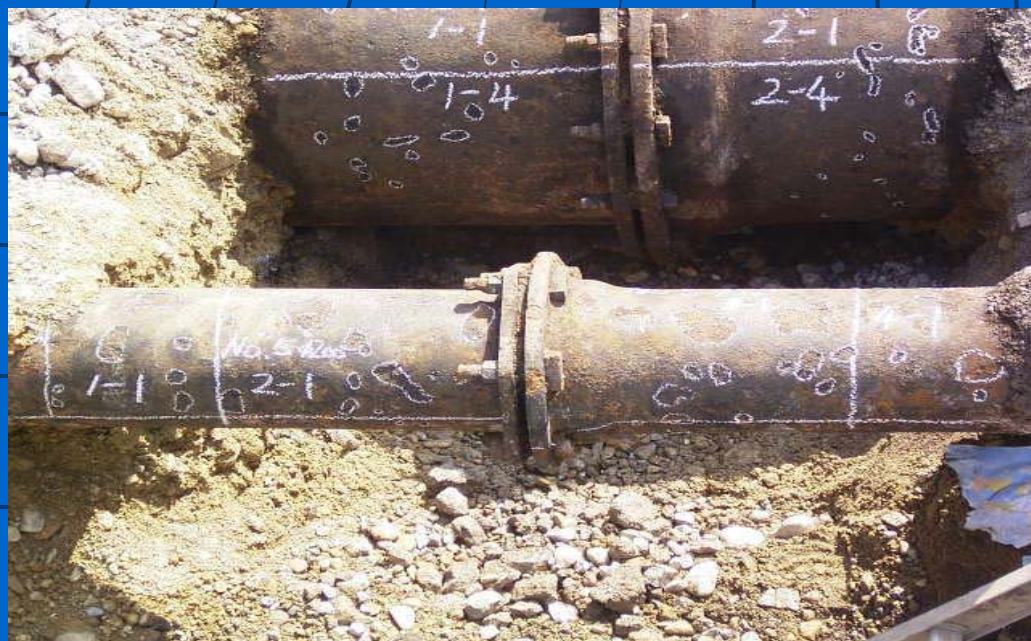
- 外面腐食が発生しているA形継手

- 異形管の内面は無ライニング
- 継手もA形など耐震性が低い
- ポリエチレンスリーブも無し

- 計画的な更新が必要

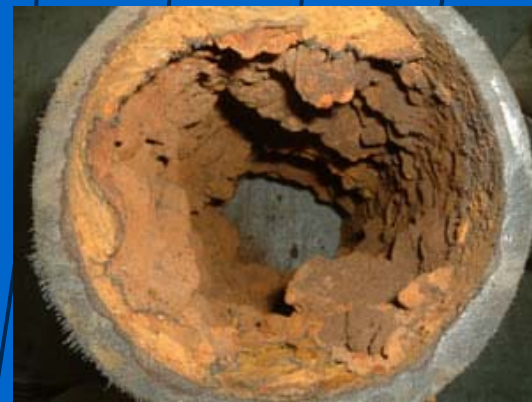
- 無ライニング管の錆こぶ

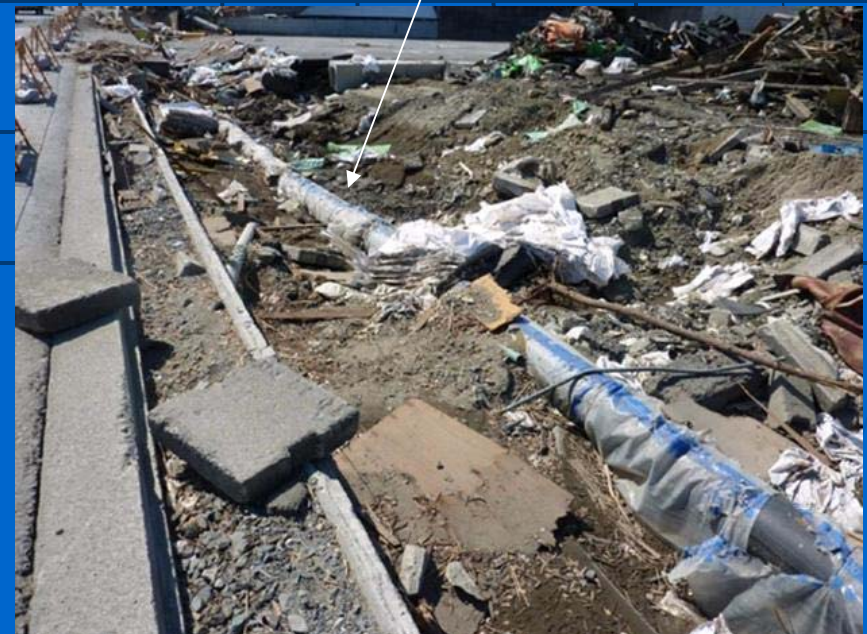
路肩崩壊部

φ300 ダクタイル鉄管 NS形

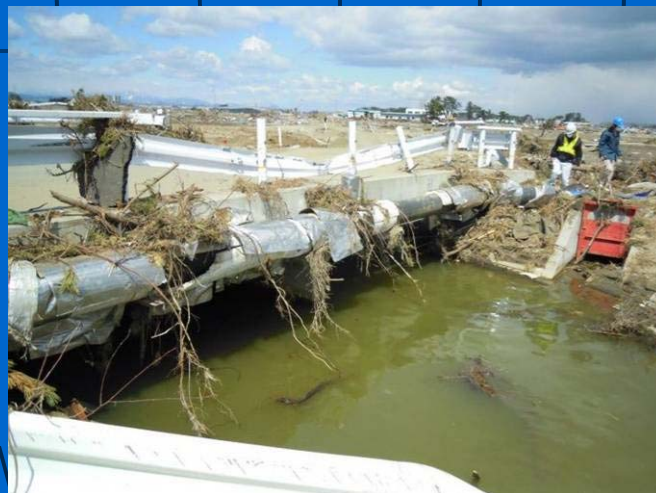
DIP NS形φ350 橋梁添架管 (被害なし)
