造成地、切土盛土部が危ない

基幹管路の被害が大きな影響

管路の地震対策

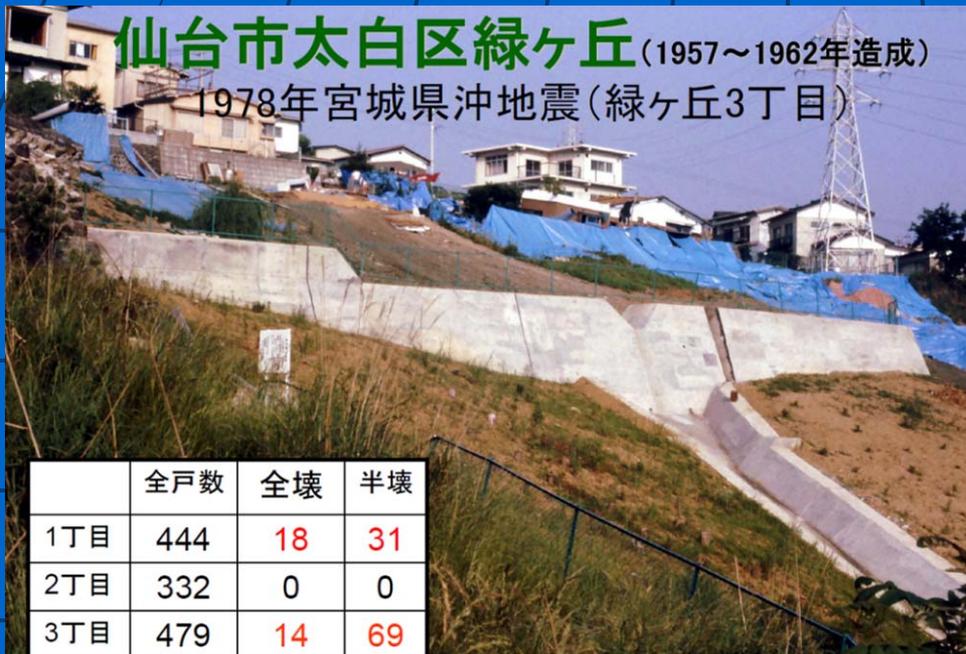
仙台市太白区緑ヶ丘(1957~1962年造成)
1978年宮城県沖地震(緑ヶ丘3丁目)

全戸数	全壊	半壊
1丁目	444	18	31
2丁目	332	0	0
3丁目	479	14	69
4丁目	448	36	147

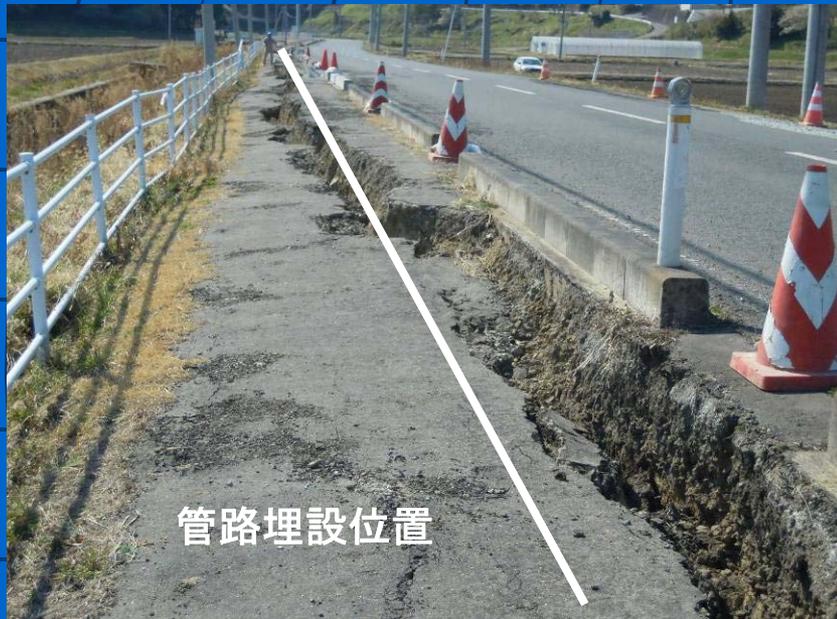
管路埋設位置

路肩、歩道部の崩壊が危ない

—盛土部が要注意—

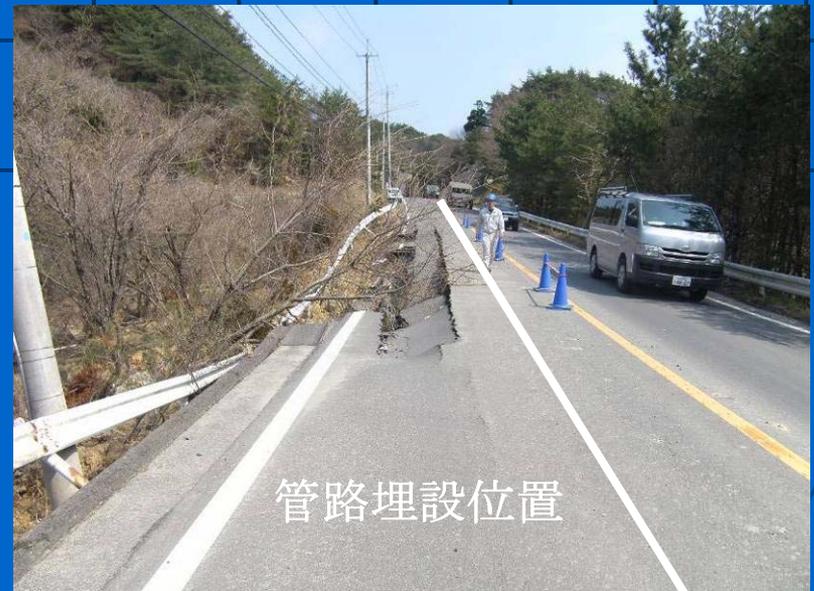
管路埋設位置

φ900 ダクティル鉄管 S形埋設部

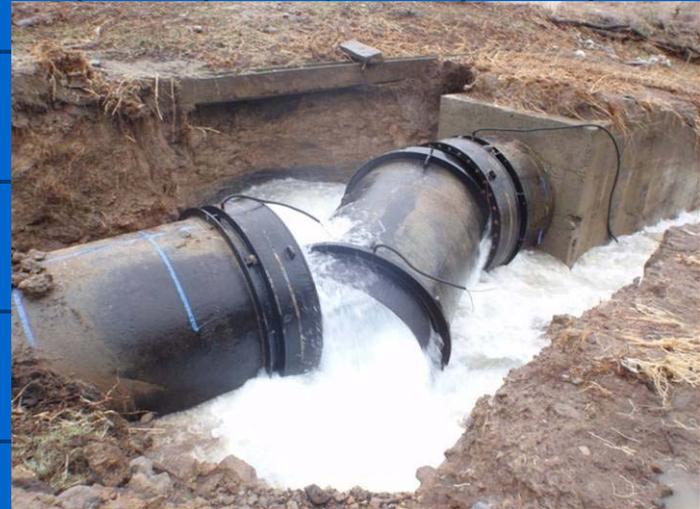
φ2400 鋼管 可とう継手の離脱

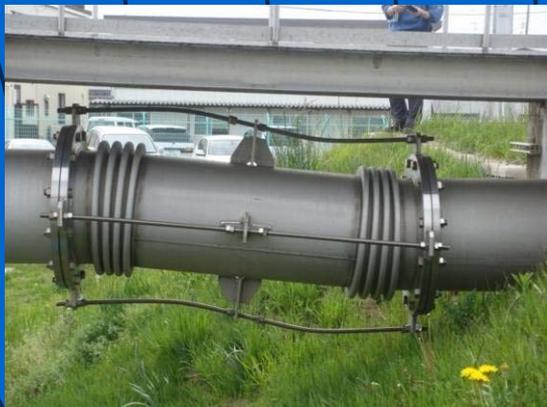
可とう管の破損

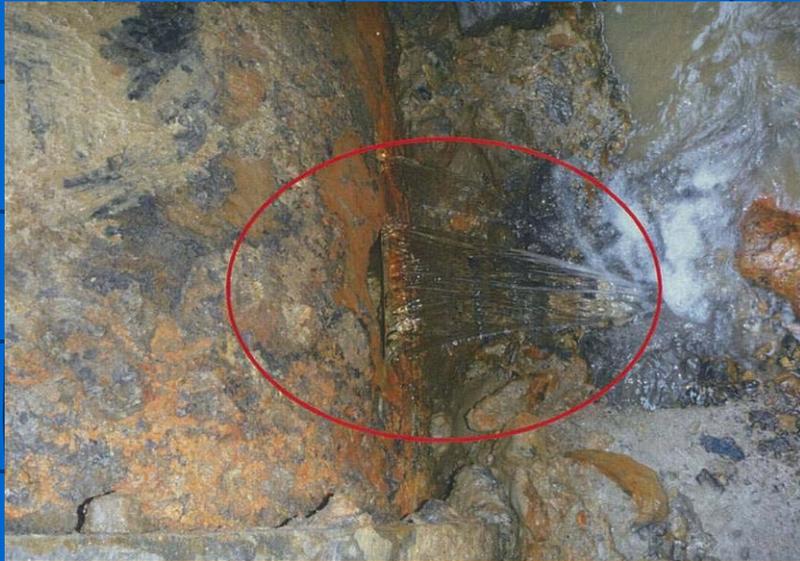
いわき市 $\phi 1100$ ダクタイル鉄管の腐食

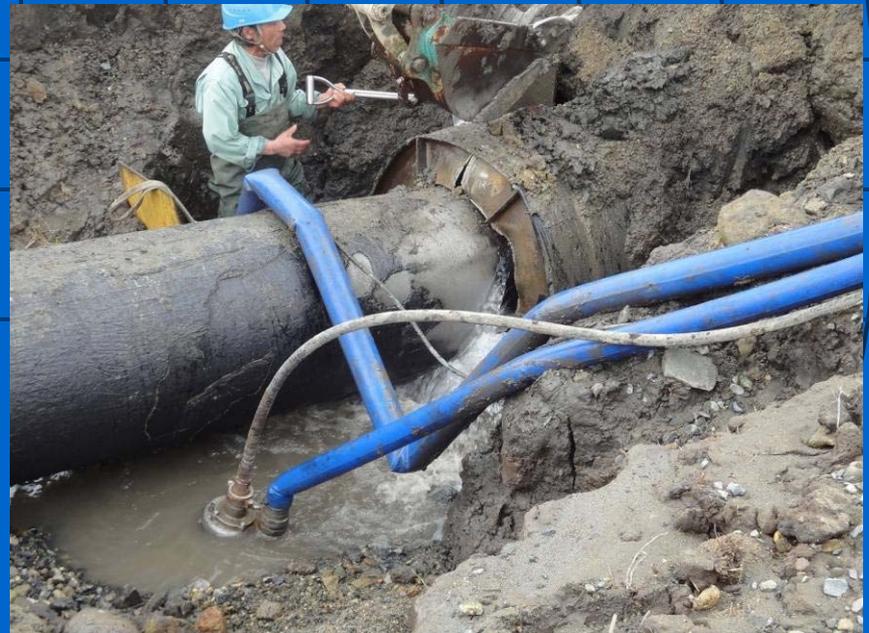
宮城県仙台市内 $\phi 700$ 鋼管 継手部漏水

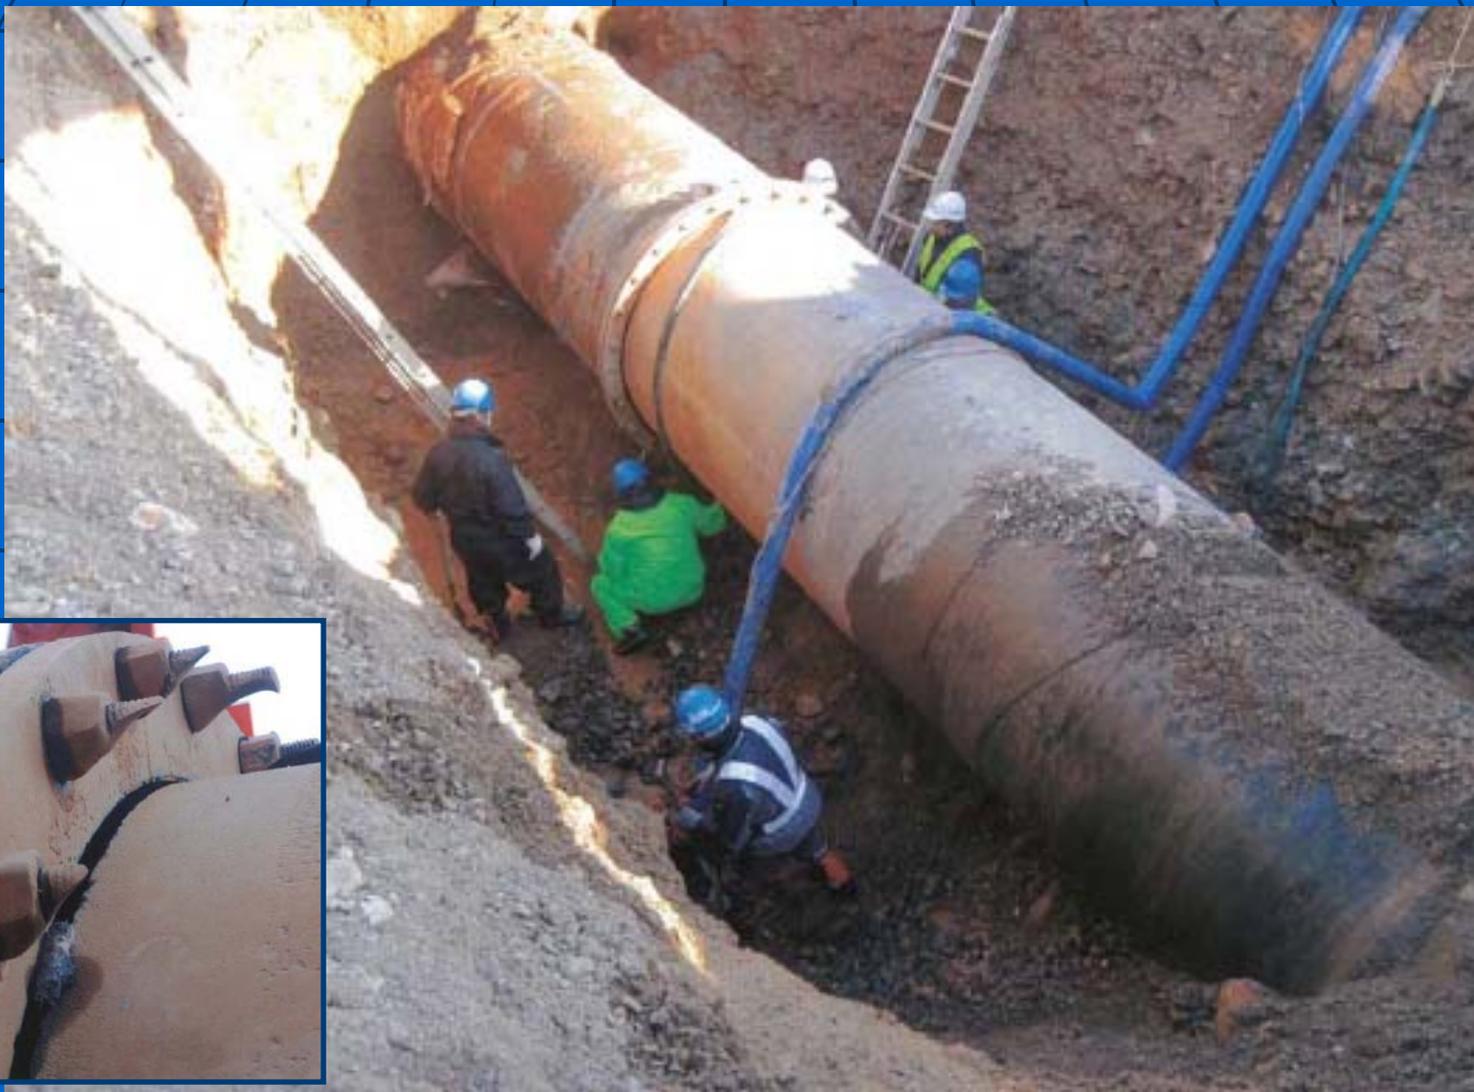
φ1500 ダクタイル鉄管 K形継手の離脱

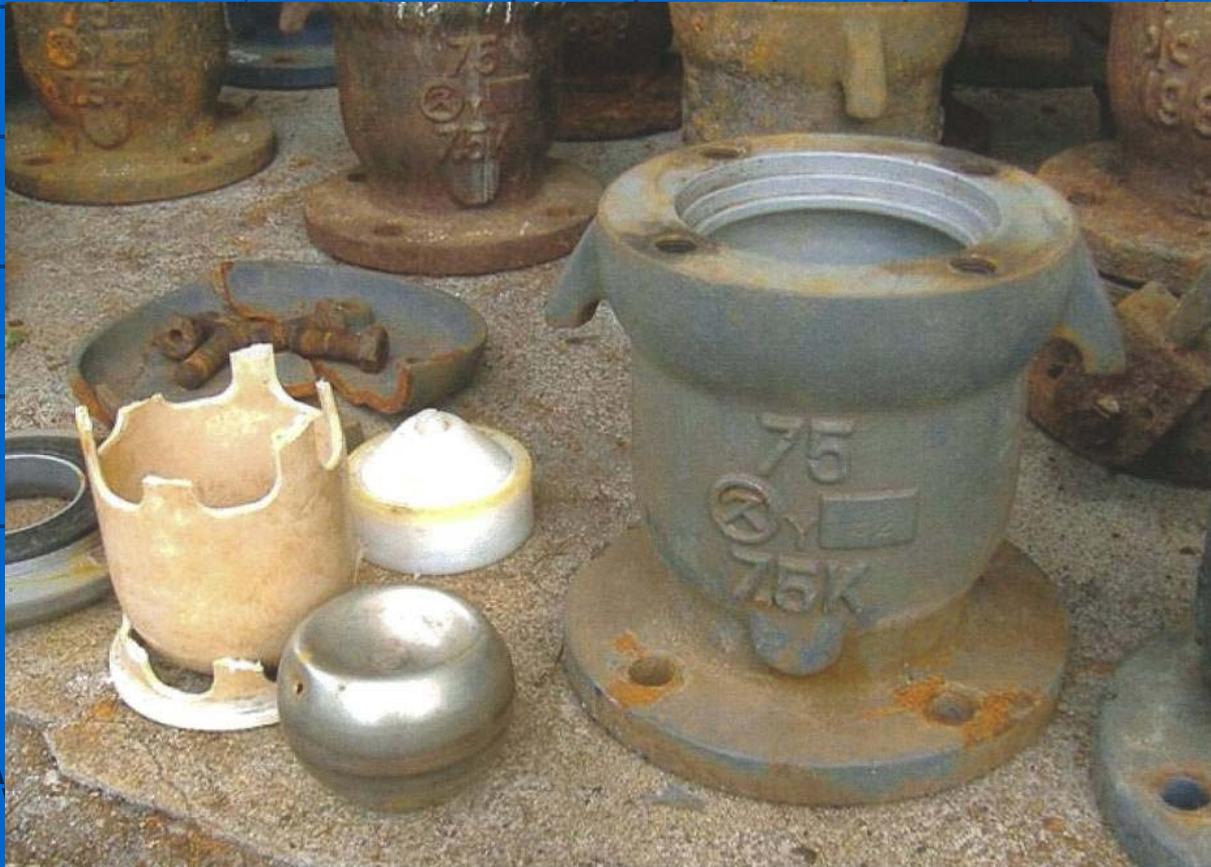
破損した空気弁

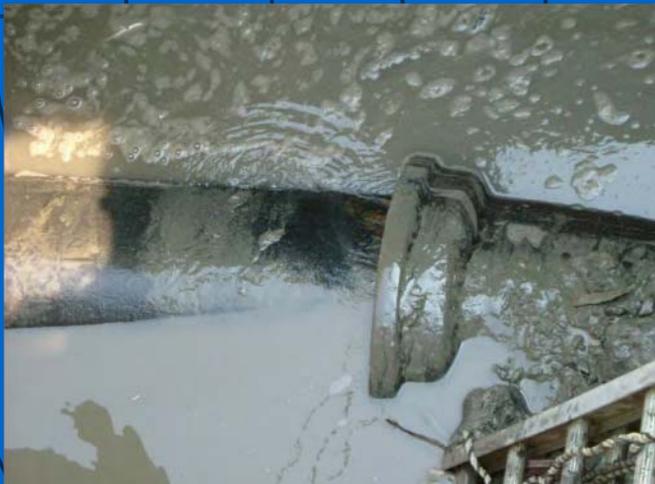
蛇田浄水場新下沼 φ500印籠継手の漏水

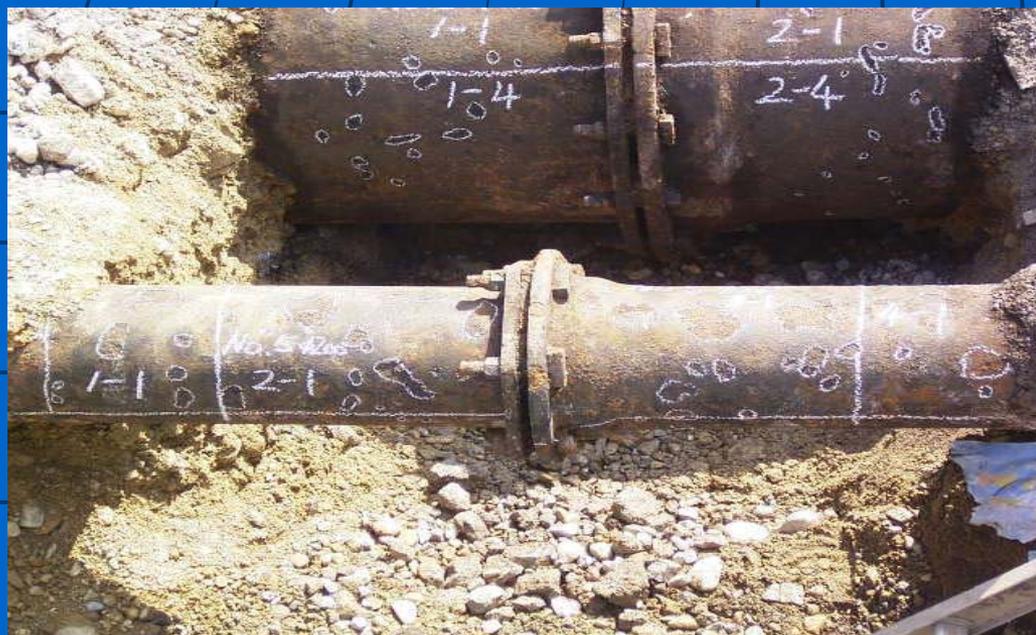
- 外面腐食が発生しているA形継手

- 異形管の内面は無ライニング
- 継手もA形など耐震性が低い
- ポリエチレンスリーブも無し

- 計画的な更新が必要

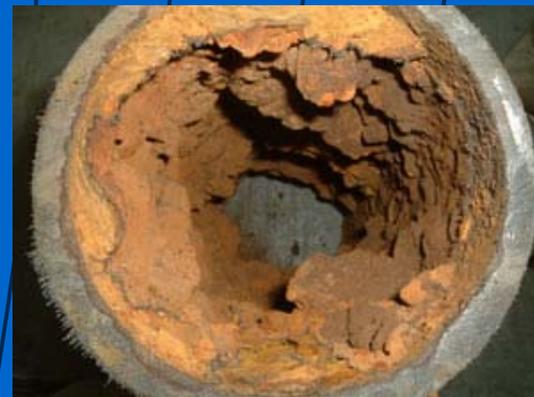
- 無ライニング管の錆こぶ

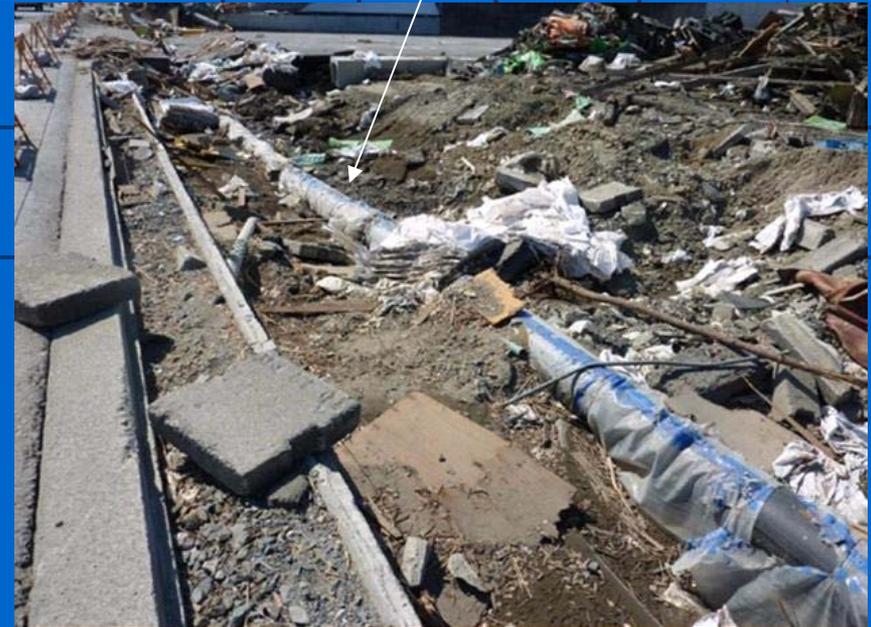
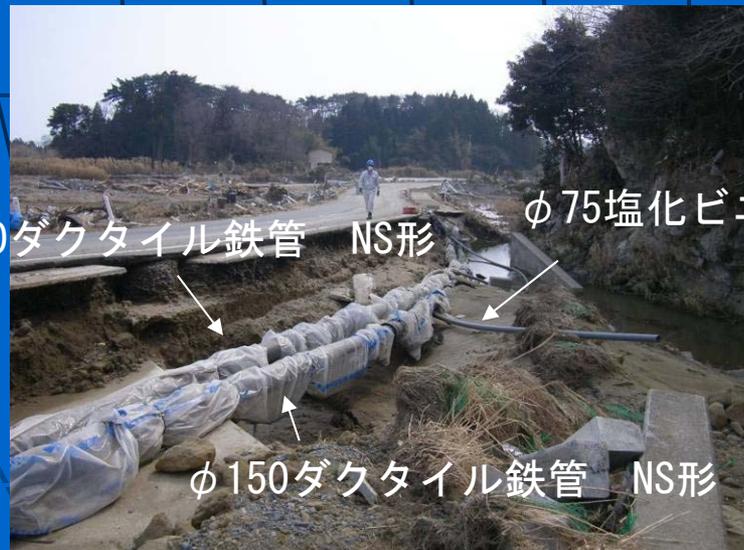
路肩崩壊部

φ300 ダクタイトル鉄管 NS形

φ200 ダクタイトル鉄管 NS形

φ75 塩化ビニル管

φ150 ダクタイトル鉄管 NS形

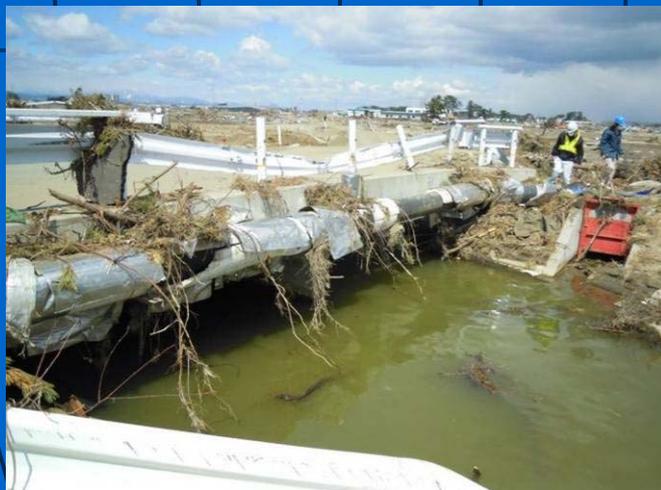
DIP 水管橋 (被害なし)

DIP 水管橋 (被害なし: 線形に変化あり)

DIP NS形φ350 橋梁添架管 (被害なし)
