改善箇所説明図②

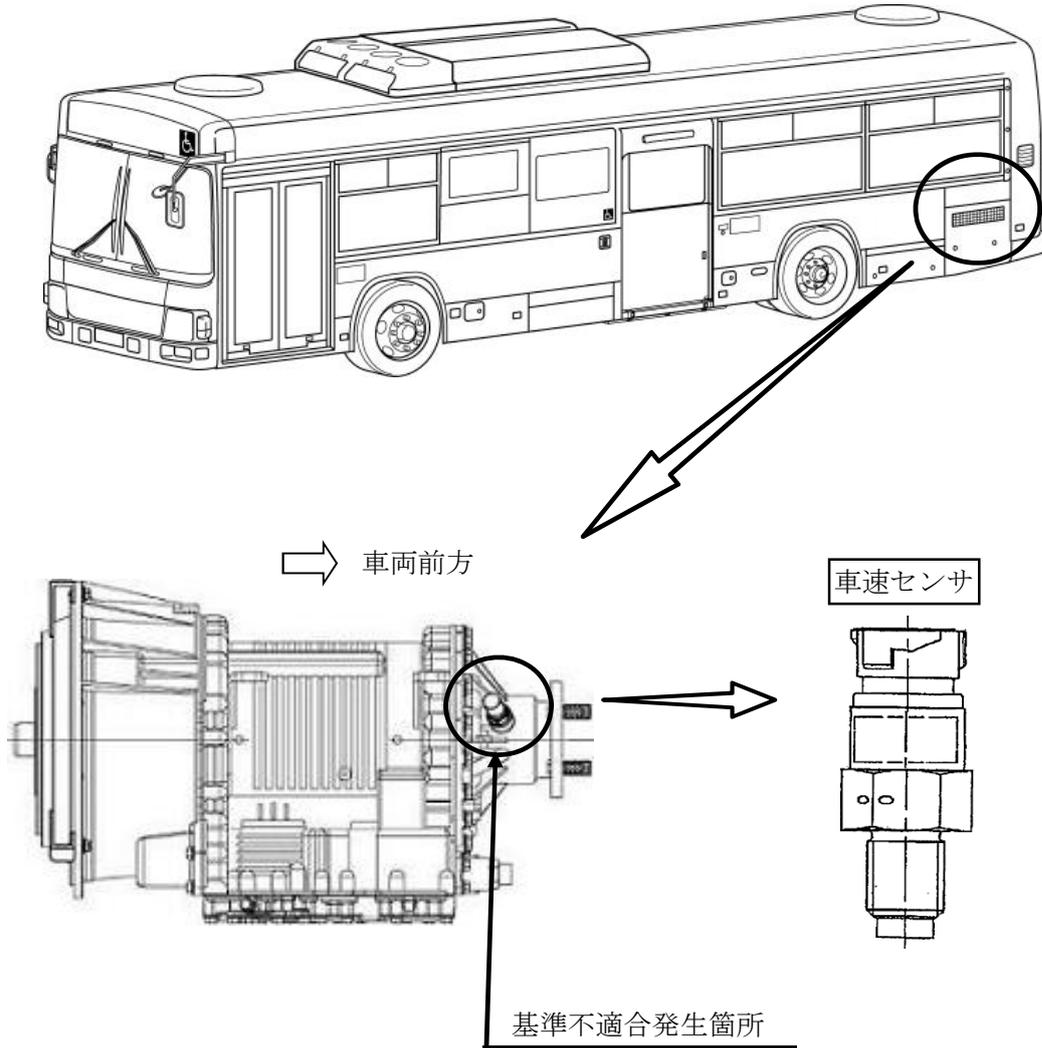
路線バスの自動変速機搭載車において、車速センサの構造が不適切なため、車両振動等により当該センサ内の配線が断線し、速度計が作動しなくなるおそれがある。

改善の内容：全車両、車速センサを対策品に交換する。

識別：車速センサコネクタブラケットの取付けボルトに黄色ペイントを塗布する。
