# 改善箇所説明図

## 基準不適合発生箇所

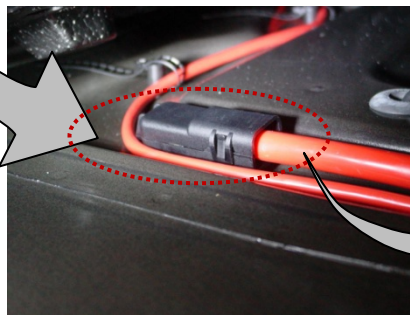
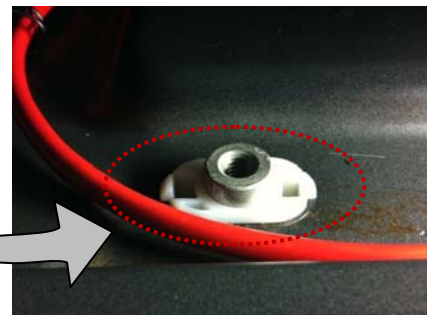
バッテリー プラス ケーブルの絶縁固定体

トランクルームのフロアパネル下にあるバッテリープラスケーブルの絶縁固定体において、プラスチックロックの挿入が適切ではなかったため、振動等の影響により、絶縁固定体の車体への固定が緩むおそれがある。

その場合、接触不良または絶縁不良により電装系システムに十分な電力が供給されず、エンジンが停止し再始動できなくなる可能性がある。また、接点間での放電によりバッテリープラスケーブルが熱を持ちトランクルームのフロアパネルが焦げることがあり、最悪の場合、車両の火災に至るおそれがある。

全車両、当該絶縁固定体の取り付けを点検し、必要な場合は適切に取り付けし直す。
