公園施設長寿命化計画策定指針（案）

健全度調査・判定事例集

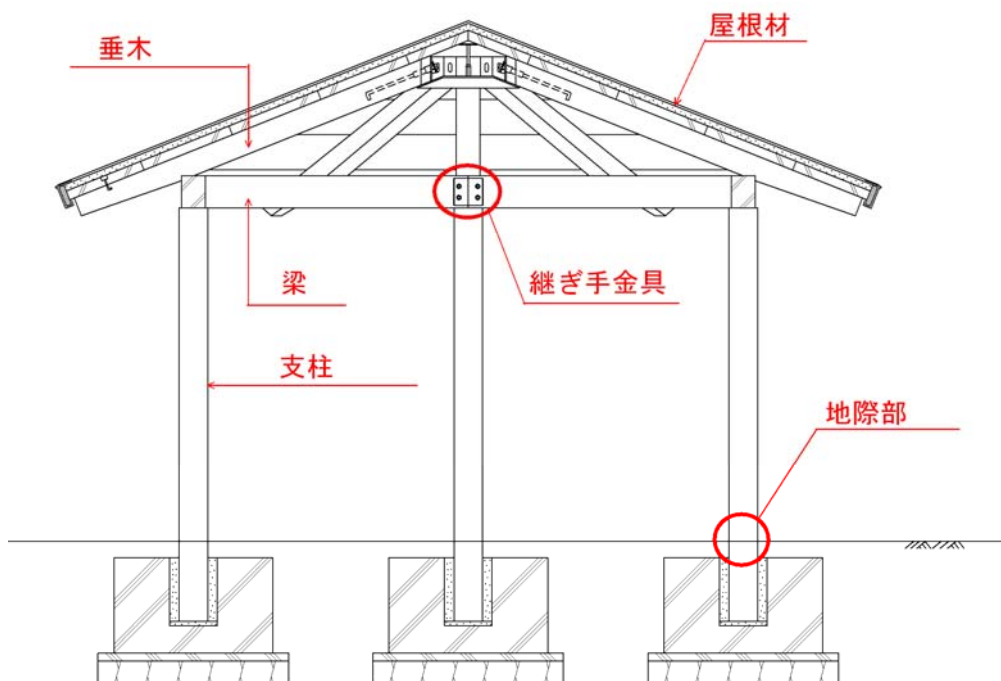
図 4.1 一般施設（四阿）の調査着目位置

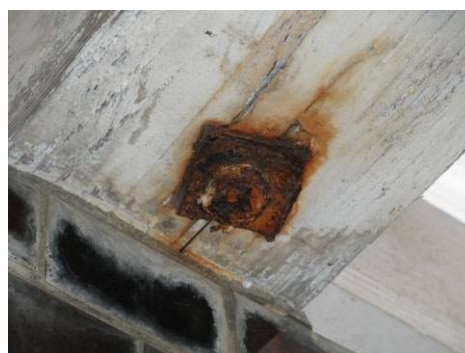
健全度判定ランクの事例はP20以降に示す。

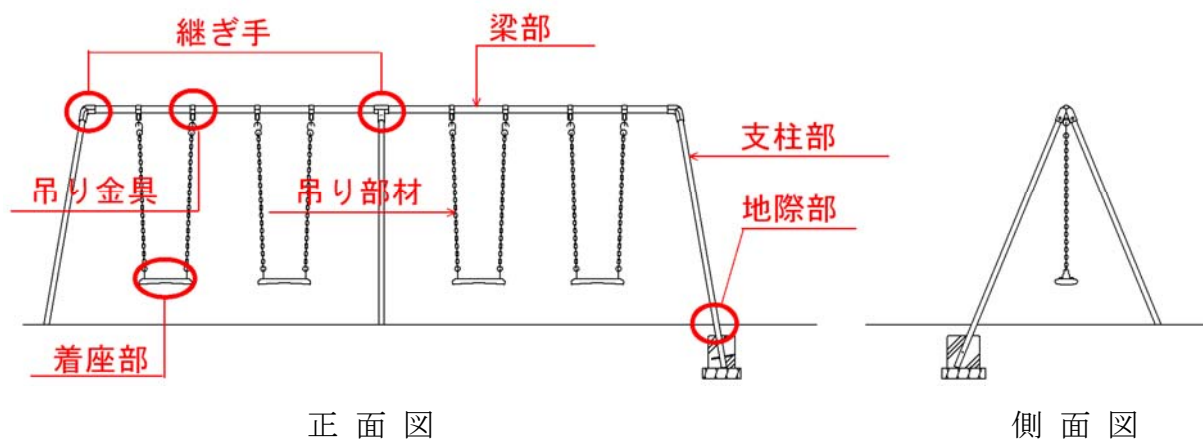
図 4.2 遊具・ぶらんこの調査着目位置

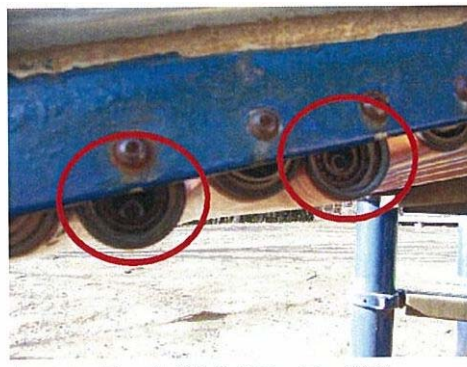
参考文献：横浜市公園施設点検マニュアル平成 23 年 4 月 横浜市環境創造局

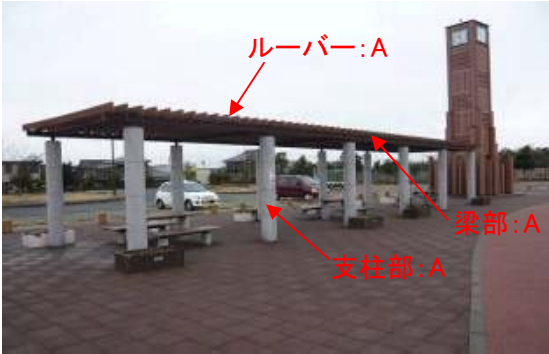
<p>コンクリート部材のひびわれ、鋼材の防食機能劣化、木材の腐朽等の劣化は未だ確認されず、健全な状態である。</p>			
損傷写真							
部材名	支柱	写真番号	1	部材名	梁・継ぎ手部	写真番号	2
材質	コンクリート	健全度	A	材質	鋼	健全度	A

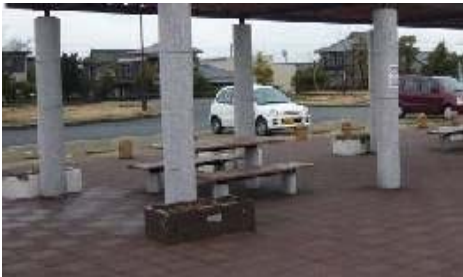
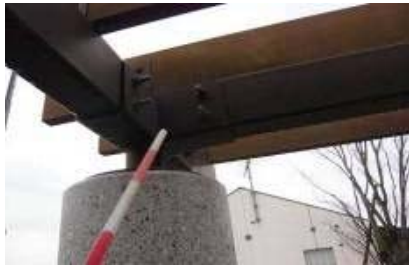
コメント	ひびわれや剥離等は確認されない			コメント	防食機能劣化や腐食は確認されない 継ぎ手部のボルトにゆるみ等も確認されない		
部材名	ルーバー	写真番号	3	部材名	梁	写真番号	4
材質	木	健全度	A	材質	鋼	健全度	A

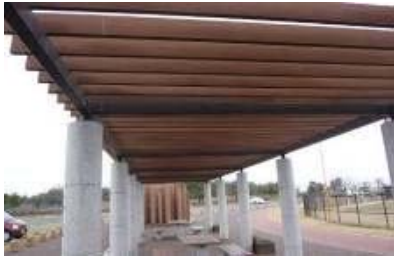
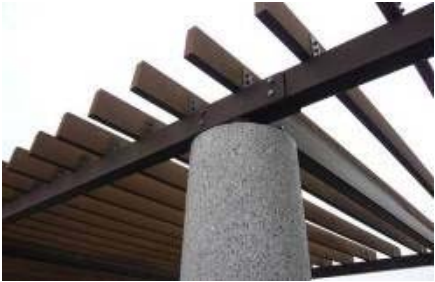
コメント	木材に腐朽等は確認されない			コメント	防食機能劣化や腐食は確認されない

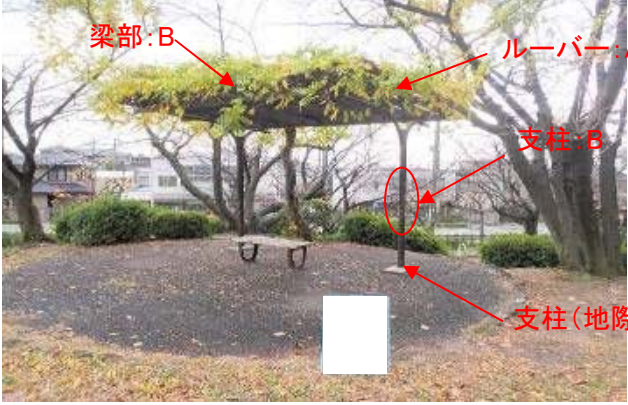
<p>全体的に塗膜劣化が進行しているが、錆は表面的であり、著しい板厚減少は見られない。状況に応じて再塗装が望ましい。</p>			
損傷写真							
部材名	梁部	写真番号	1	部材名	ルーバー	写真番号	2
材質	鋼	健全度	B	材質	木	健全度	A

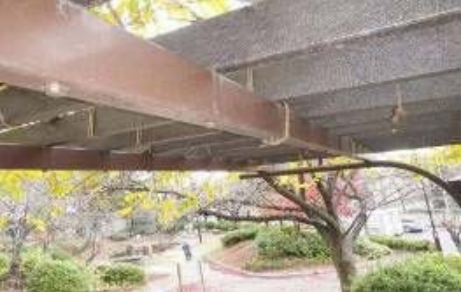
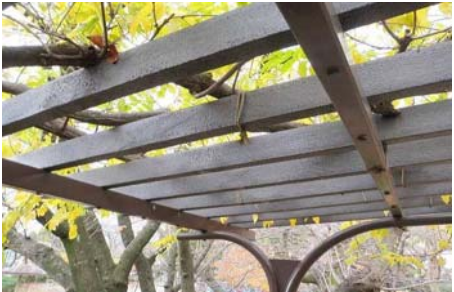
コメント	全体的に塗膜劣化が進行、表面的な錆が部分的に発生している			コメント	全体的に変色しているが、腐朽等は発生していない		
部材名	支柱	写真番号	3	部材名	支柱(地際)	写真番号	4
材質	鋼	健全度	B	材質	鋼	健全度	B

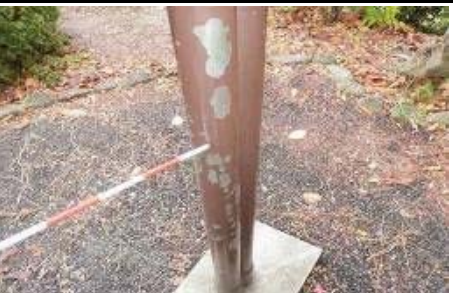
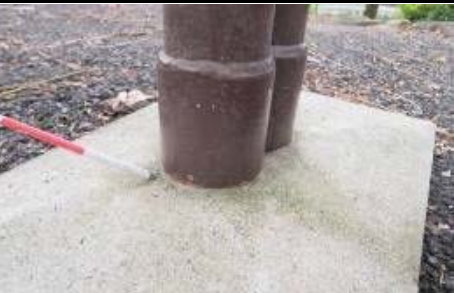
コメント	全体的に塗膜劣化が進行し、塗膜剥がれが発生している。			コメント	地覆部で塗膜が剥がれ、部分的に錆が発生している

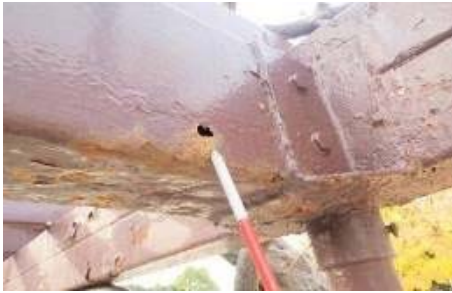
コメント	梁部の全体的に錆が生じており、部分的に断面欠損が発生している			コメント	表面に著しい膨張が生じており、部分的に断面欠損が発生している		
部材名	ルーバー	写真番号	3	部材名	支柱(地際)	写真番号	4
材質	鋼	健全度	B	材質	鋼	健全度	C

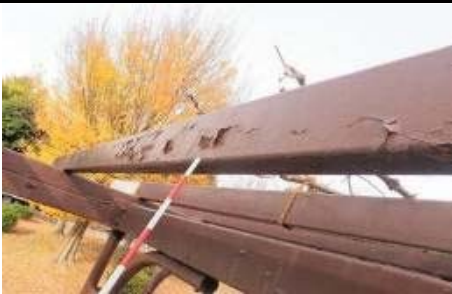
コメント	塗膜がはがれ、表面的な錆が部分的に発生している			コメント	地際部で断面減少を伴う錆が発生している

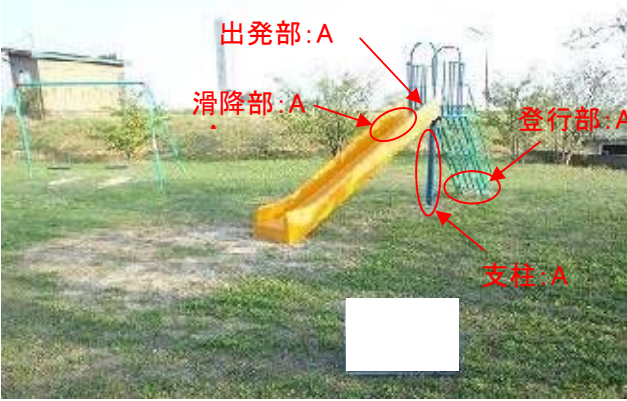
全体的に健全であり、地際部に防食対策が施されており、補修の必要はない。			
損傷写真							
部材名	出発部	写真番号	1	部材名	支柱	写真番号	2
材質	鋼	健全度	A	材質	鋼	健全度	A

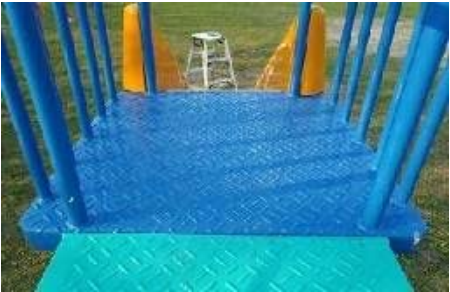
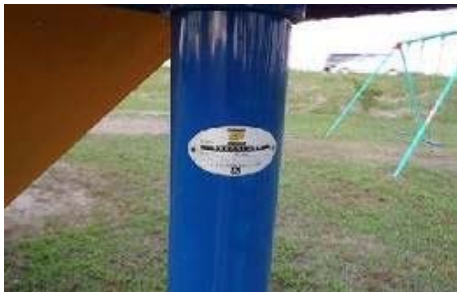
コメント	部分的に塗装劣化は見られるが、錆の発生は見られない			コメント	塗装の光沢も残っており、錆の発生も見られない		
部材名	支柱(地際)	写真番号	3	部材名	登行部(地際)	写真番号	4
材質	鋼	健全度	A	材質	鋼	健全度	A

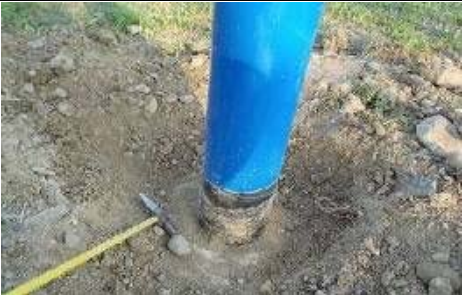
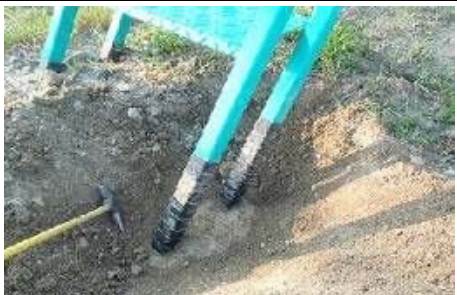
コメント	地際部には防食テープが施され、錆の発生は見られない			コメント	地際部には防食テープが施され、錆の発生は見られない		
部材名	滑降部(地際)	写真番号	5	部材名	滑降部	写真番号	6
材質	鋼	健全度	A	材質	FRP	健全度	A

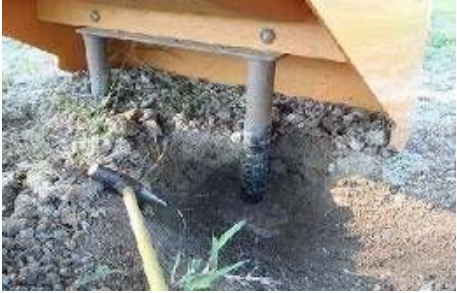
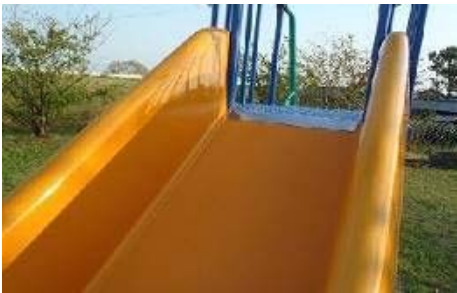
コメント	地際部には防食テープが施され、錆の発生は見られない			コメント	劣化は見られない

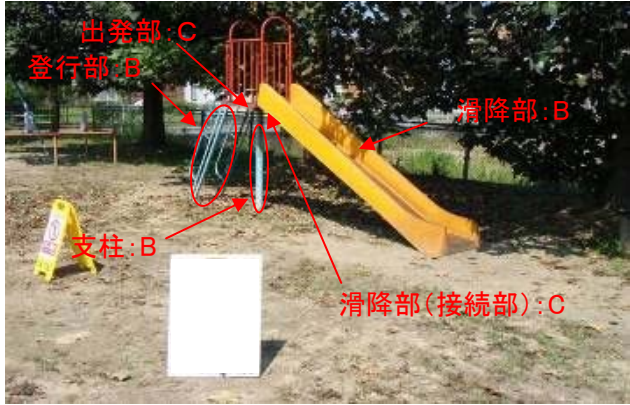
<p>全体的に塗装劣化が進行し、錆が発生している。特に出発部下面では、断面減少が見られたため、早急な対応が望ましい。</p>			
損傷写真							
部材名	登行部	写真番号	1	部材名	出発部	写真番号	2
材質	鋼	健全度	B	材質	鋼	健全度	C

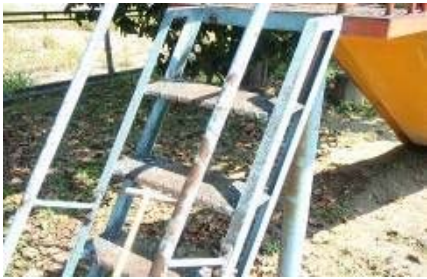
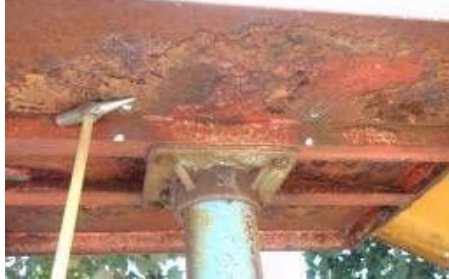
コメント	塗装劣化が進行し、全体に表面的な錆が発生している			コメント	下面の全面的に錆が発生し、部分的に断面減少も見られる		
部材名	支柱	写真番号	3	部材名	支柱(地際)	写真番号	4
材質	鋼	健全度	B	材質	鋼	健全度	B

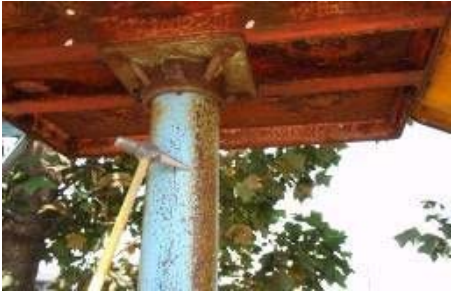
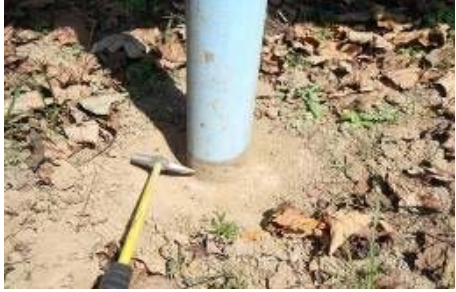
コメント	全体的に塗装劣化が進行し、部分的に錆が発生している			コメント	地際部で表面的な錆が発生している		
部材名	滑降部(接続部)	写真番号	5	部材名	滑降部	写真番号	6
材質	鋼	健全度	C	材質	FRP	健全度	B

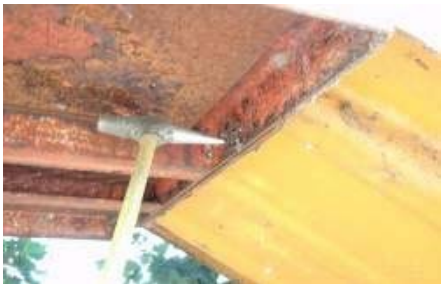
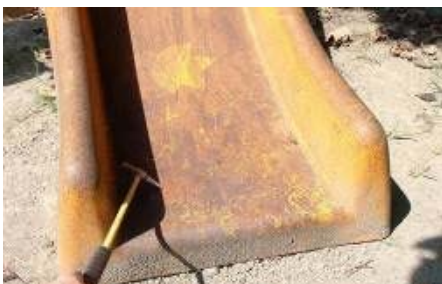
コメント	接続部(ボルト)に腐食が発生している。			コメント	全体的に劣化が進行している

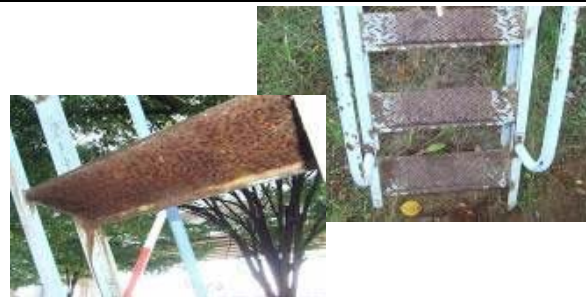
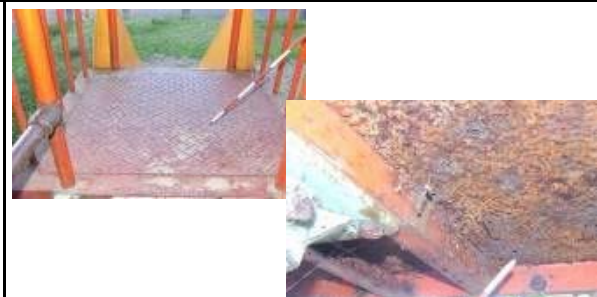
コメント	全面的に錆が発生し、下面では部分的に断面減少、断面欠損が見られる	コメント	下面では全面的に断面減少が見られる
------	----------------------------------	------	-------------------

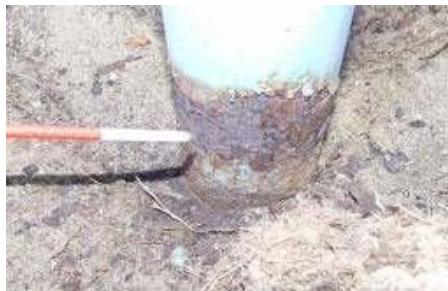
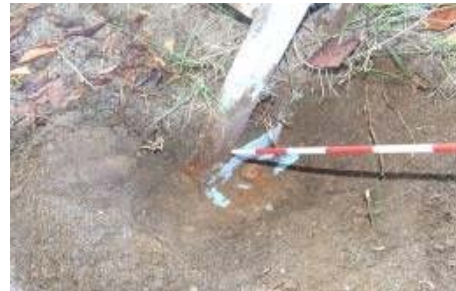
コメント	地際部の広い範囲に錆による断面減少が発生している	コメント	地際に断面減少が発生している
------	--------------------------	------	----------------

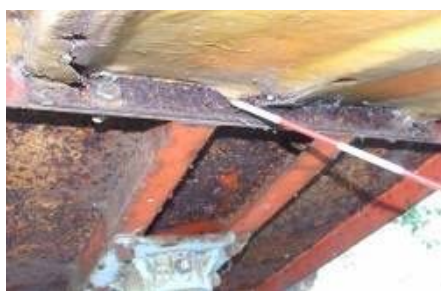
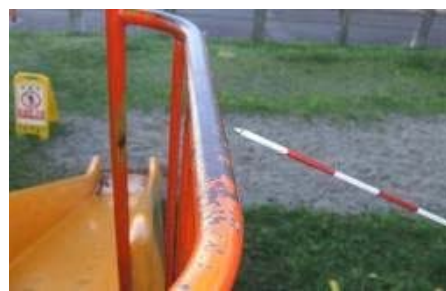
コメント	全面的に激しい腐食が発生している	コメント	塗装劣化が進行し、表面的な錆が発生している
------	------------------	------	-----------------------

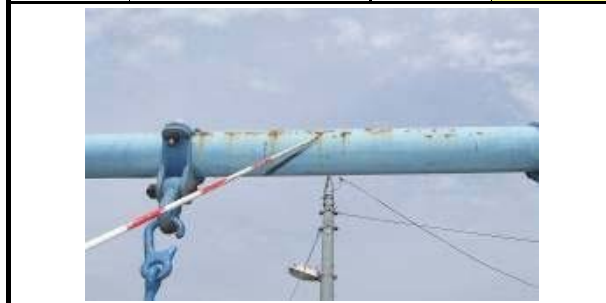
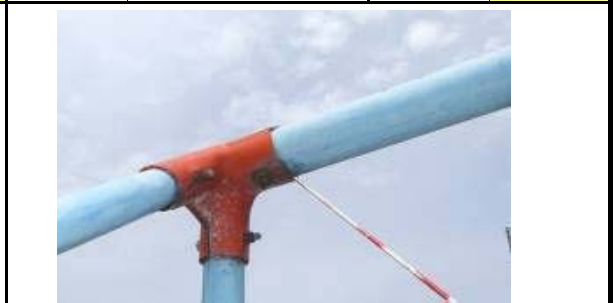
コメント 全体的に塗装劣化が進行し、一部で錆が発生している

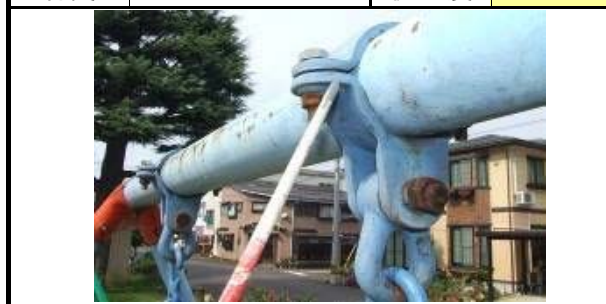
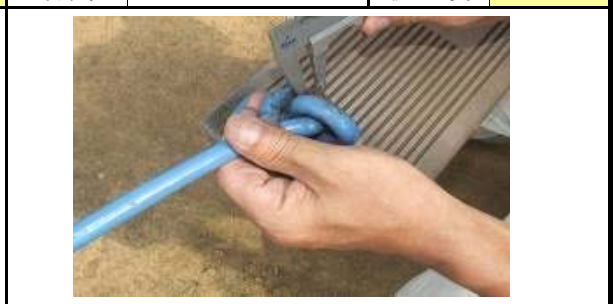
コメント 全体的に塗装劣化は進行しており、取付けボルト等に表面的な錆が発生している

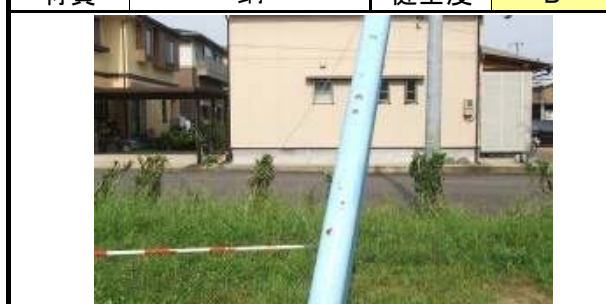
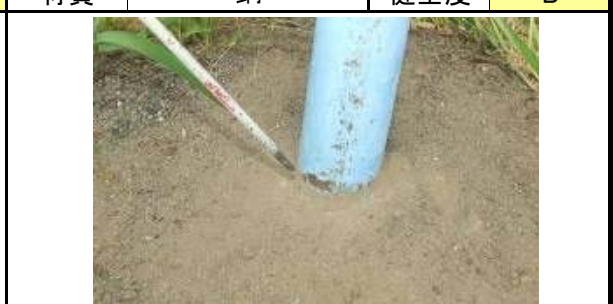
コメント 全体的に塗装劣化が進行し、部分的に錆が発生している

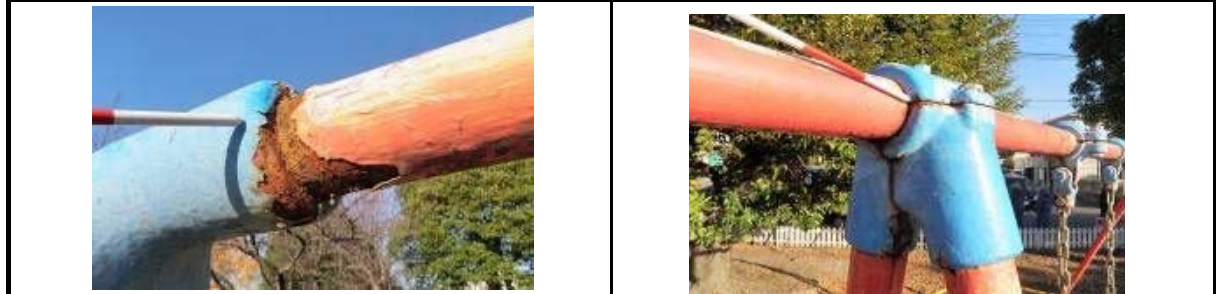
コメント	全体的に塗装劣化が進行しており、継手金具付近で激しい断面減少が生じている	コメント	接合部で錆が発生している
------	--------------------------------------	------	--------------

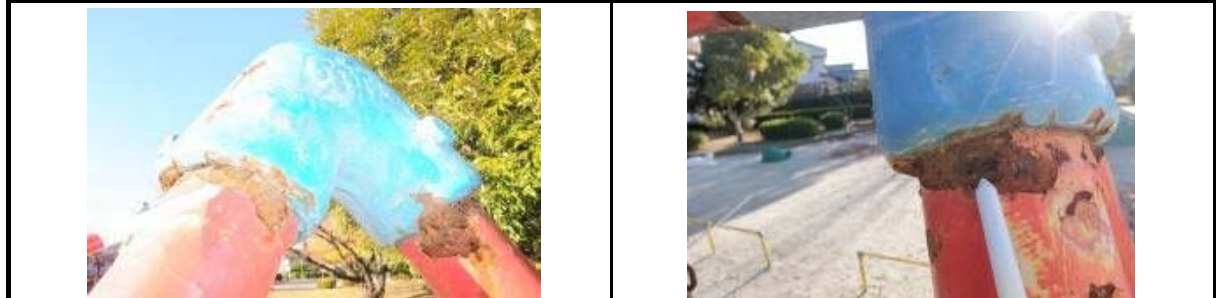
コメント	全体的に塗装劣化は進行しており、継手金具付近で激しい断面減少が生じている	コメント	全体的に塗装劣化は進行しており、継手金具付近で激しい断面減少が生じている
------	--------------------------------------	------	--------------------------------------

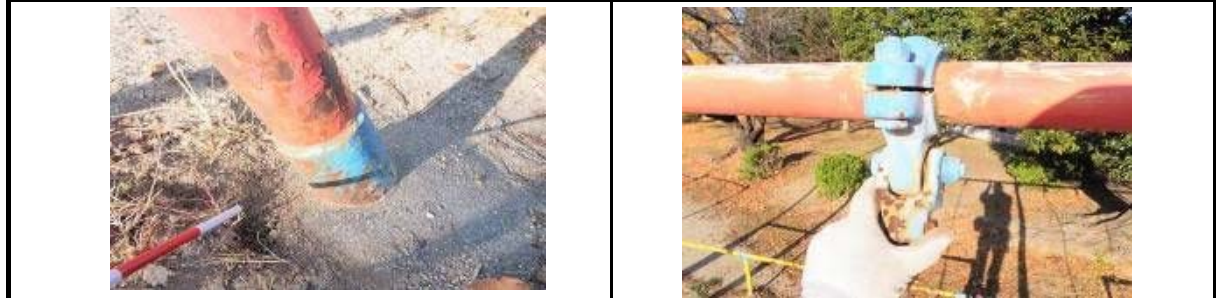
コメント	地際部で表面的な錆が発生している	コメント	全体的に塗装劣化が進行し、一部で表面的な錆が発生している
------	------------------	------	------------------------------

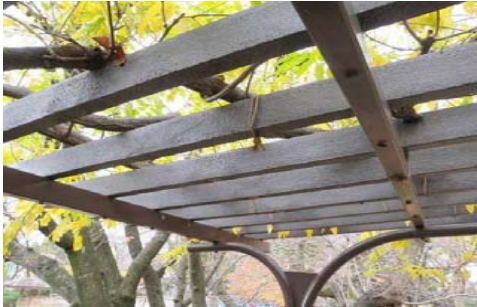
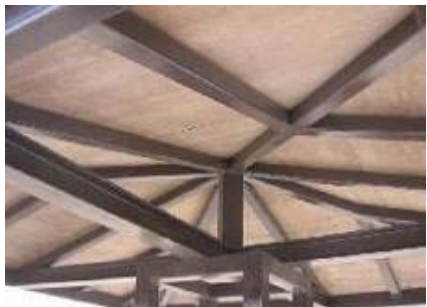
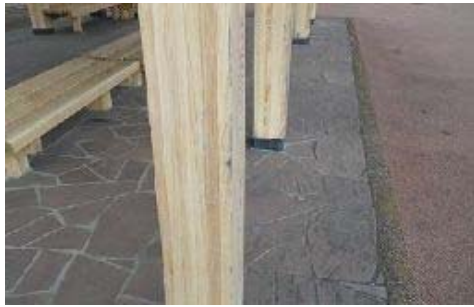
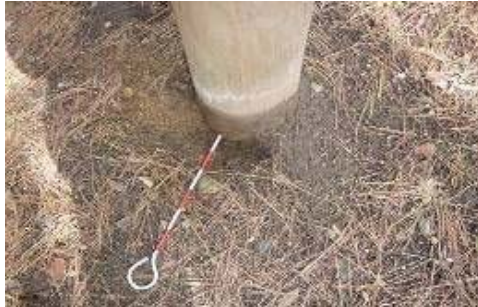
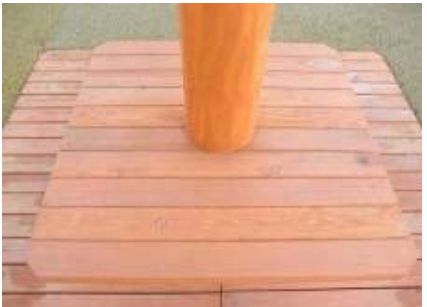
コメント		健全		コメント		健全													
健全度判定		B																											
部材名	ルーバー	経過年数	26年	部材名	天井	経過年数	23年	部材名	支柱	経過年数	不明	部材名	支柱(地際)	経過年数	不明	部材名	着座部	経過年数	26年

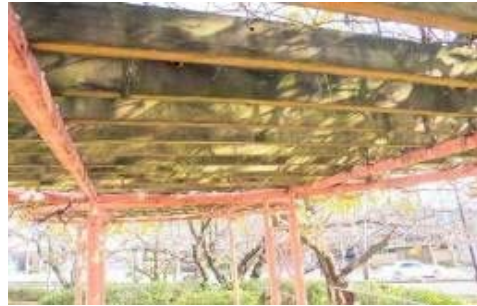
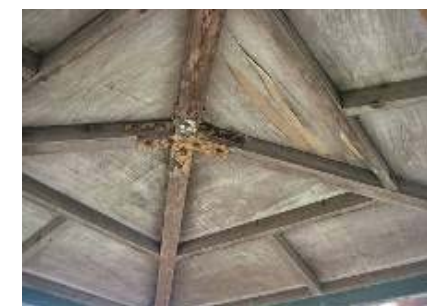
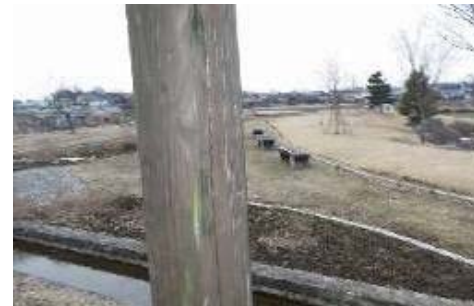
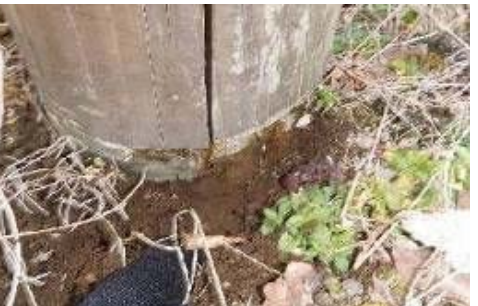
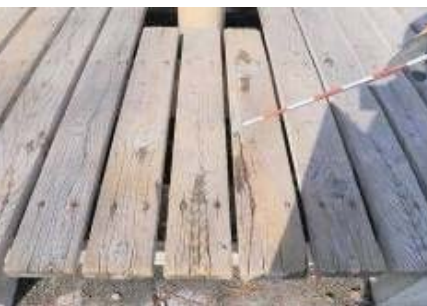
コメント		全体的に腐朽が進行している		コメント		天井材の一部が劣化している		コメント		軽微な割れが生じている		コメント		地際部で軽微な腐朽が発生している		コメント		軽微な腐朽が生じている	
健全度判定		C																											
部材名	ルーバー	経過年数	38年	部材名	天井	経過年数	不明	部材名	支柱	経過年数	5年	部材名	支柱(地際)	経過年数	不明	部材名	着座部	経過年数	21年

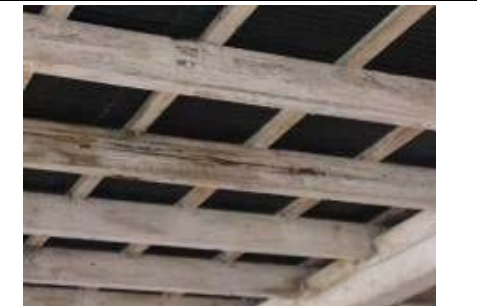
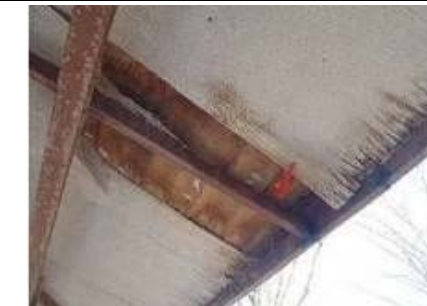
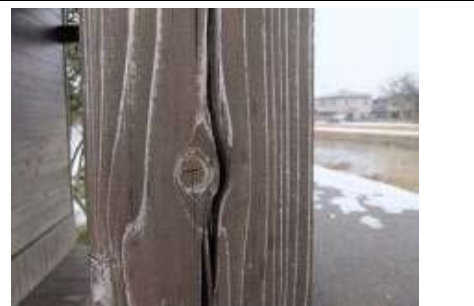
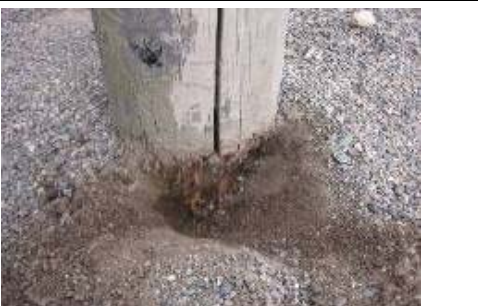
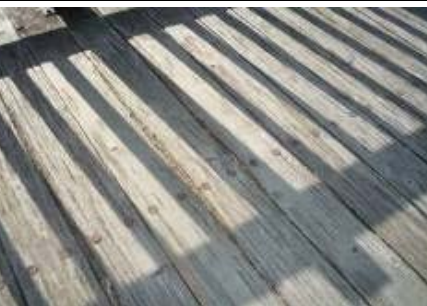
コメント		腐朽が進行し、断面減少が生じている		コメント		天井材の劣化が進行している		コメント		幅の広い割れが生じている		コメント		地際部で腐朽が進行している		コメント		腐朽が進行し部材厚が減少している	
健全度判定		D																											
部材名	ルーバー	経過年数	不明	部材名	天井	経過年数	不明	部材名	支柱	経過年数	不明	部材名	支柱(地際)	経過年数	30年	部材名	着座部	経過年数	不明

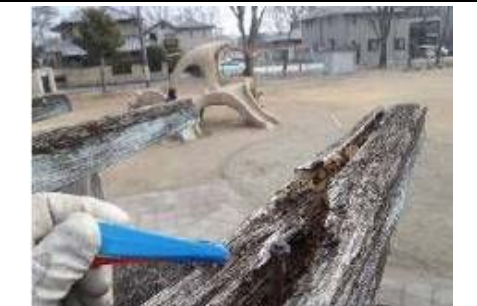
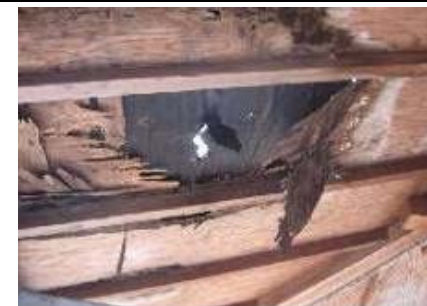
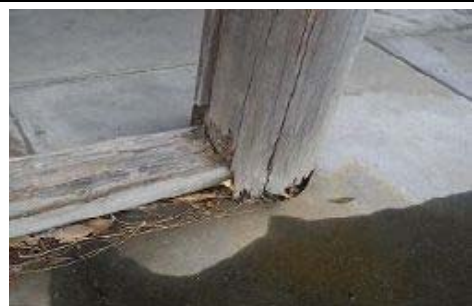
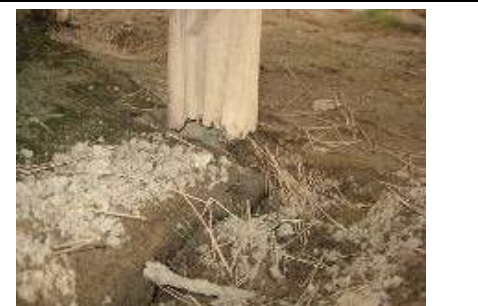
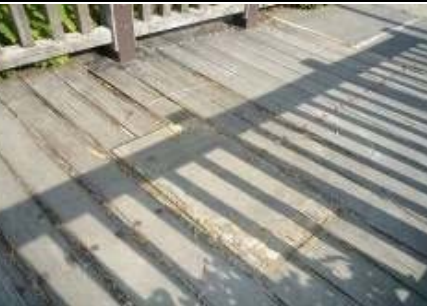
コメント		腐朽が進行し、断面欠損が生じている		コメント		天井材が大きく破損している		コメント		支柱で腐朽が進行し、断面欠損が生じている		コメント		腐朽が進行し、断面欠損が生じている		コメント		腐朽が進行し、断面欠損が生じている(当て板補修済み)

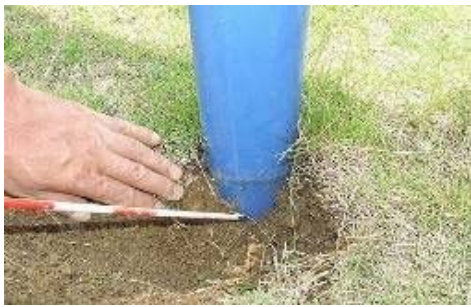
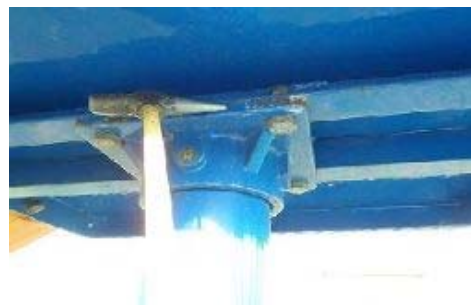
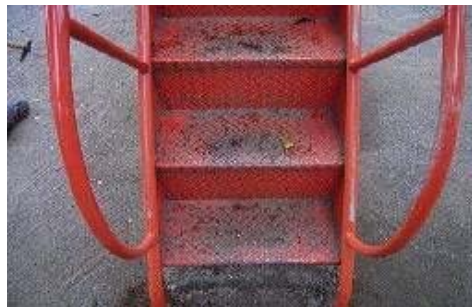
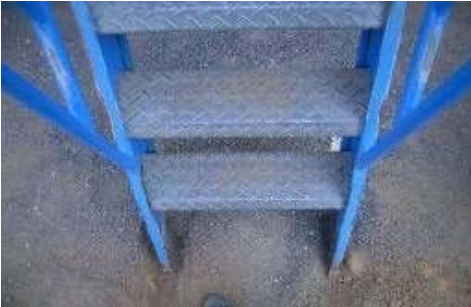
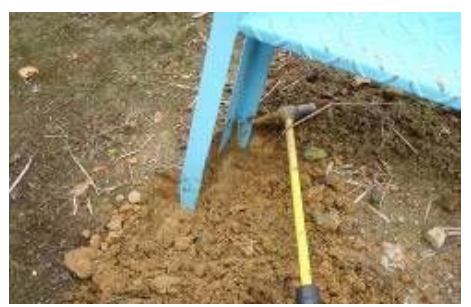
コメント	錆の発生は見られない			コメント	錆の発生は見られない			コメント	塗装劣化は進行しているが錆の発生は見られない			コメント	錆の発生は見られない			コメント	錆の発生は見られない		
健全度判定 B																			
部材名	柱部(地際)	経過年数	11年	部材名	柱部	経過年数	9年	部材名	登行部	経過年数	13年	部材名	登行部	経過年数	20年	部材名	登行部(地際)	経過年数	30年

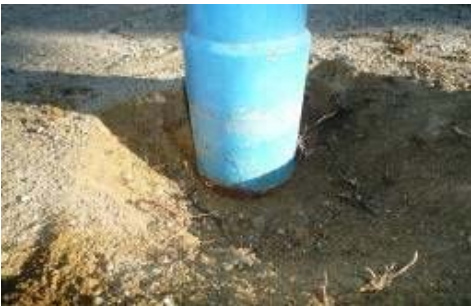
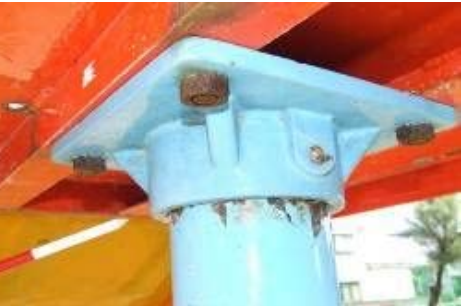
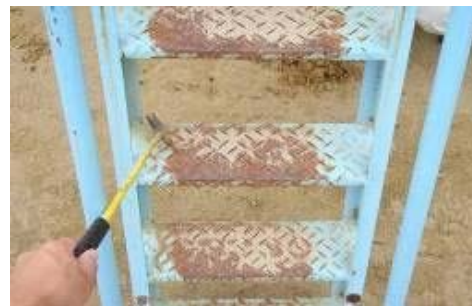
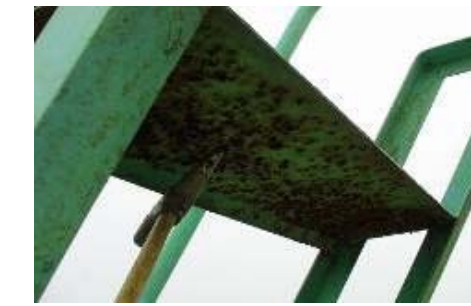
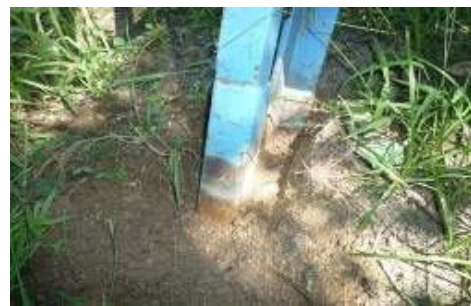
コメント	地際部で表面的な錆が発生している			コメント	柱頭部、ボルトに錆が発生			コメント	塗装劣化が進行し、部分的に表面的な錆が発生している			コメント	全体的に表面的な錆が発生している			コメント	地際部で表面的な錆が発生している		
健全度判定 C																			
部材名	柱部(地際)	経過年数	14年	部材名	柱部	経過年数	17年	部材名	登行部	経過年数	23年	部材名	登行部	経過年数	17年	部材名	登行部(地際)	経過年数	19年

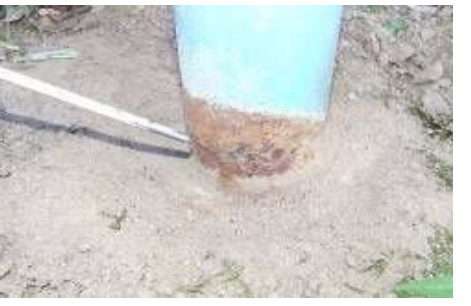
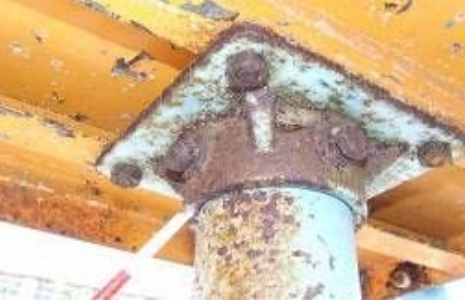
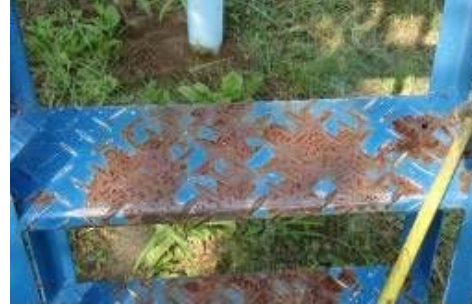
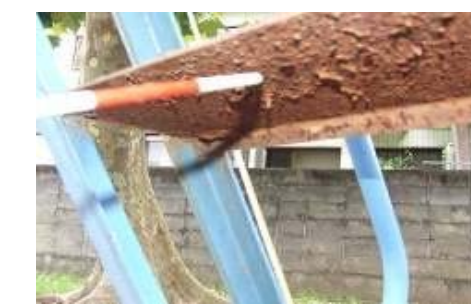
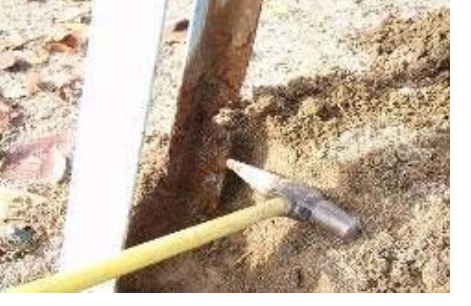
コメント	地際部で断面膨張が発生している			コメント	全面に錆が発生し、軽微な断面減少が発生している			コメント	部分的な錆により、一部で断面欠損が発生している			コメント	全面に錆が発生し、軽微な断面減少が発生している			コメント	地際部で断面膨張が発生している		
健全度判定 D																			
部材名	柱部(地際)	経過年数	24年	部材名	柱部	経過年数	22年	部材名	登行部	経過年数	20年	部材名	登行部	経過年数	20年	部材名	登行部(地際)	経過年数	19年

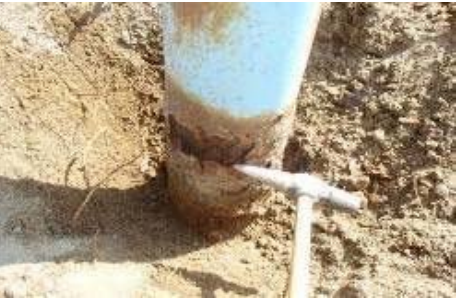
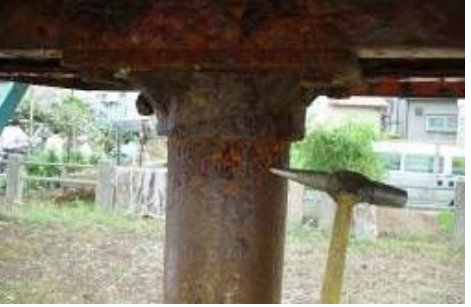
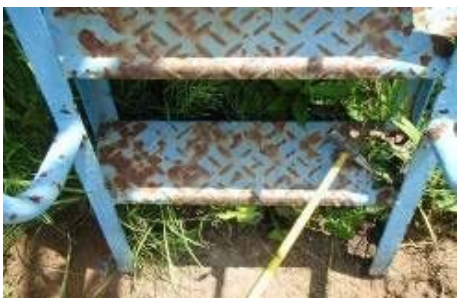
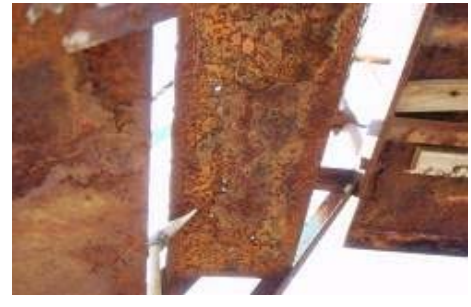
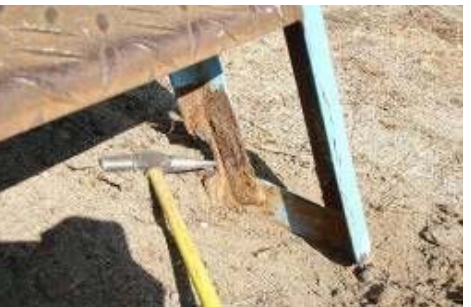
コメント	地際部で激しい断面減少が発生している			コメント	全面に錆による断面減少が発生、一部で断面欠損が発生している			コメント	支柱付近に面積の大きな断面欠損が発生している			コメント	全面に錆による断面減少が発生、一部で断面欠損が発生している			コメント	地際部で断面欠損が発生している

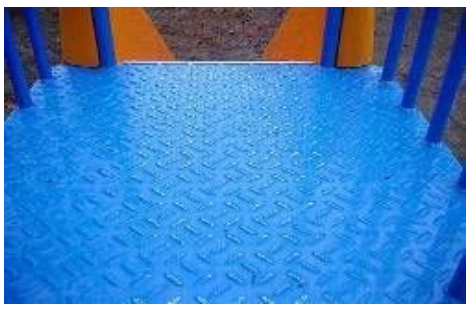
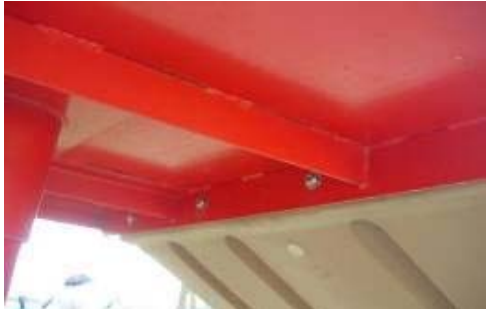
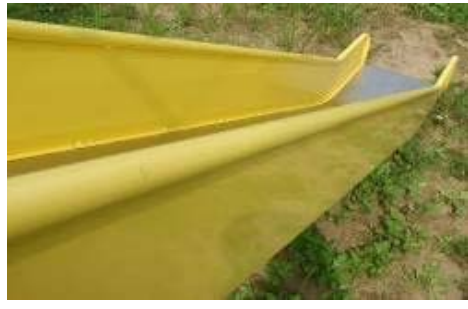
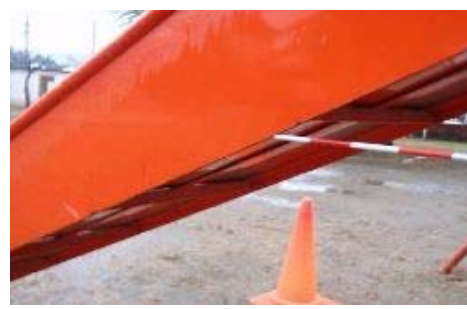
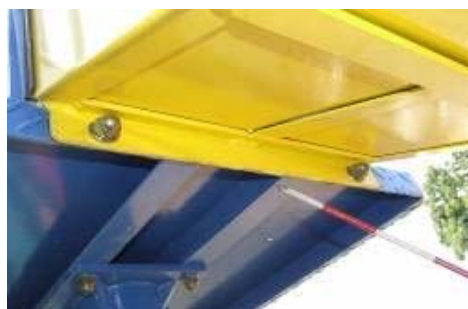
コメント		錆の発生は見られない		コメント		塗装の光沢も残っており、劣化の進行は小さい		コメント		全体的に塗装の光沢も残っており、劣化の進行は小さい		コメント		全体的に塗装の光沢も残っており、劣化の進行は小さい		コメント		塗装の光沢も残っており、劣化の進行は小さい	
健全度判定		B																	
部材名	出発部	経過年数	18年	部材名	出発部	経過年数	9年	部材名	滑降部	経過年数	7年	部材名	滑降部	経過年数	12年	部材名	滑降部(接続部)	経過年数	14年

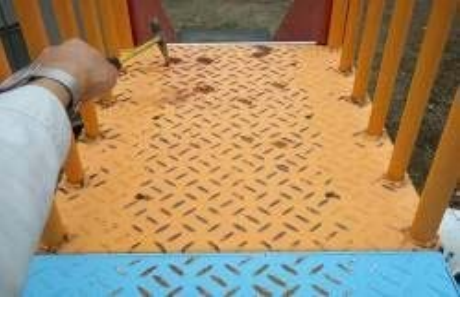
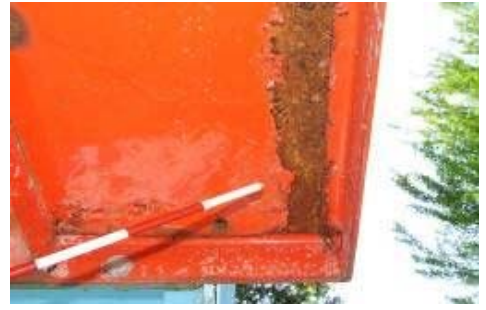
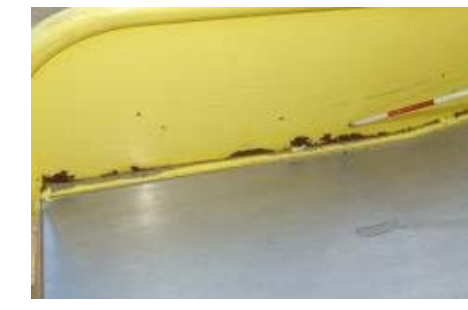
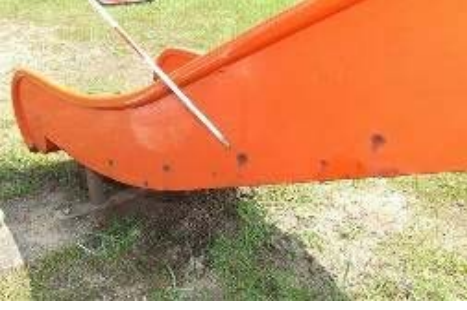
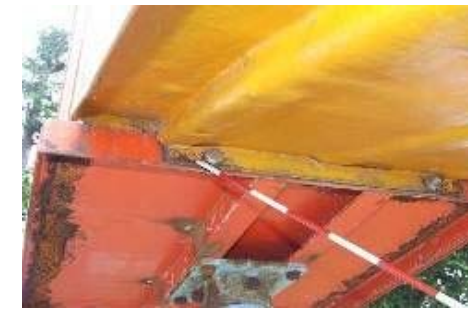
コメント		塗装劣化が進行し、一部で表面的な錆が発生している		コメント		一部で表面的な錆が発生している		コメント		側壁に表面的な錆が発生している		コメント		側壁に表面的な錆が発生している		コメント		塗装劣化が進行し、部分的に錆が発生している	
健全度判定		C																	
部材名	出発部	経過年数	15年	部材名	出発部	経過年数	27年	部材名	滑降部	経過年数	28年	部材名	滑降部	経過年数	28年	部材名	滑降部(接続部)	経過年数	24年

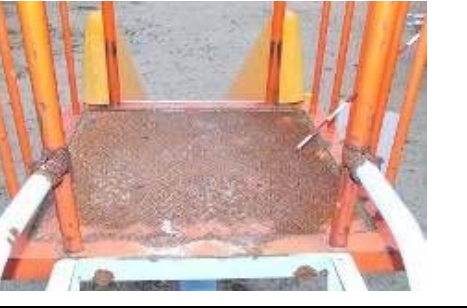
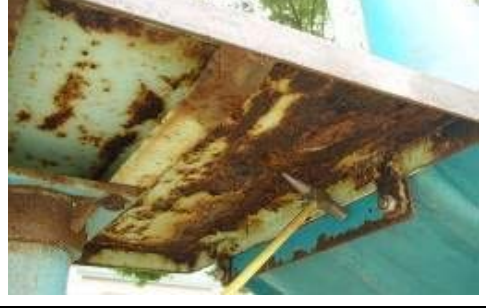
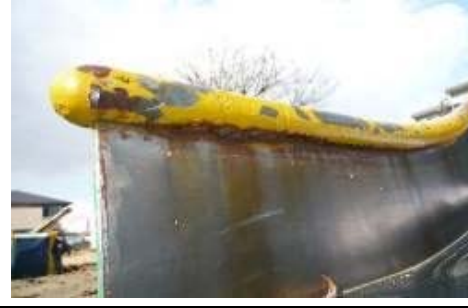
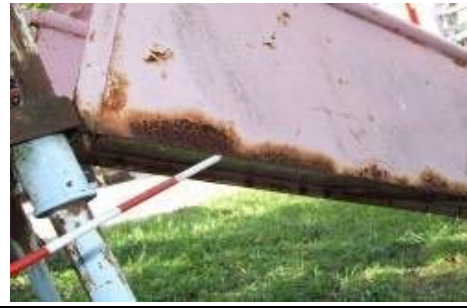
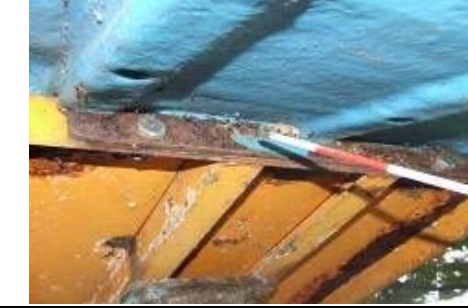
コメント		全体に表面的な錆が発生している		コメント		全体に錆が発生し、一部で断面減少も見られる		コメント		側壁に激しい腐食が生じ、一部で断面減少が発生している		コメント		側壁下端に腐食が生じ、一部で断面減少が発生している。		コメント		全体に錆が発生、軽微な断面減少も見られる

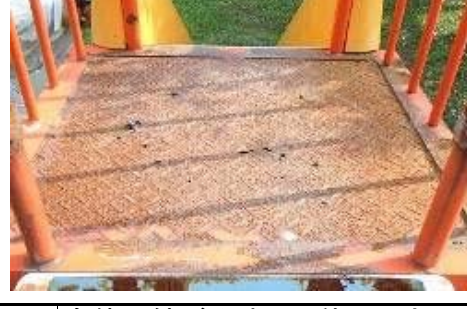
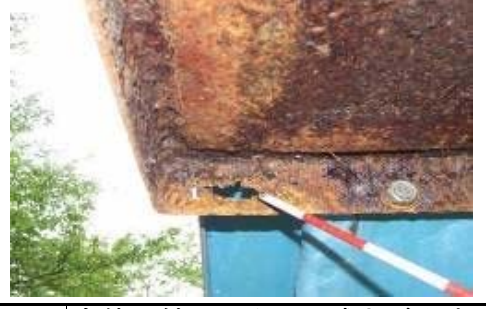
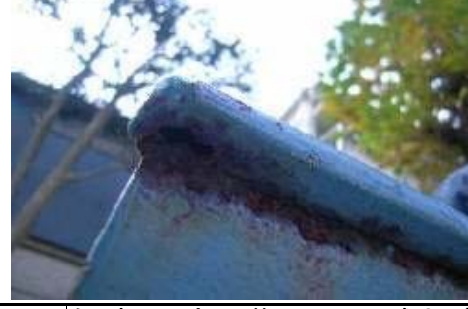
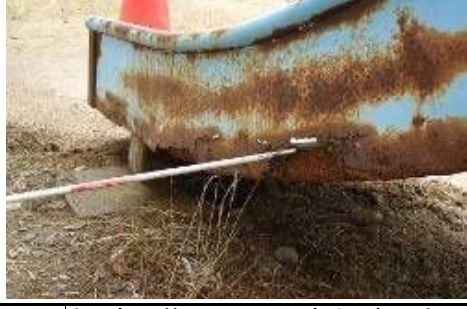
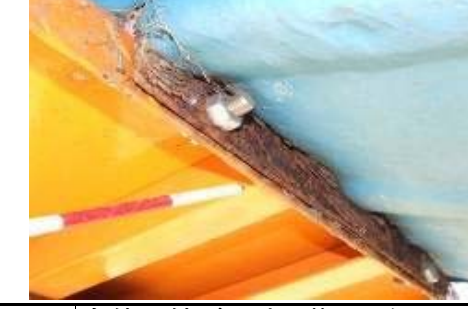
コメント		全体に錆が発生、面積は小さいが多数箇所で見られる		コメント		全体に錆による断面減少が発生し、一部で断面欠損が発生している		コメント		側壁の一部に著しい断面減少が発生している		コメント		側壁に著しい断面減少が発生している。		コメント		全体に錆が発生、著しい断面減少も見られる

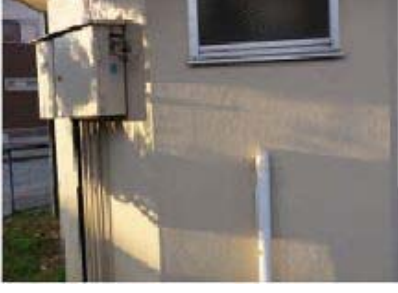
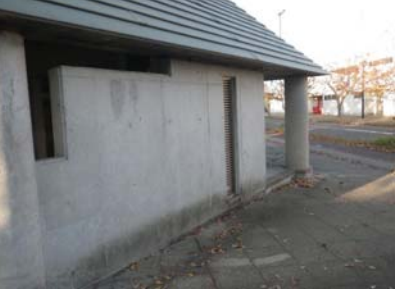
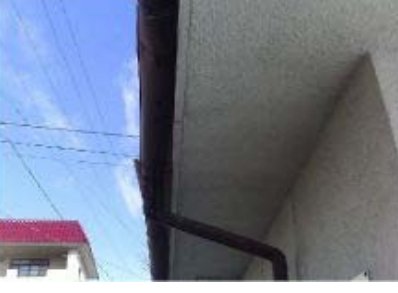
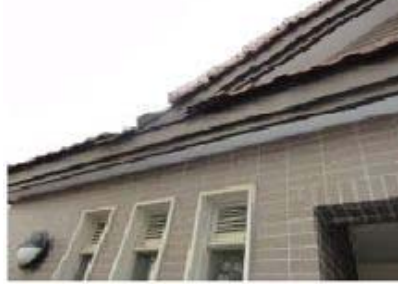
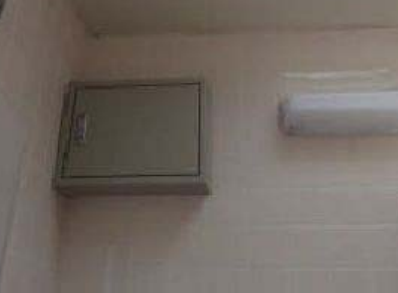
コメント	躯体・塗装とも良好な状態である			コメント	躯体・塗装とも良好な状態である			コメント	躯体・塗装とも良好な状態である			コメント	躯体・塗装とも良好な状態である			コメント	躯体・タイル仕上げともに良好な状態にある		
健全度判定 B																			
部材名	外壁	経過年数	28年	部材名	外壁	経過年数	29年	部材名	屋根軒裏	経過年数	31年	部材名	屋根軒裏	経過年数	不明	部材名	内壁	経過年数	14年

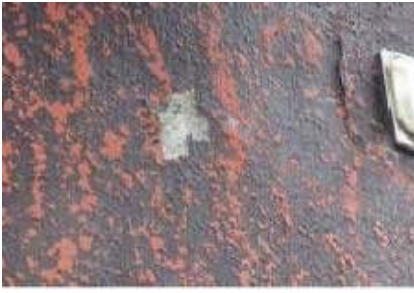
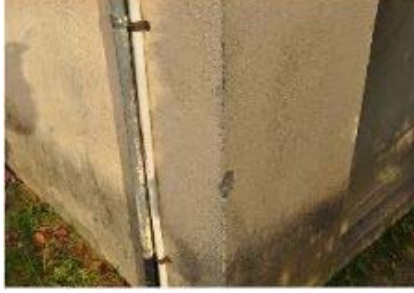
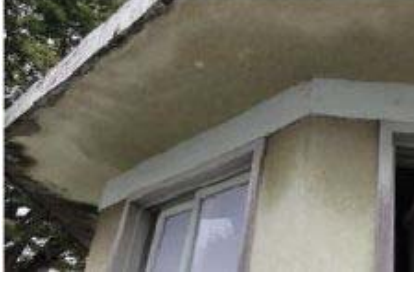
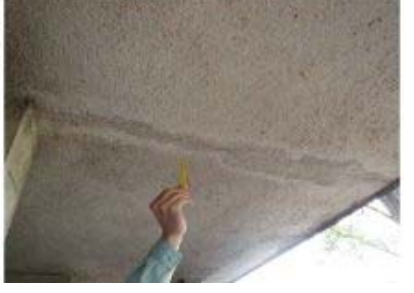
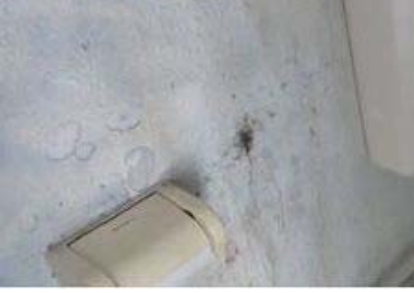
コメント	躯体のひび割れにより外壁及び塗装の剥離が生じている			コメント	外壁仕上げ材の剥離、塗装退色が進んでいる			コメント	軒裏に雨水が廻りこんでおり、劣化が進行している			コメント	軒裏に雨水が廻りこんでおり、劣化が進行している			コメント	内壁仕上げ剥離、塗装退色が進行している		
健全度判定 C																			
部材名	外壁	経過年数	40年	部材名	外壁	経過年数	35年	部材名	屋根軒裏	経過年数	31年	部材名	屋根軒裏	経過年数	39年	部材名	内壁	経過年数	28年

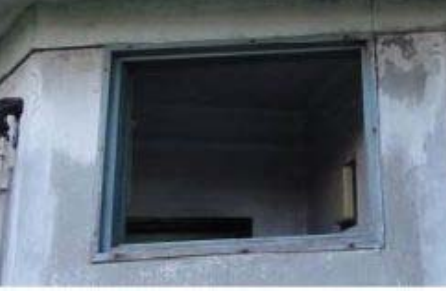
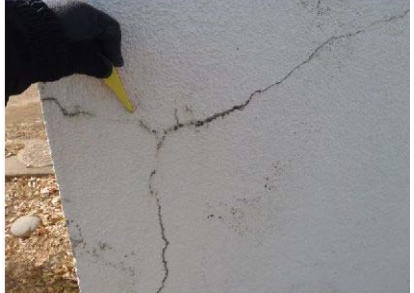
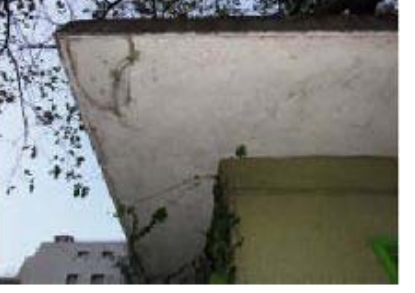
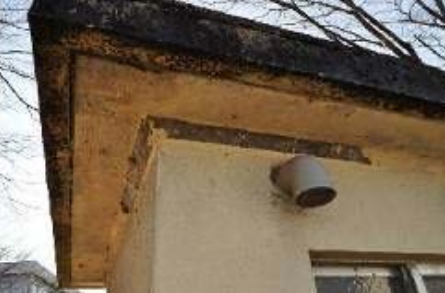
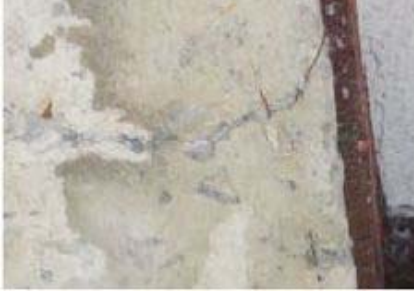
コメント	ひび割れは無いが、躯体全体の劣化が著しく進んでいる			コメント	躯体に顕著なひび割れが発生しているが、錆汁や鉄筋露出までには至っていない			コメント	屋根防水の劣化に伴い、軒裏に水が廻り込みひび割れが発生している			コメント	ひび割れは無いが、躯体全体の劣化が著しく進んでいる			コメント	躯体ひび割れによる内壁の剥離が進行し、一部鉄筋が露出している

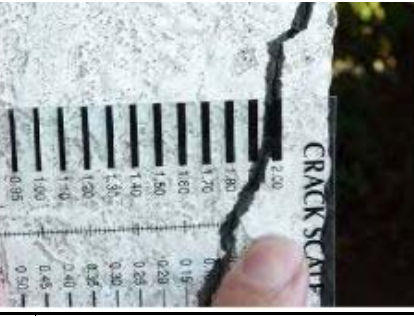
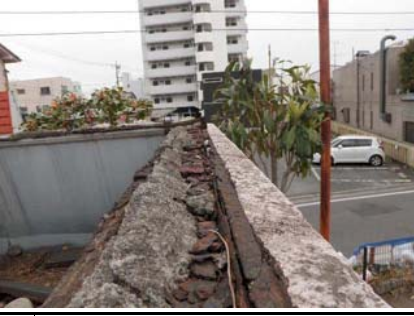
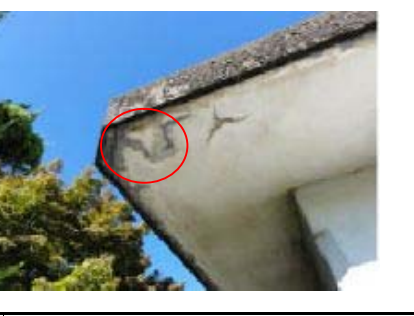
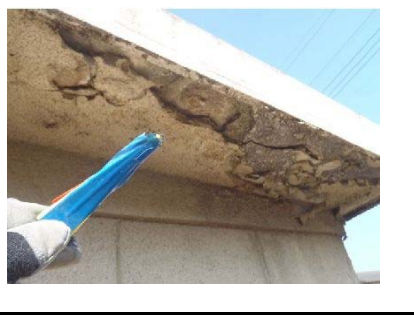
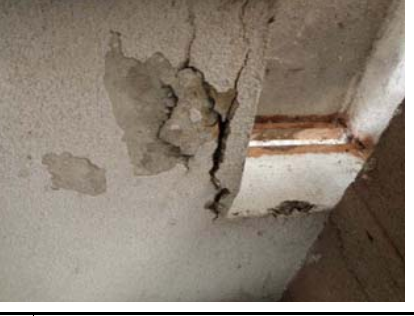
コメント	躯体に2mm以上のひび割れが生じ、剥落の恐れがある			コメント	鉄筋が腐食し、かぶりコンクリートが剥離している			コメント	同上の劣化が進行し、軒先に浮きが発生し、落下の恐れがある			コメント	劣化が進行し、コンクリートの浮きや剥離が発生している			コメント	天井開口部にコンクリート剥離が発生している

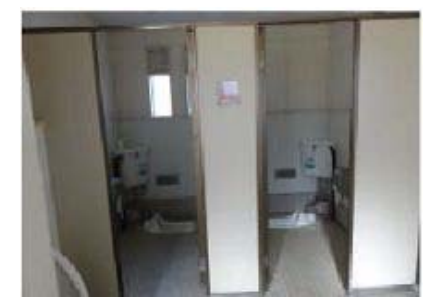
コメント	経過年数の割りに退色も無く、良好な状態にある			コメント	経過年数の割りに退色も無く、良好な状態にある			コメント	更新後間もなくであり、劣化は見られない			コメント	管理が十分に行われており、劣化は見られない			コメント	良好な状態に維持されている		
健全度判定 B																			
部材名	パネル外側	経過年数	31年	部材名	パネル内側	経過年数	24年	部材名	トップライト	経過年数	24年	部材名	窓サッシ	経過年数	40年	部材名	トイレドア	経過年数	21年

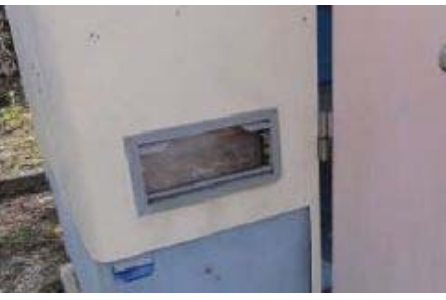
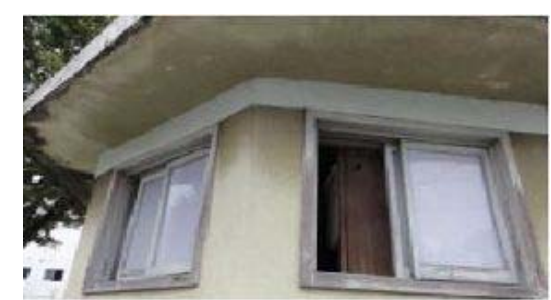
コメント	全体的に退色・劣化が進行している			コメント	パネル本体の劣化、塗装の退色が進行している			コメント	表面の軽微な汚れ・劣化があるが、採光上問題はない			コメント	保護材が退化し、劣化が進行している			コメント	ドア表面仕上げ材に劣化・剥がれが見られる		
健全度判定 C																			
部材名	パネル外側	経過年数	31年	部材名	パネル内側	経過年数	31年	部材名	トップライト	経過年数	31年	部材名	窓サッシ	経過年数	15年	部材名	トイレドア	経過年数	30年

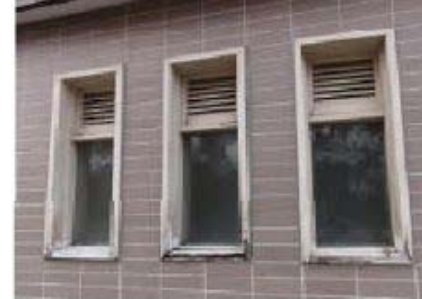
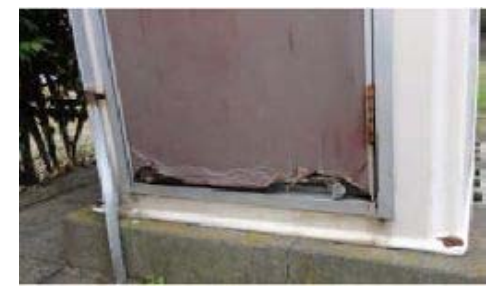
コメント	全体に退色・劣化が進行し、下部コーナー部に亀裂が発生			コメント	パネルの劣化・損傷が著しく、FRP積層が露出している			コメント	本体及び塗装の劣化、コケが伸張しており、採光機能が低下			コメント	防食処理低下により、サッシの腐食が著しく進行している			コメント	ドア下部の腐食が著しく進行している

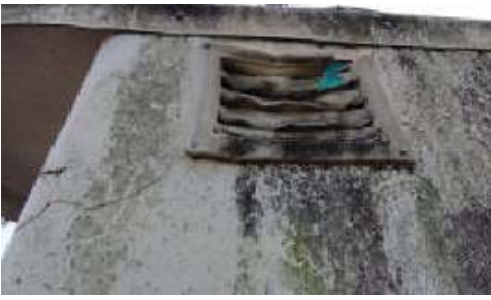
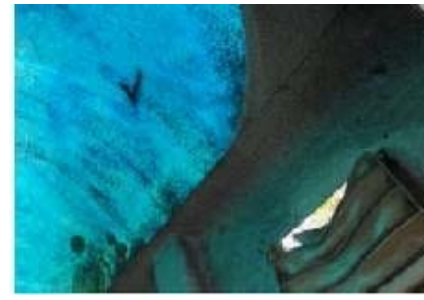
コメント	全体的な変形によるひび割れにより、内部漏水、汚損も著しい			コメント	壁上部・天井部が劣化し、著しい露出跡が見られる			コメント	全体的な変形・劣化により、トップライト取付部から漏水が見られる			コメント	サッシ腐食・破損・アクリル板欠損で、外部遮断ができていない状況			コメント	ドア表面の仕上げ、積層部の腐食が著しく利用に耐えかねる状況
