改善箇所説明図

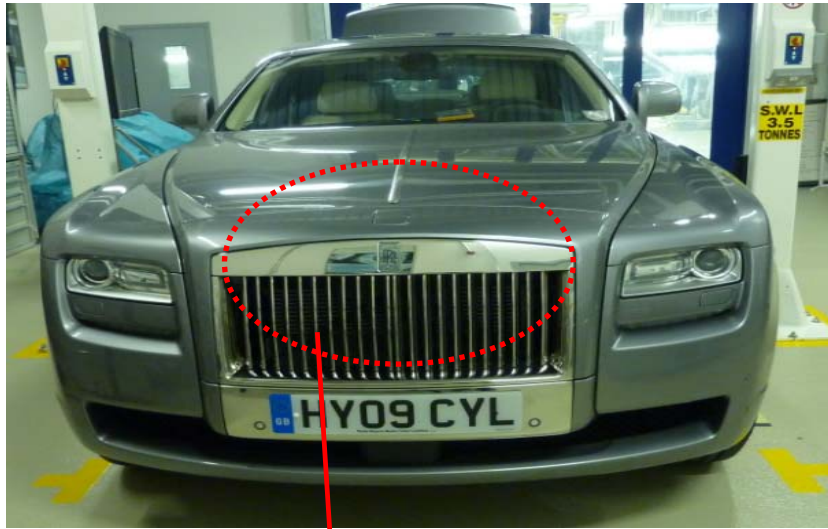
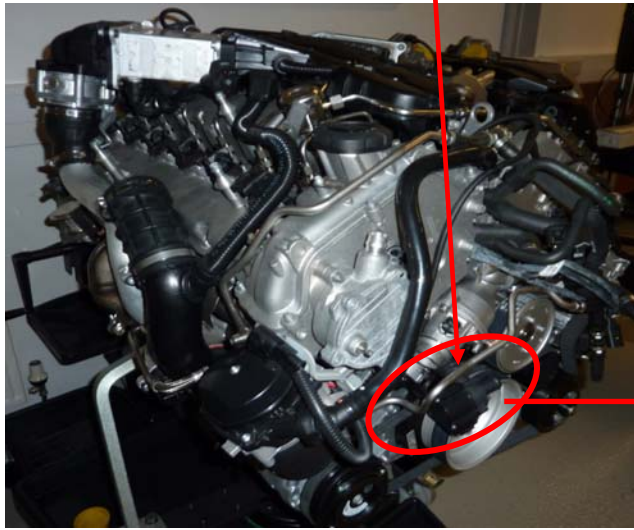
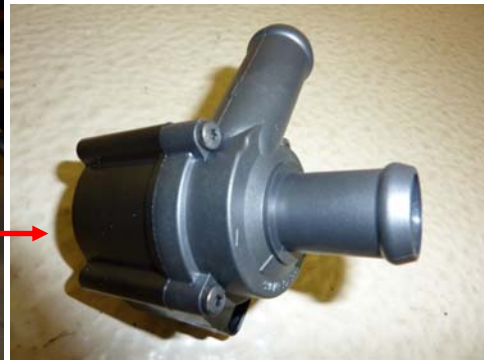
基準不適合発生箇所

ターボチャージャー冷却用
電動補助クーラントポンプ

ターボチャージャーを冷却するための電動補助クーラントポンプにおいて、ハウジングの製造工程が不適切であったため、ハウジングに亀裂が生じることがある。その場合、亀裂からクーラントや湿気が浸入することにより回路がショートし、プラグ接続部が焦げ付き、最悪の場合、車両の火災に至るおそれがある。

全車両、電動補助クーラントポンプを良品と交換する。

OBD カバーに赤色ペイントを塗布する。
