東日本大震災への対応状況

⑤津波被害庁舎における対応事例

○気仙沼市内の合同庁舎の例

○仙台市内の合同庁舎の例

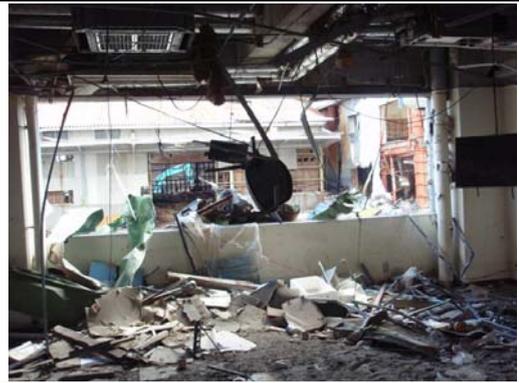
■ 被害概要	
<p>・被害は、津波によると思われるものがほとんどで、地震による被害は軽微である。周辺の敷地（護岸、道路等）が地震による地盤の液状化によると思われる75cmの地盤沈下があったが、当敷地と前面道路は、地盤沈下は、ない状況であった。</p> <p>・3階以上の階は、目視では無被害と考えられ、外装、建具、内装とも機能維持が確認できた。家具の移動もなし。（写真4）</p> <p>・1、2階は、津波被害により、外部サッシ、内装・設備は全壊、2階の外部サッシ、床及び一部の壁、天井は崩壊している。（写真2、3）</p> <p>・1階のエントランスの鉄骨庇は、崩壊し移動、受水槽は、流されてなくなっている。（写真5）</p> <p>・RC造の車庫、付属等は、内装は崩壊しているが、構造躯体の損傷は少ないと思われる。（写真6）</p> <p>・地震、津波による構造躯体の被害は確認されなかった。</p> <p>・エレベーターは1階及び2階の扉が破損している。（写真7）</p>

写真2 1F：津波被害を受け、壊滅

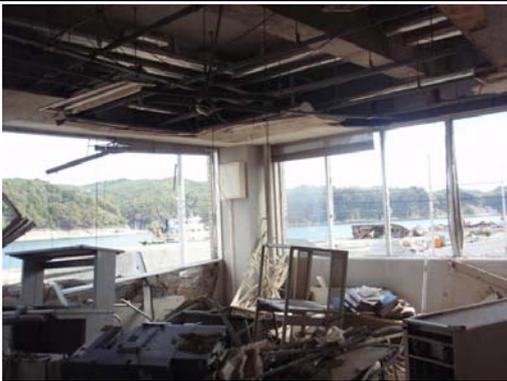
写真3 2F：津波被害を受け、壊滅

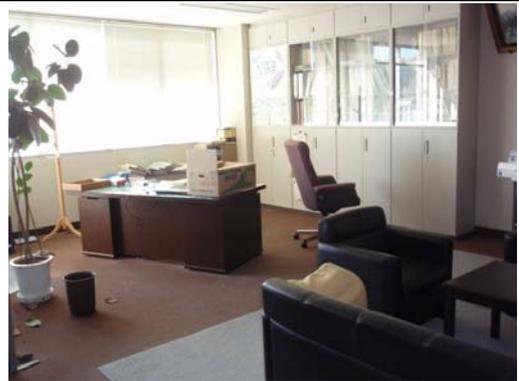
写真4 3F以上は、津波被害を受けなかったため無被害

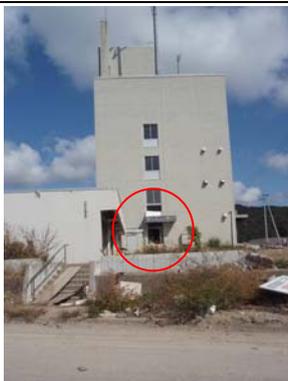
写真5 鉄骨庇のとれたエントランス

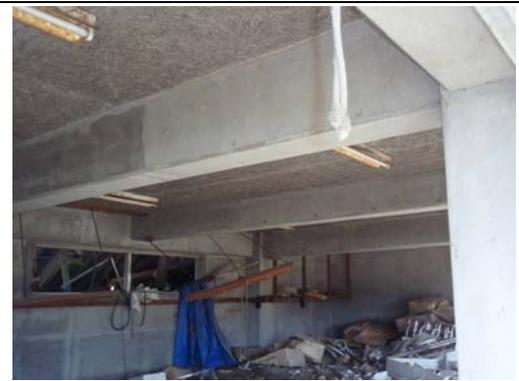
写真6 付属建屋

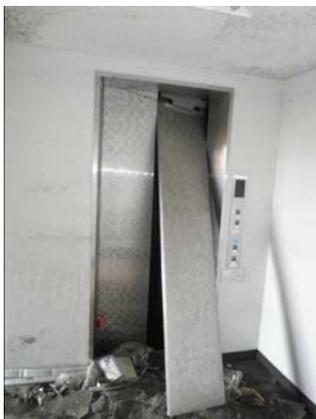
写真7 2階のエレベータ扉

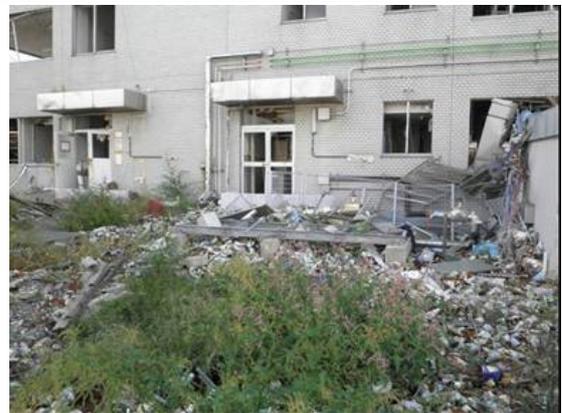
写真8 受水槽（流失）

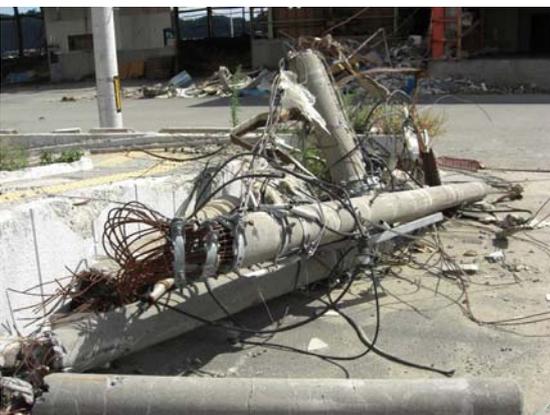
①停電の一因と考えられる引き込み柱の倒壊

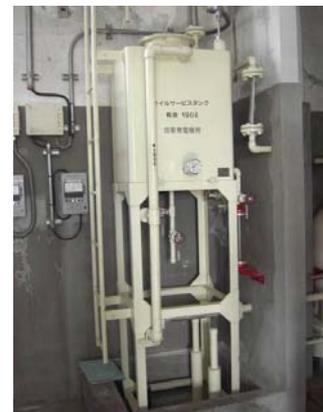
- ・地震による停電はなかったが、^①津波後停電し、PHに設置された自家発電設備が始動したが、しばらくして停止した。ポンプが水没により停止したことにより、^②サービスタンク燃料がなくなり運転が止まったものと思われる。
- ・その後海上保安署が備蓄していたポータブル発電機を稼働させ、照明、通信の電源として活用した。一時、ポータブルの燃料もなくなり電源喪失したが、地震翌日からは職員の運んだ燃料や巡視船からの補給で賄った。
- ・受水槽の津波による流出により、水道も利用できなくなり、備蓄のペットボトルと救援物資を利用した。
- ・トイレは海水を洗浄水として下層階のみ利用した。

②自家発電機のサービスタンク (190ℓ) 枯渇し給電停止となったと思われる

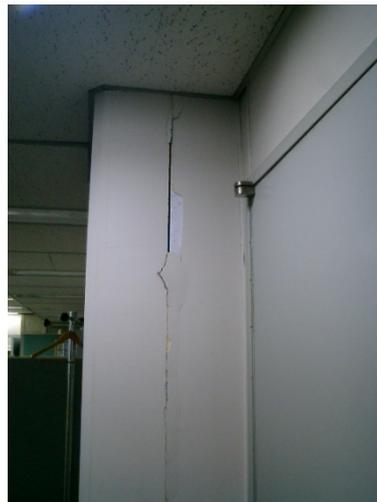
■被害概要	
<ul style="list-style-type: none"> ・地震による構造体の損傷は外見上確認できない。 ・仕上げボード(写真 2)、天井端部、エキスパンションジョイント(写真 4)、仕上げモルタルなどにクラックや、落下が見られる。 ・事務室内の書架等は、一部固定していたものも含めかなり転倒するなどした。(写真 3) ・内装ガラスが一か所割れている。(写真 5) ・照明器具の脱落やずれがごく一部あったが他の電気設備には損傷はない。 ・機械設備機器類にはまったく損傷はない。 ・エレベータは、シャフト内の耐火被覆材が脱落しており、機器への影響が懸念されるため、脱落のなかった一基を除き現在も使用を停止している。(写真 6)

写真2 各階柱仕上げボードクラック

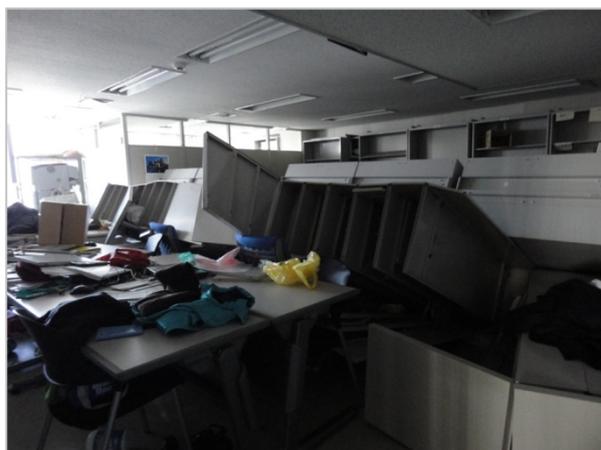
写真3 事務室内書架転倒

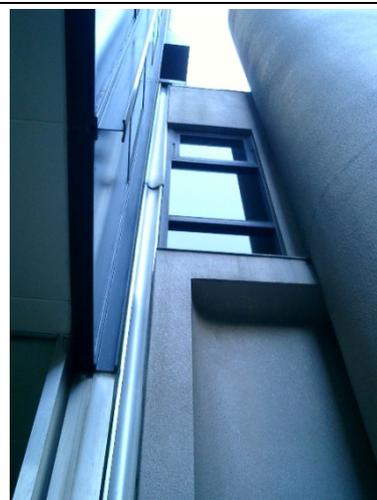
写真4 外部 EXP-J の変形・漏水

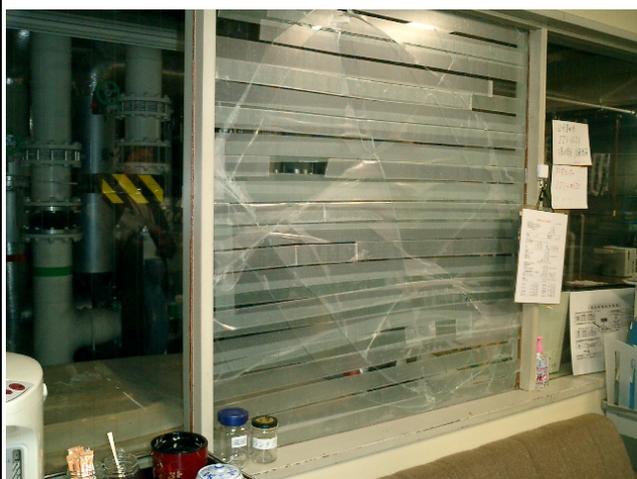
写真5 地下2階ガラス破損

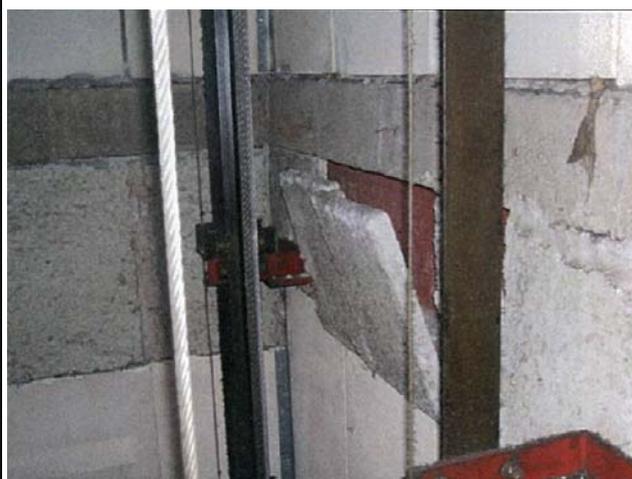
写真6 エレベータシャフト内耐火パネルの剥離・落下
