改善箇所説明図②

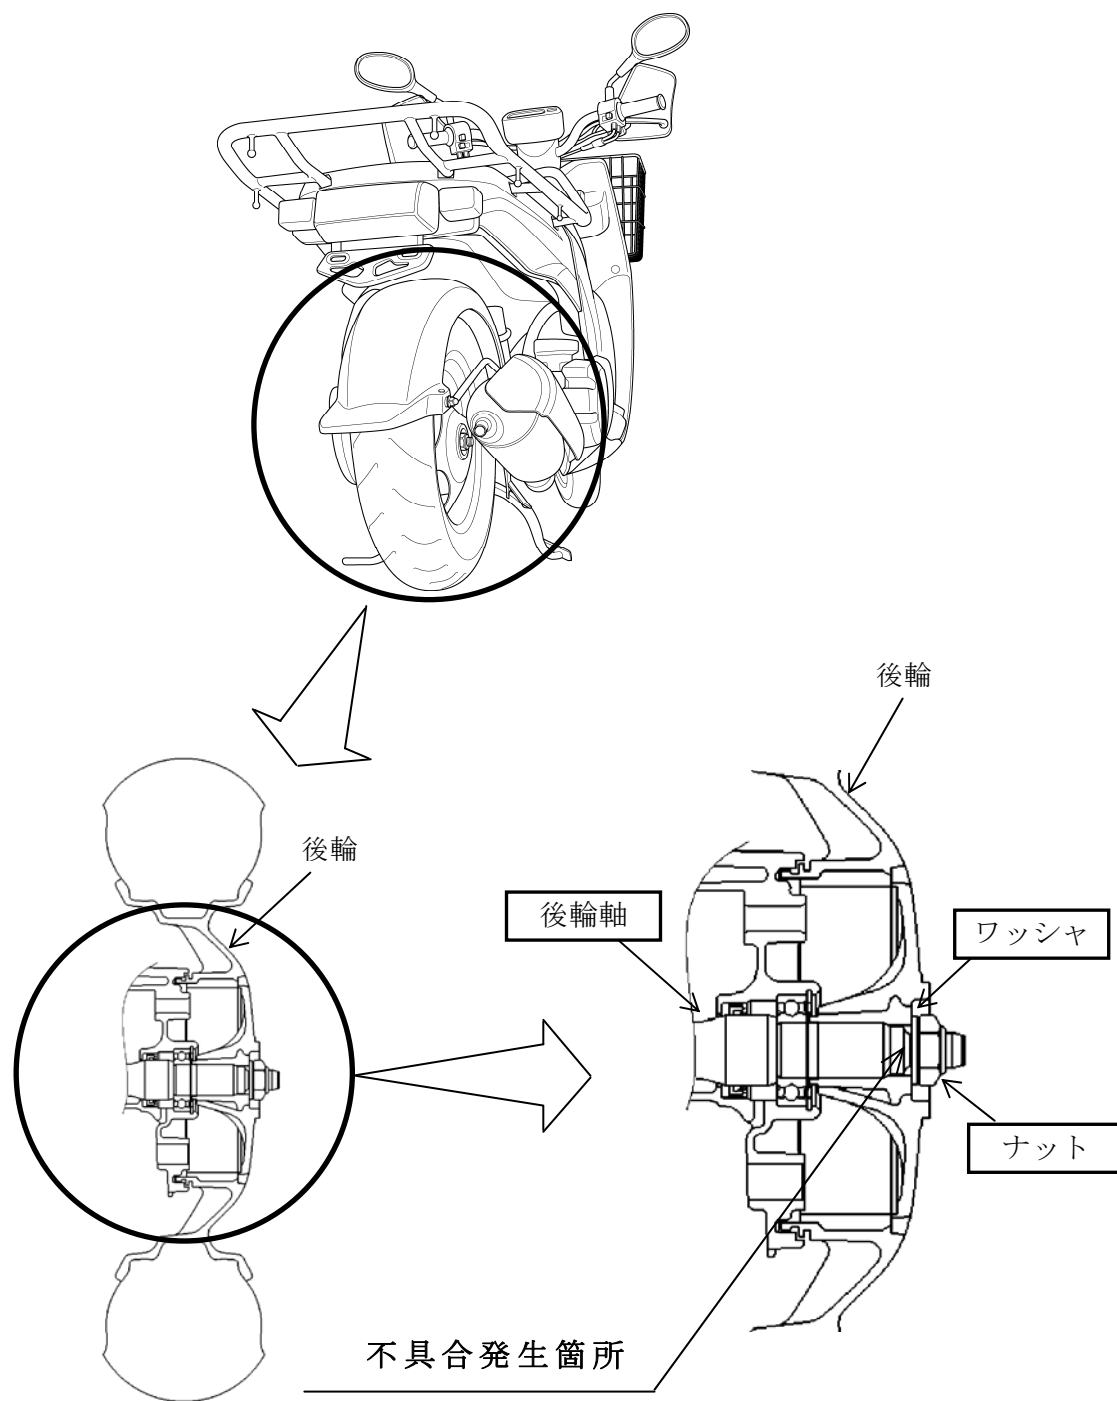
走行装置において、後輪軸の強度に余裕が少ないため、凹凸路面を繰り返し走行すると、先端のオネジ部に亀裂が発生するものがある。そのため、そのまま使用を続けると、オネジが破損して走行安定性を損なうおそれがある。

改善の内容：全車両、後輪軸・ワッシャ・ナットを対策品と交換するとともに、グリスを塗布して適切に締め付ける。

識別：エンジンプラケット左側に白ペイントを塗布する。
