### (3) その他の被害

#### 1) 造成盛土地域での被害

#### （４） 液状化対策工法の被害状況と今後の課題

## 2) 東日本大震災における埋戻し 3 工法等の現状と課題

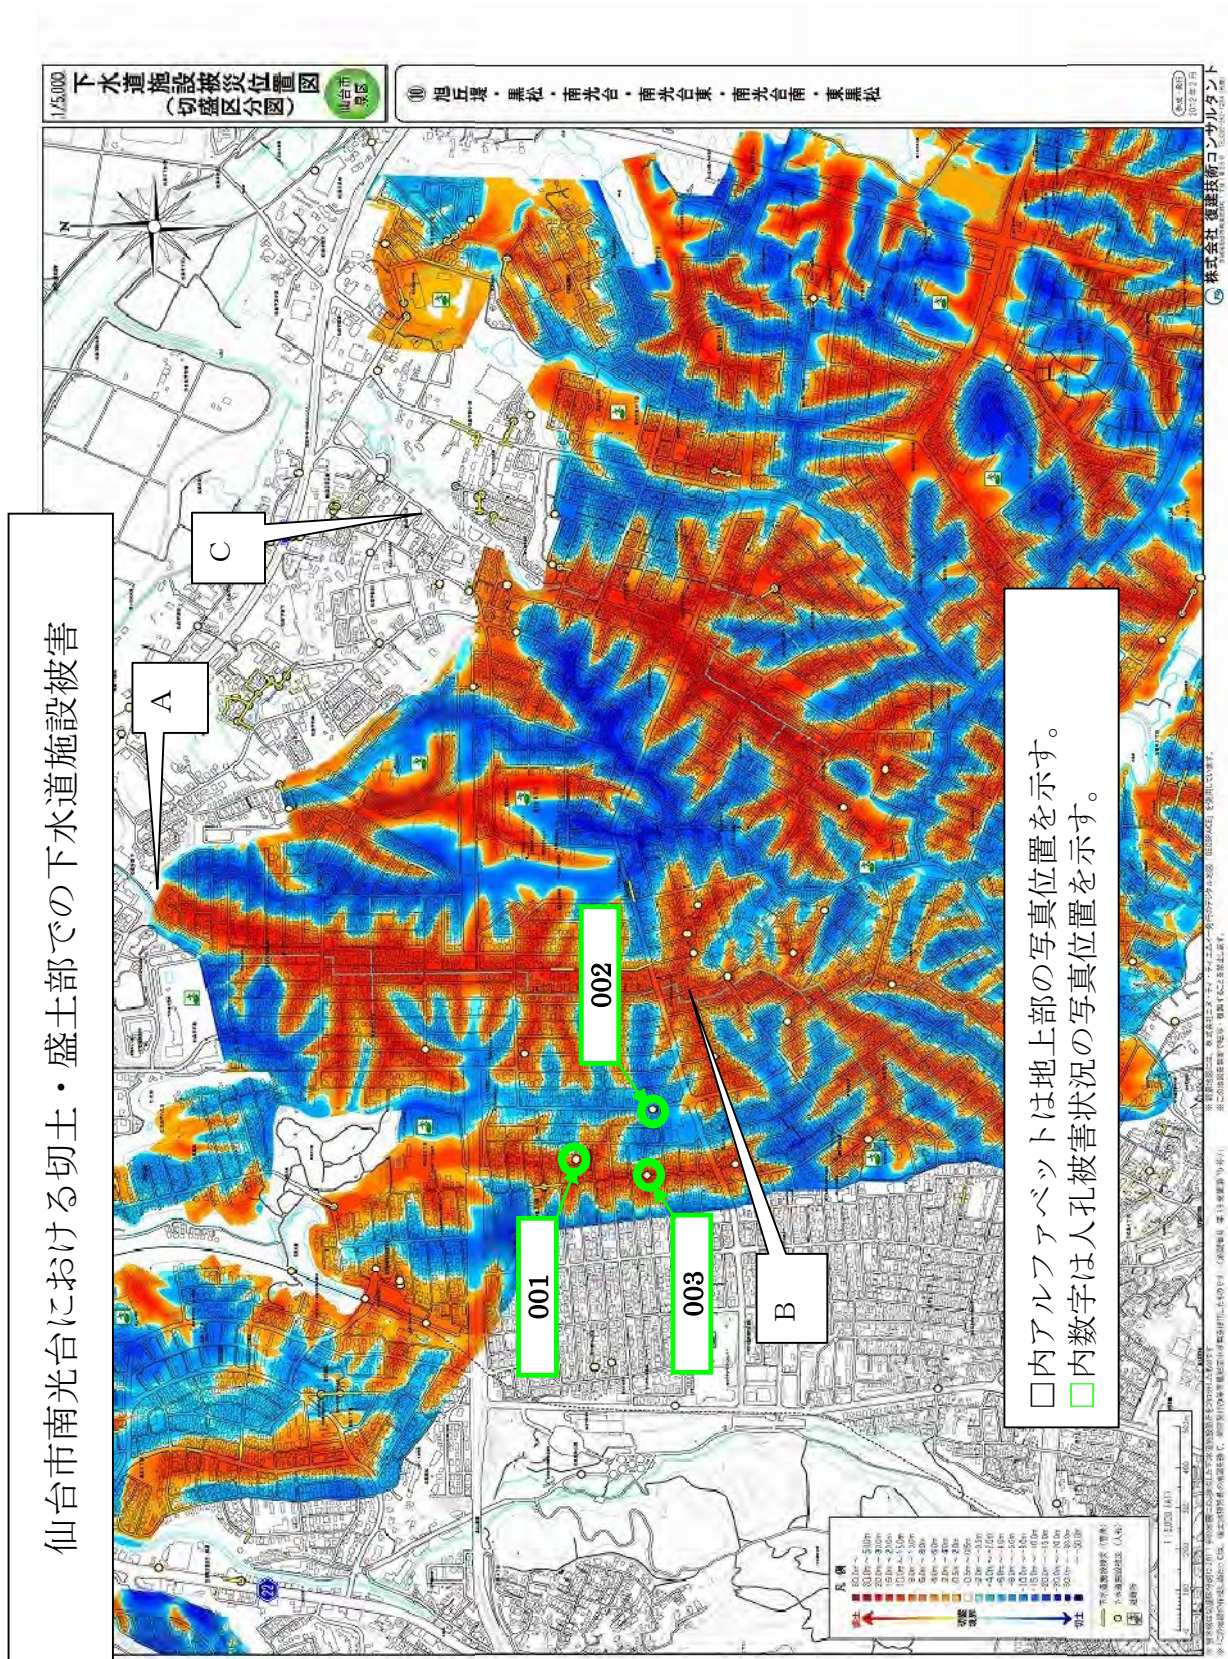
図 I-1-64(1) 造成宅地地盤と下水道被害の重ね合わせ図

下水道管路についても盛土部分及び切盛境において多くの被害が見られた。（図 I-1-64）

表 I-1-38 は、仙台市内の造成地での人孔被害箇所数を集計したものである。人孔被害は、盛土部で多く発生しており、全体の半数を占める。

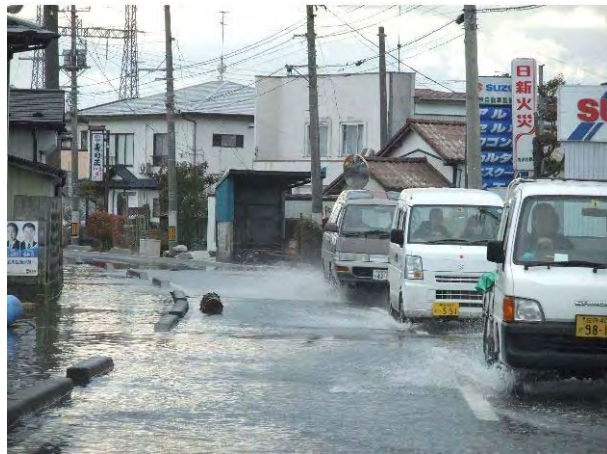
被害が大きかった石巻市では、満潮時や大潮時において市内の各所で道路の冠水被害が生じた（写真Ⅰ-1-21）。応急対応として、仮堤防の築造や、道路の嵩上げ等が講じられているが、冠水被害の解消には至っていない。

地盤沈下による道路冠水状況（１）

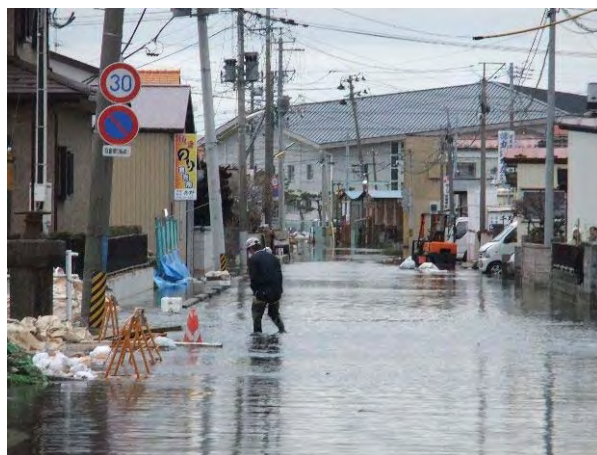
地盤沈下による道路冠水状況（２）

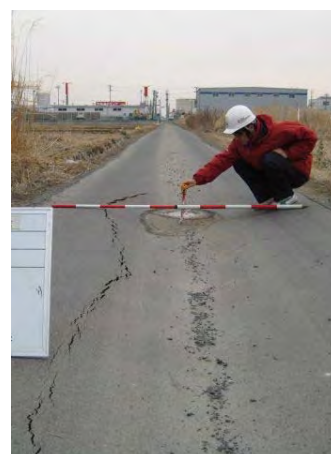
液状化対策施工（被害有り）  
写真 I-1-24

ただし液状化対策を施工した一部の管きょ（約 20m）で、被害程度は小さいものの、管きょのたわみ及び路面異常が発生しており、その原因究明のための調査を行った。

調査にあたっては、対策済みながら若干の被害が確認された管きよについて、施工時の工事書類確認と当時の工事担当者へのヒアリングを実施した。この結果、使用した碎石の種類と、施工時の矢板引き抜きに関して問題があると推察された。

使用する碎石については、耐震指針において透水性の高い材料として 10%通過粒径  $D_{10} \geq 1 \text{ mm}$  の材料を推奨しているが、現場で使用されていたのは  $D_{10} \geq 600 \mu\text{m}$  であり、細粒分が多く含まれていた。このため、液状化時の過剰間隙水圧の消散効果が低下し、被害につながったものと推察された。

矢板の引き抜きについては、引き抜きに伴い地山と埋戻し部に空隙が生じ、埋戻し部の締固めが緩んだ可能性が、当時の施工担当者により示唆されている。

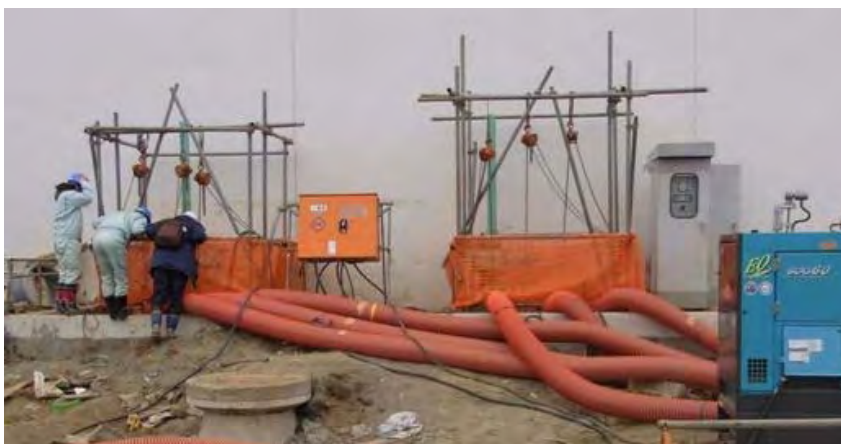
未処理下水の溢水は、市民の接触リスクが高く、最も回避すべき状況である。現地調査・ヒアリングを実施した都市・施設でも、水中ポンプ等が不足する中で、溢水が発生した場合には出来るだけ速やかに応急対応を行うよう対応が取られていた（写真 I-1-31、写真 I-1-32）。

写真 I-1-32 流入きよからの仮設ポンプによる汚水くみ上げ  
（宮城県石巻東部浄化センター）
