## 改善箇所説明図⑤

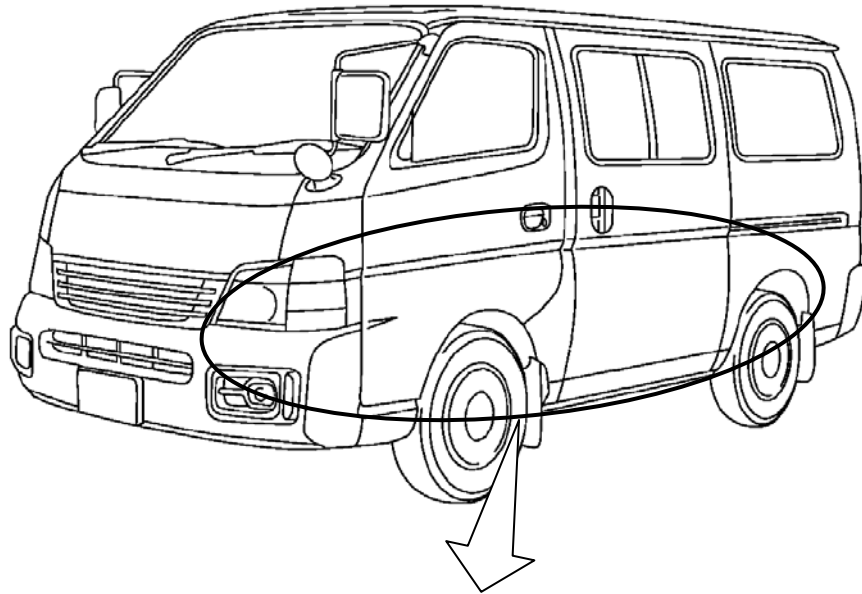
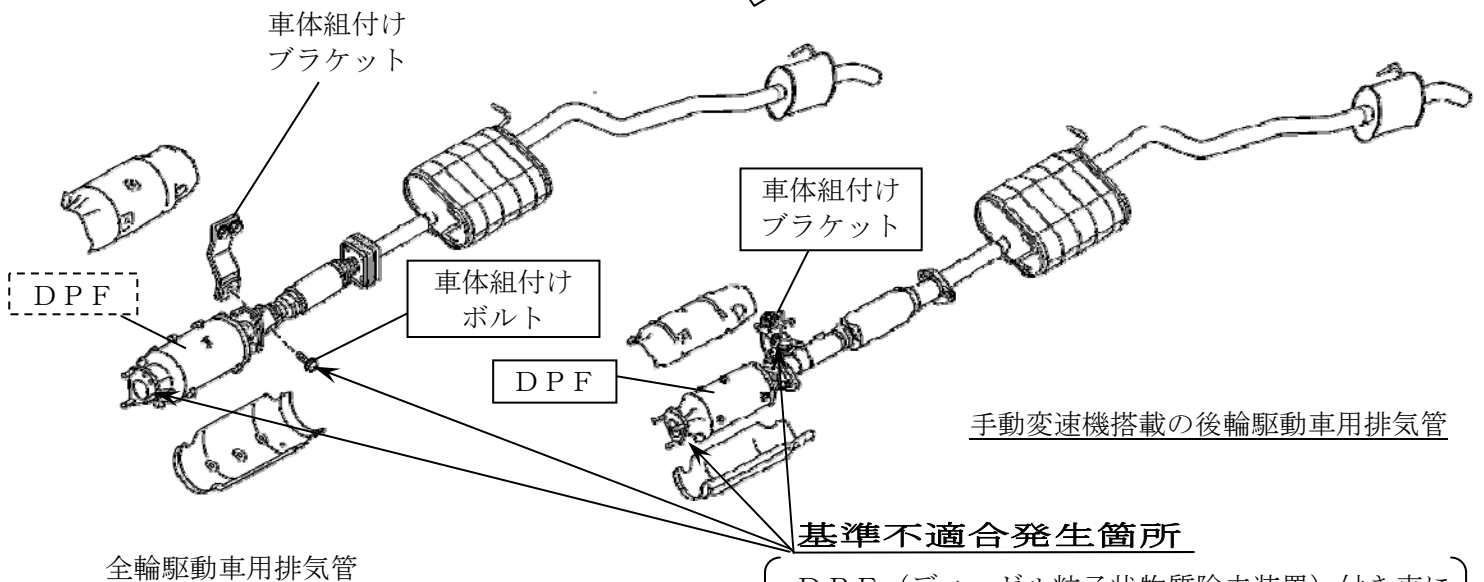
**基準不適合発生箇所**

DPF（ディーゼル粒子状物質除去装置）付き車において、手動変速機搭載の後輪駆動車ではDPFおよび車体組付けブラケットの強度が不足しており、全輪駆動車では排気管の車体への組付けが不適切なものがある。そのため、そのままの状態で使用を続けると、DPFフランジ部に亀裂が発生して騒音が増大し、排気ガスが漏れるおそれがある。

手動変速機搭載の後輪駆動車は全車両、DPFおよび当該組付けブラケットを対策品と交換する。  
全輪駆動車は全車両、当該ブラケットの締付ボルトを新品に交換するとともに、DPFフランジ部の亀裂有無を確認して、亀裂が発生している場合は、DPFを対策品に交換する。
