# 改善箇所説明図

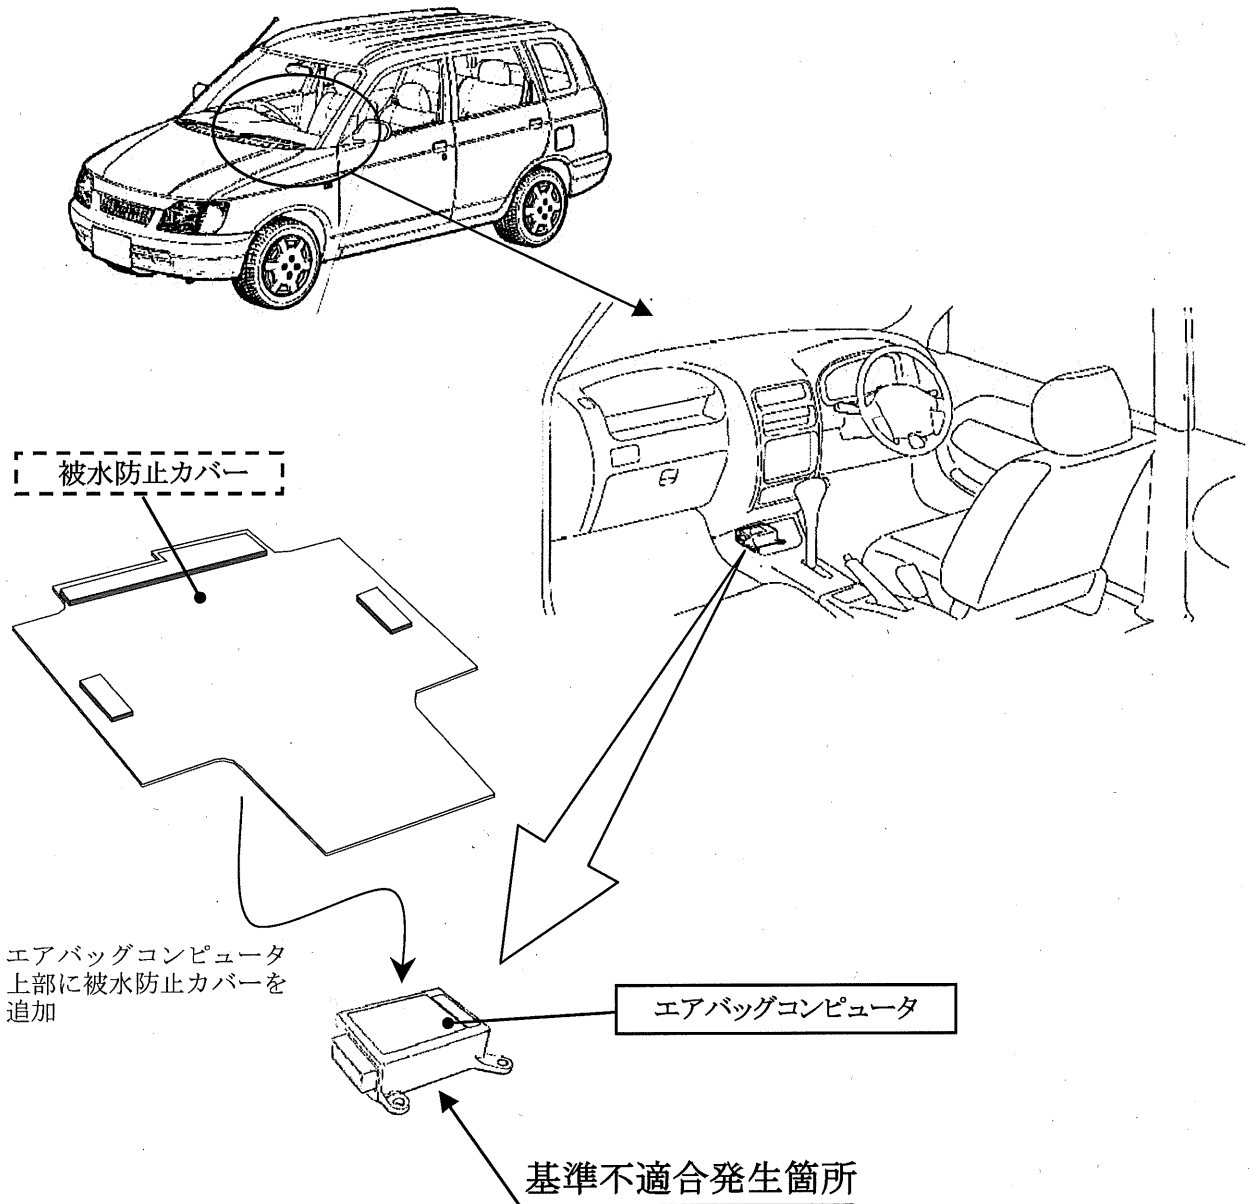
エアバッグコンピュータにおいて、上方に配置したヒーター内を循環する冷却水（不凍液）のメンテナンスが不適切な場合、内部のヒーターコアが腐食し、漏れた冷却水が当該コンピュータに滴下することがある。そのため、そのまま使用を続けるとコンピュータ内部に冷却水が入り、エアバッグ回路の短絡により警告灯が点灯し、最悪の場合、走行中にエアバッグが誤って展開するおそれがある。

対象となる使用者に冷却水（不凍液）のメンテナンスの必要性を周知し、全車両、エアバッグコンピュータ上部に被水防止カバーを追加するとともに、当該コンピュータを点検し、冷却水が浸入している場合は新品と交換する。

識別：エンジンルーム内 右フロントストラット取付ナット付近に黄色ペイントを塗布する。
