改善箇所説明図

G V W 15.5 トン以上の車両に対応しているテールゲートリフタ用 3 分割式のアルミ製及び高床車用スチール製後部突入防止装置において、後部突入防止装置を構成している角パイプの板厚選定が不適切なため、板厚が 2.3mm の角パイプを用いた場合、強度不足により当該パイプが座屈あるいは面外荷重による変形を起こし、基準値以上の変位となることから道路運送車両の保安基準を満足しない。

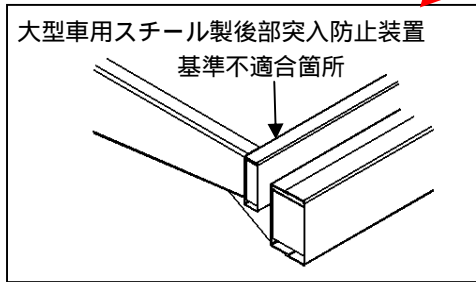
規定荷重に達する前に角パイプ下部が座屈する

アルミ製後部突入防止装置については、角パイプ部に補強材を溶接にて取り付ける。

高床車用スチール製後部突入防止装置については、角パイプと後部突入防止装置の接合部に補強材を溶接にて取り付ける。

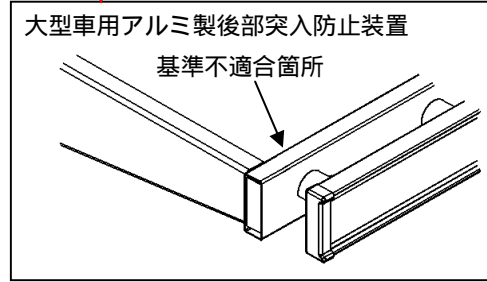
規定荷重に達する前に角パイプ後面が凹む
