改善箇所説明図

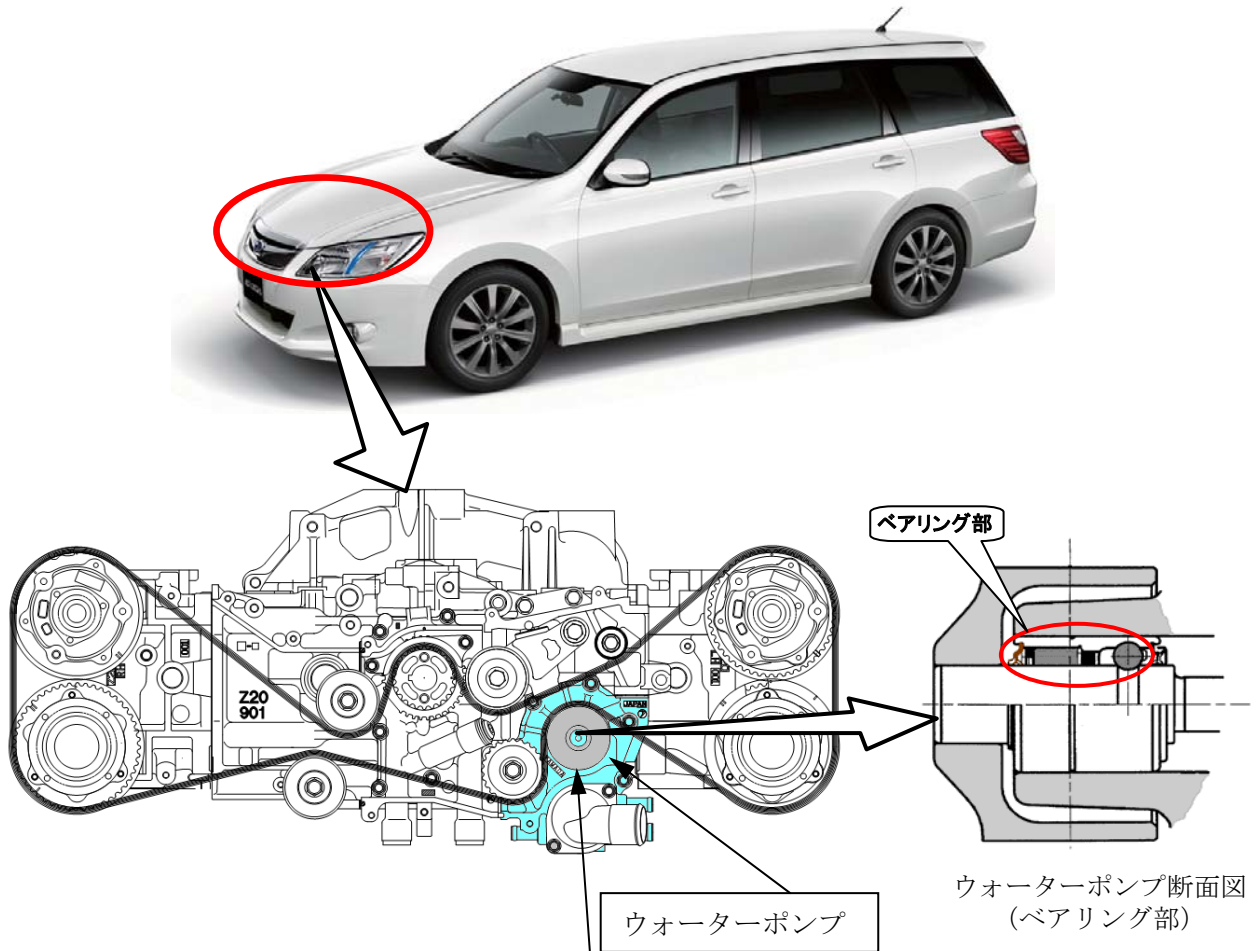
基準不適合発生箇所

エンジンのウォーターポンプにおいて、ベアリング部の組付隙間が小さいため、ベアリングが破損し、ウォーターポンプが機能しなくなる場合がある。そのため、タイミングベルトが損傷し、そのまま使用を続けると、エンジンが停止して再始動できなくなるおそれがある。

全車両、ウォーターポンプを対策品に交換する。

車台番号打刻位置の右側に黄色ペイントを塗布する。
