改善箇所説明図(HTR265, 305, 406)

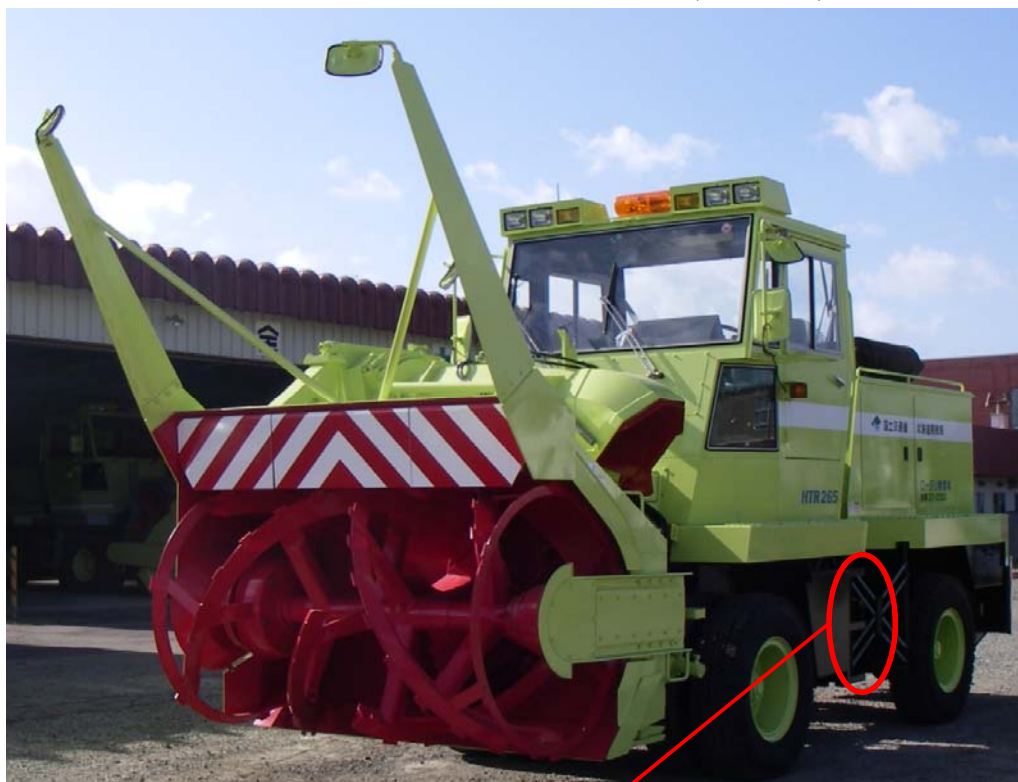
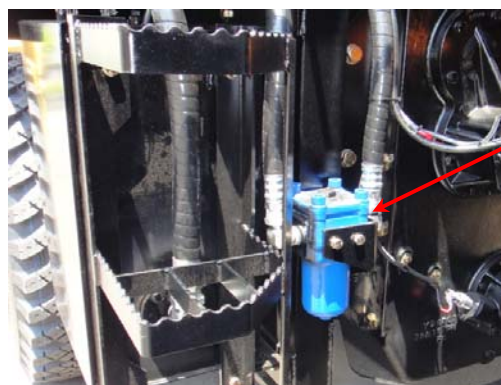
操縦用油圧回路フィルタ
基準不適合発生箇所

基準不適合箇所

ロータリ除雪車の作業・操縦用油圧回路に設置しているフィルタにおいて、カバー取付ボルトの強度が不足しているため、そのままの状態で使用を続けると、当該ボルトが折損し、作動油が漏れていることにより車両のステアリング操作ができなくなり、最悪の場合、飛散した作動油が排気装置の高温部に触れて火災に至るおそれがある。
