## 改善箇所説明図

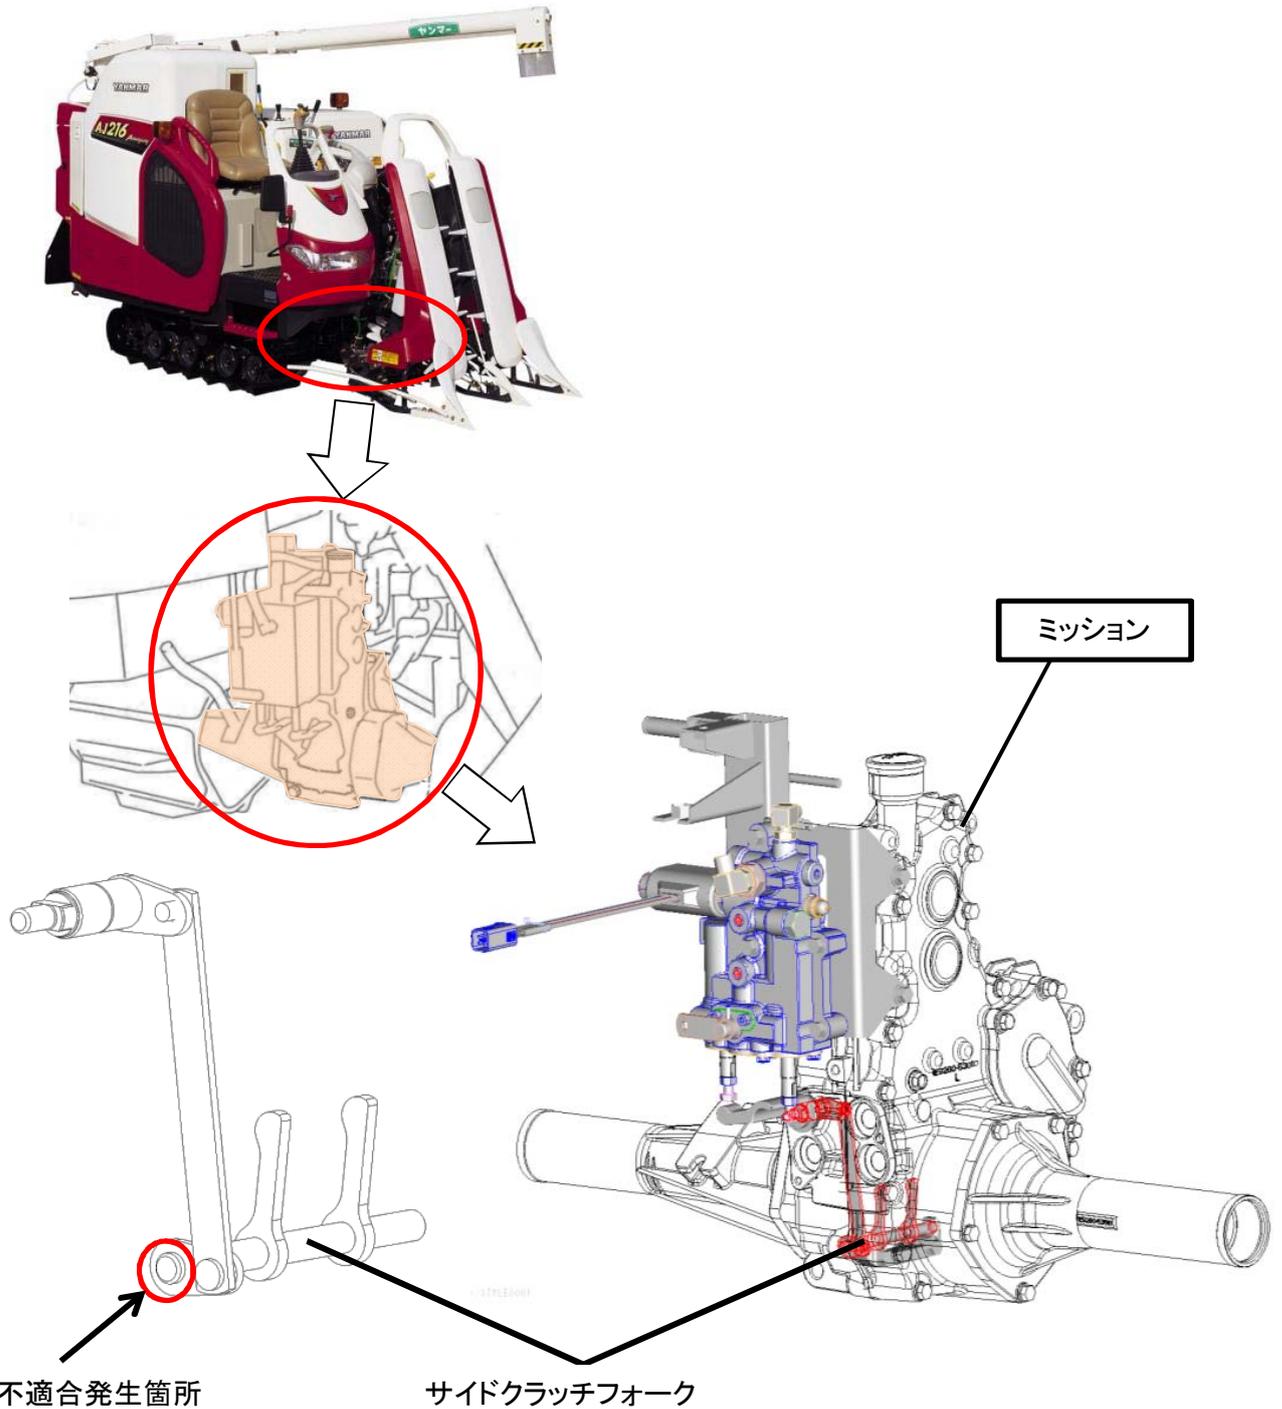
かじ取り装置において、ミッション内部のサイドクラッチを操作するサイドクラッチフォークリンク部の溶接が不十分なものがある。そのため、そのままの状態で使用を続けると、当該サイドクラッチフォークのリンク部が破損し、クラッチが切れなくなり、最悪の場合、かじ取り操作が困難となるおそれがある。

全車両、良品のサイドクラッチフォークを組込んだミッションと交換する。

ミッション前面アクチュエータ取付ボルトに緑色のペイントを塗布する。
