改善箇所説明図 ②

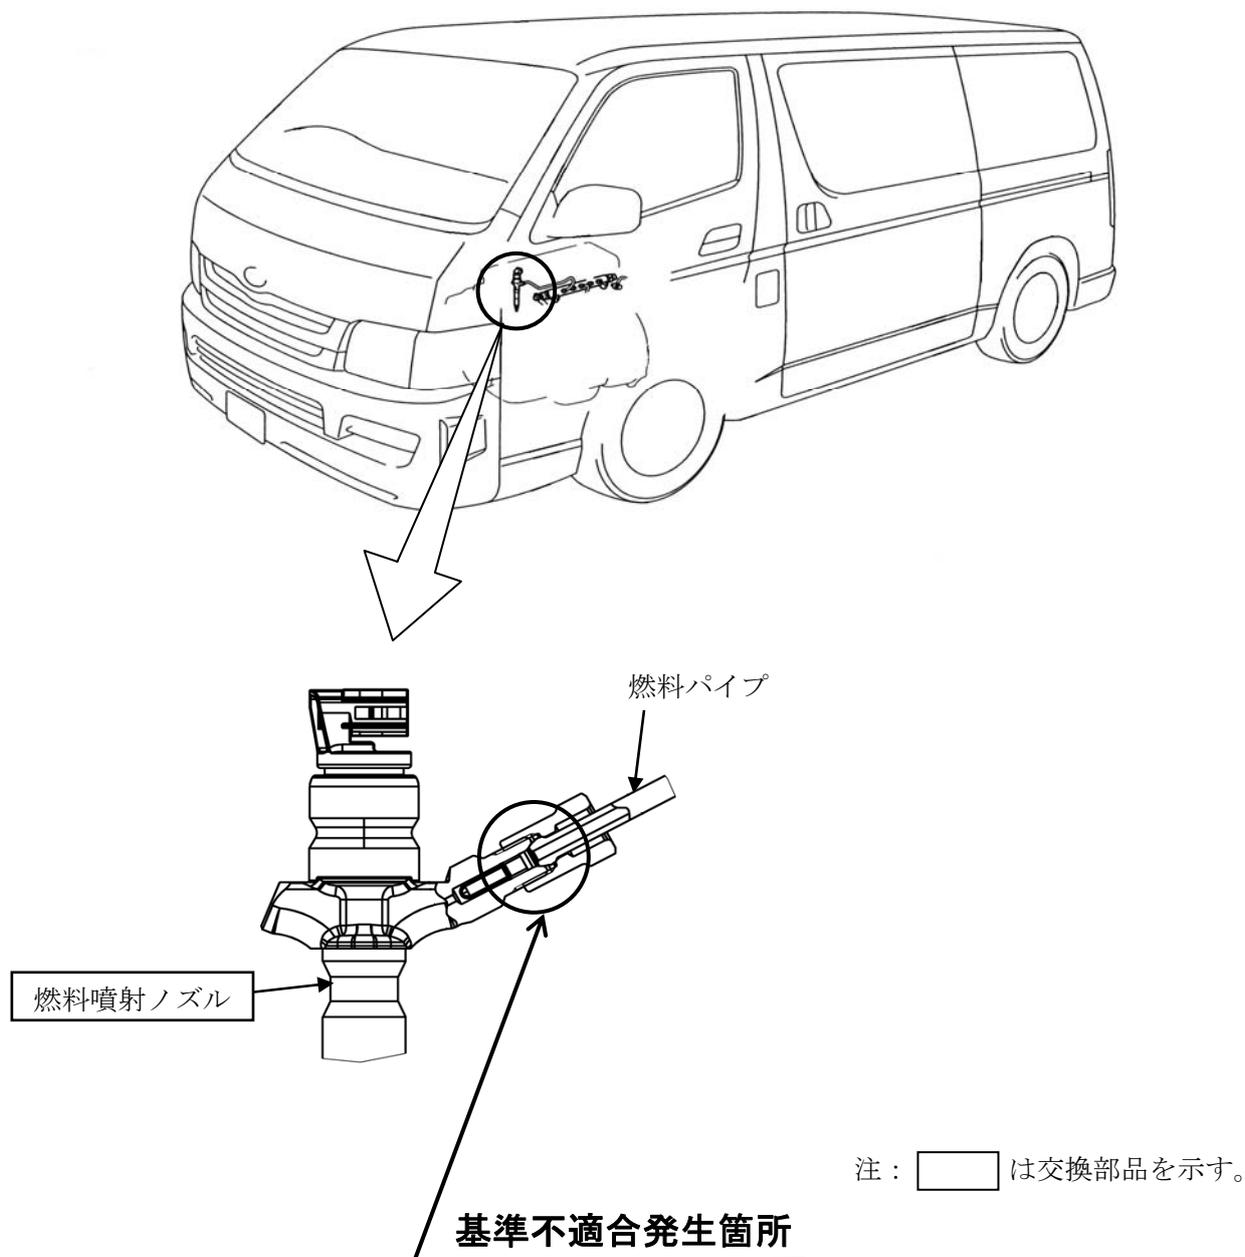
〔エンジンの燃料噴射ノズルにおいて、燃料パイプとの締結部の締付けトルクが不適切なため、当該ノズルに亀裂が発生して燃料が漏れるおそれがある。〕

全車両、燃料噴射ノズルを新品に交換し、規定トルクで締付ける。

識別：改善済車両には、車台番号打刻位置の番号末尾桁右側に黄ペイントを塗布する。
