2. 建物構造別の浸水深と建物被災状況の関係

■八戸市

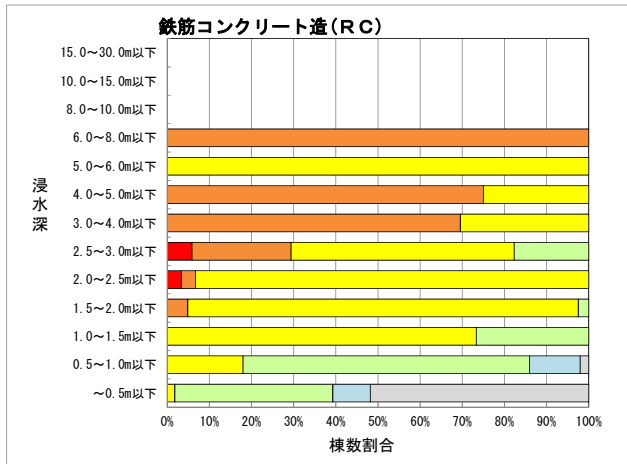
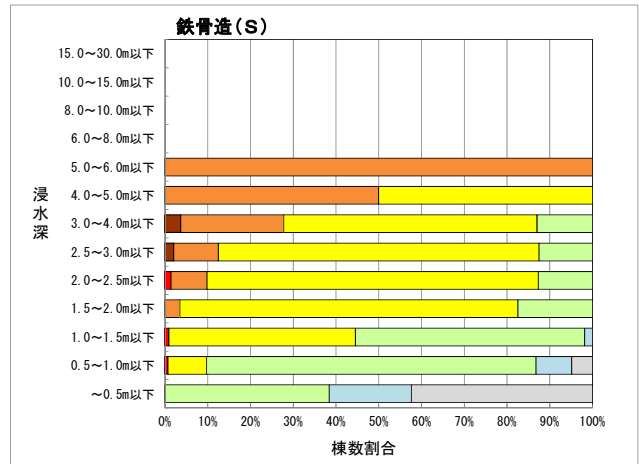
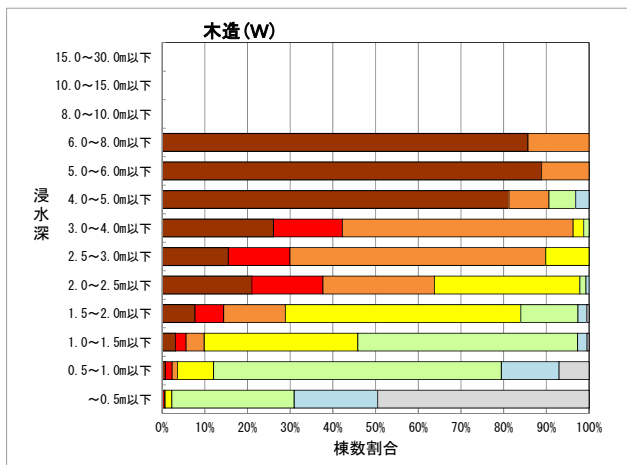
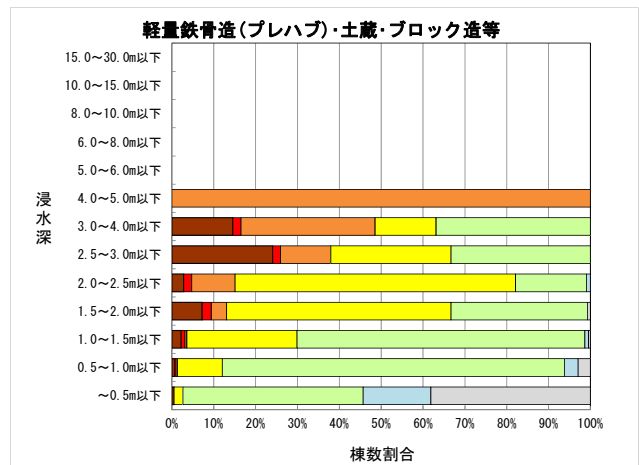
浸水区域における浸水深と建物被災状況の関係を建物の構造別に整理した結果は下記の通り※。
