改善箇所説明図

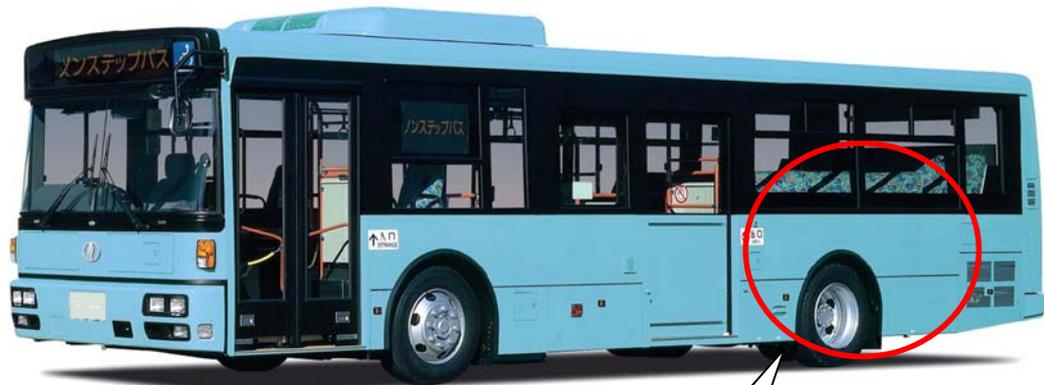
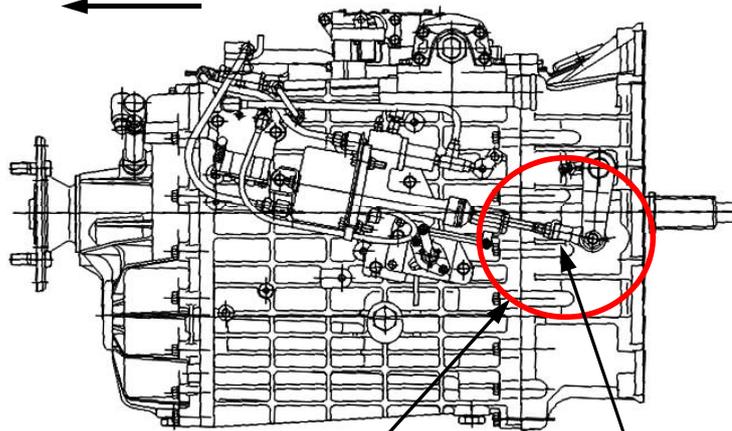
基準不適合発生箇所

ボールジョイント

大型路線バスにおいて、クラッチブースタのボールジョイントの耐久性が不足しているため、クラッチ操作の繰り返しによりボールジョイントケース部に摩耗が発生するものがある。そのままの状態で使用を続けると、ケースの肉厚が減少して強度が低下することにより当該ボールジョイントが破損し、最悪の場合、クラッチ操作不能となるおそれがある。

全車両、クラッチブースタのボールジョイントを確認し、不具合品が使用されている車両については対策品と交換する。

注： 内は、交換部品を示す。

識別：ボールジョイントに、黄色ペイントを塗布する。
