# 改善箇所説明図

## 基準不適合発生箇所

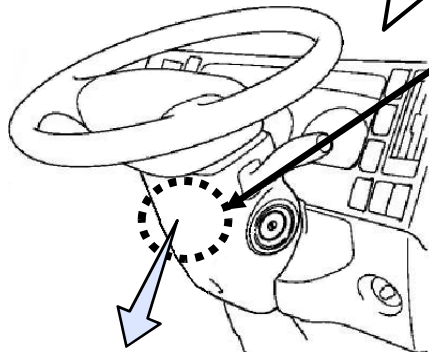
イグニッションスイッチ

小型・中型トラックのイグニッションスイッチの電気回路が不適切なため、トランスミッション制御ユニット又は後付け電装品等の起動電流により、スイッチの接点が摩耗することがある。そのため、そのままの状態で使用を続けると、接点の接触が不安定となり、エンジンの掛かりが悪くなる。また、自動変速機及び機械式自動変速機（スムーサ）を搭載した車両は、エンジンストール、灯火器の不点灯等が発生するおそれがある。

- 自動変速機及び機械式自動変速機（スムーサ）を搭載した車両は、
- ①イグニッションスイッチの電気回路にリレーを追加し配線を対策品に交換
  - ②コーションプレートを貼付
  - ③当該スイッチを新品に交換する。

手動変速機を搭載した車両は、AMラジオ、後付け電装品等の装備状況、当該スイッチにかかる電気負荷及びエンジンの始動状態を確認し、上記①～③のうち、必要な措置を行う。
