改善箇所説明図

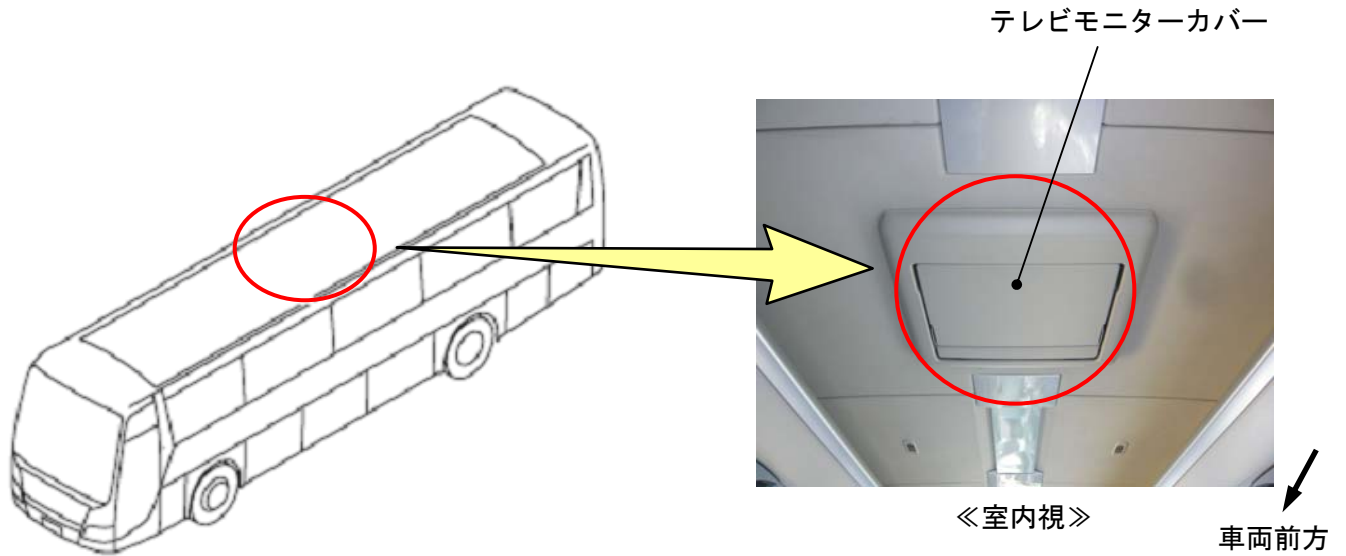
大型バスにおいて、車両中央部の天井に設置されたテレビモニターカバーの固定方法が不適切なため、走行中の振動が加わると、テレビモニターカバーが脱落するおそれがある。

全車両、車両中央部のテレビモニターカバーを保持しているロックファスナークリップ穴の塗装を除去し、クリップ側のロックファスナーを新品に交換して接着剤で取付金具に固定する。

注：□ は、交換部品を示す。
