## 改善箇所説明図

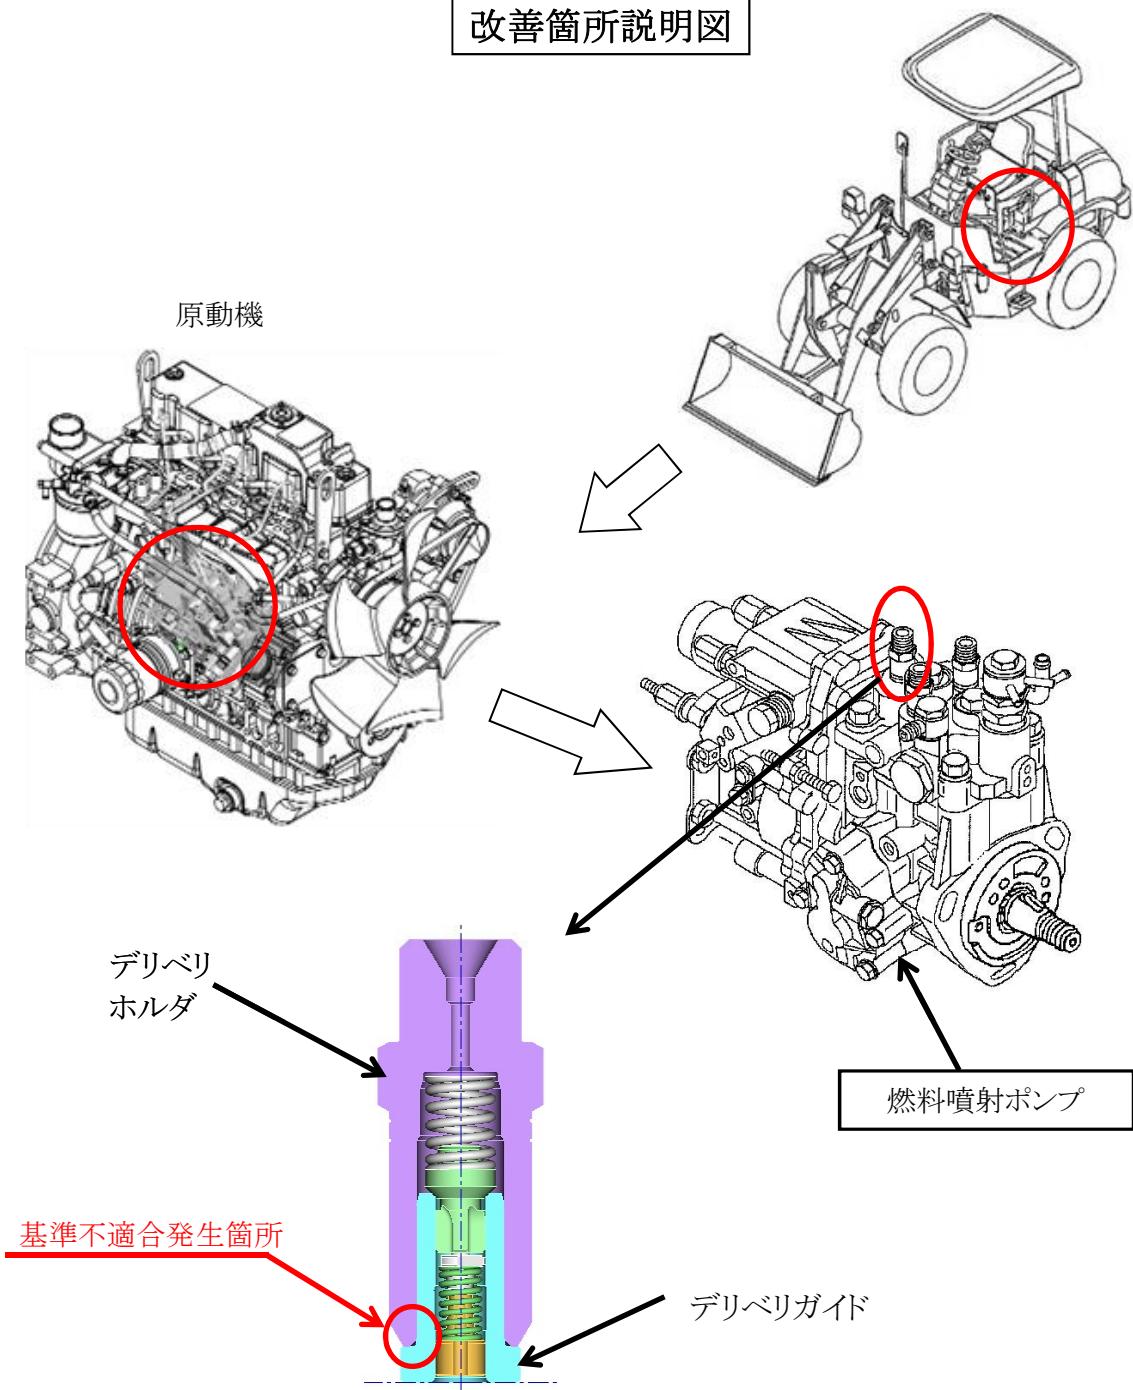
原動機の燃料噴射ポンプにおいて、デリベリホルダ内部のデリベリガイドの熱処理が不適切なため、シール部に初期亀裂が発生しているものがある。そのため、そのままの状態で使用を続けると、当該初期亀裂が進展し燃料漏れが発生するおそれがある。

全車両、良品のデリベリガイドを組込んだ燃料噴射ポンプと交換する。

燃料噴射ポンプハイドロlickヘッド取付ボルトに、緑色のペイントを塗布する。
