改善箇所説明図

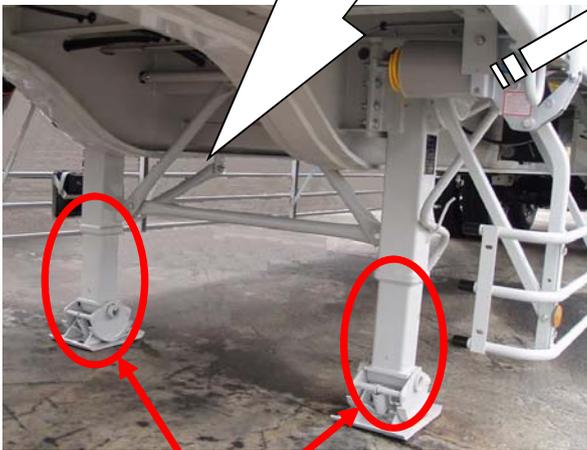
不具合発生箇所

補助脚を上下するためのシャフトに 接続するための部品と内筒との接合部において、加工のための治具が不適切なため、当該内筒が十分かしめ固定されていないものがある。そのため、そのまま使用を続けると当該かしめ部にガタつきを生じ、最悪の場合、内筒が傾き、補助脚を上下することができなくなる。

全車両、補助脚の内筒を良品に交換する。

□ は交換部品を示す。 交換した補助脚には、製造番号に”Z”の刻印を追加する。
識別: 改善実施済車には、車枠の車台番号付近にNo.3002のステッカーを貼付けする。
