課題Ⅲ. 維持管理上の課題

Ⅲ-1 木造温泉施設の維持管理について

塩原温泉湯っ歩の里

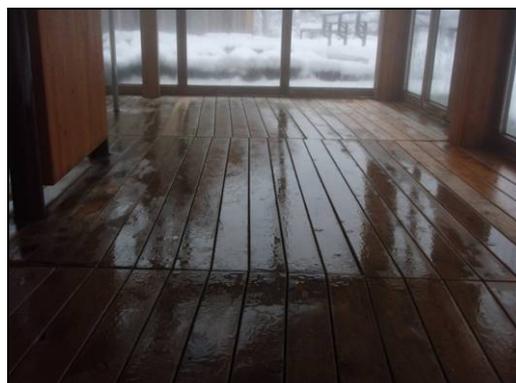
営業前に機械制御により自動で浴槽に温泉が張られるが、冬期間は結露が発生しやすく、また風が無い日などでは湯気が滞留するため、建物や建具等に水分が付着することが多い。営業開始前及び営業時間中に、濡れた建具の拭き取りや換気を行い対応している。

結露や湯気による水分が天井部から落ち、全体的に濡れた通路

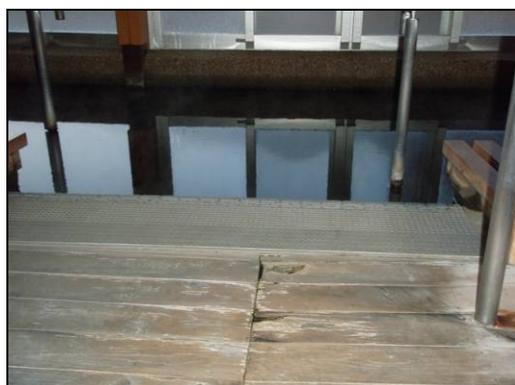
利用者は浴槽を歩行するため、浴槽周りの建具では温泉の水しぶきが原因による腐食や、浴槽内の手すりなど金属製の建具については、サビやスケール（温泉成分）の付着が見られる。

腐食により穴が空いたスノコ

劣化・損傷箇所	修繕等の対応
木製サッシの腐食、カビ等	木窓については、木枠にガラスを接着した特殊なものであり、カビ等の除去が困難なため、止め具等の交換のみ実施
床下コンクリート（足湯施設中央の休憩スペース）内の水の滞留	クラック等による浸水ではなく、結露によるもの。床部に換気口を設置
スノコ（固定部の一部）の黒ずみや腐食及び伸縮による隙間	固定部分については、修繕が困難であるため、要観察としている。
浴槽内支柱塗装の剥がれ及び錆	部分的に再塗装を実施

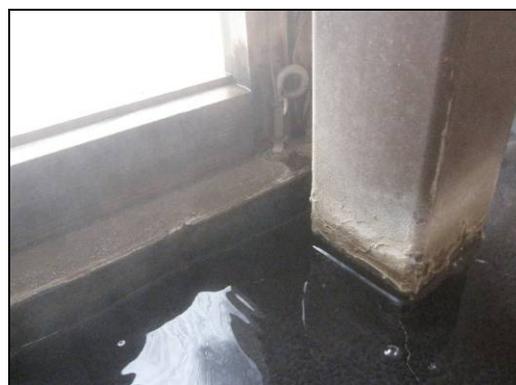
サビ及びスケールが付着した支柱

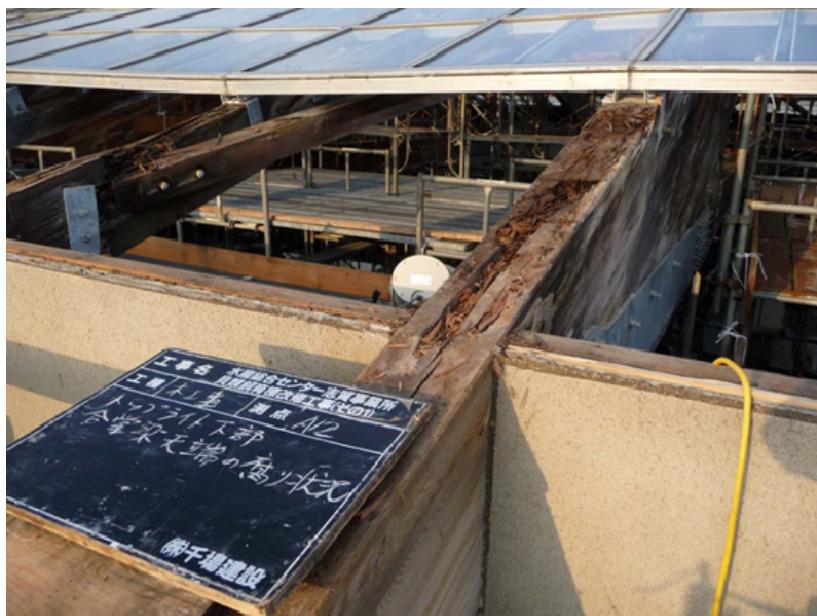
建物内部は倉庫や孵化室等の小規模な室の他は大空間となっており、飼育水槽を配置している。生育に採光が必要な水槽の上部にはトップライトを設けており、そのガラス面で結露が生じるため、小屋組の腐食は主にトップライト部分に集中している。

トップライト部分で生じた結露により
梁や野地板などが腐食

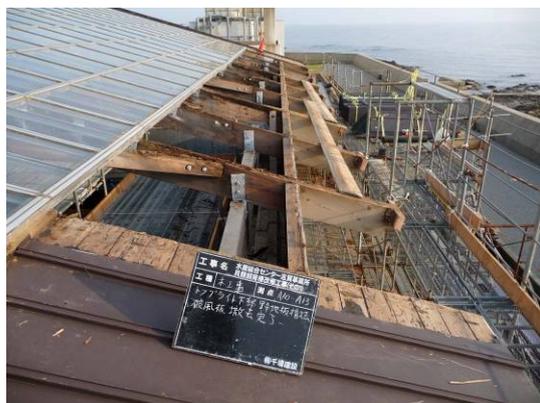
腐食箇所はトップライト下部に
集中している。
梁では水下となる先端の天端部
分が腐食していた。

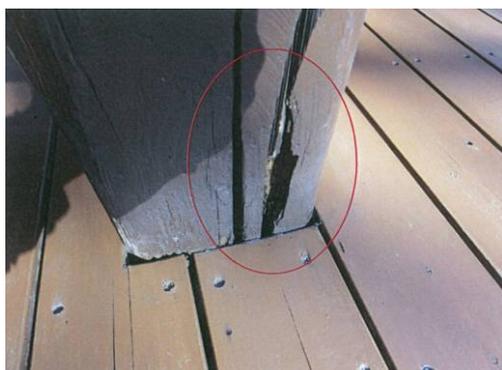
H2竣工、H21計画修繕
1階テラス 柱根本の腐食。【ランクA】小破修繕により取り替えが必要

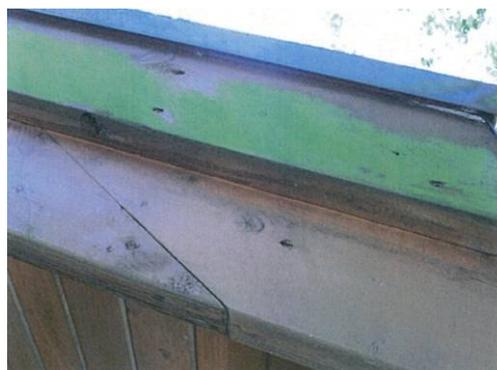
H4竣工、H13計画修繕
一部苔が見られ、塗装の保護効果が失われつつあるが、材に大きな痛みは見られない。【ランクB】

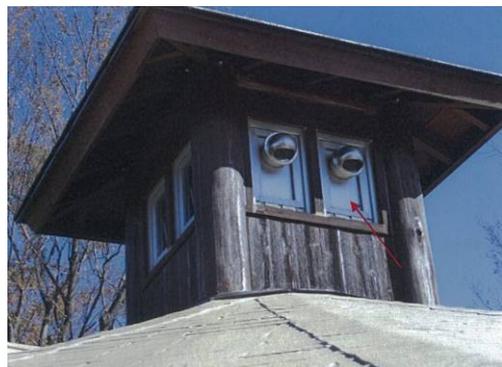
H2竣工、H22計画修繕
トプライト部からの漏水。【ランクA】漏水原因を別途調査し、早期の補修が必要

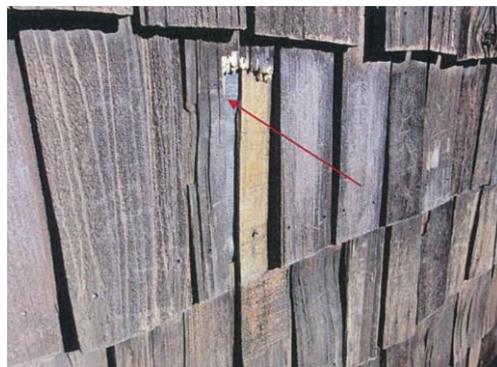
H2竣工、H21計画修繕
2Fバルコニー外壁が破損し、下地ルーフィングが露出している。【ランクA】早期の破損部取り換えが必要

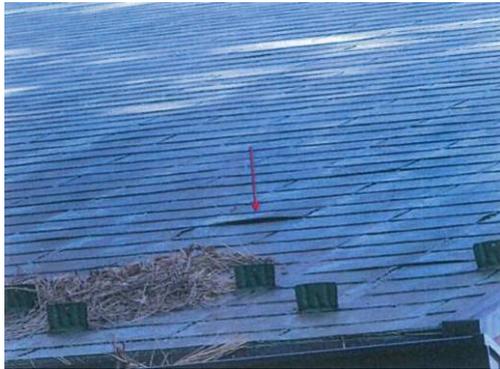
H 4 竣工、H19 計画修繕
不燃シングル屋根材の一部めくりあがり。【ランクA】屋根防水瑕疵担保期間内のため施工会社に対応を求める

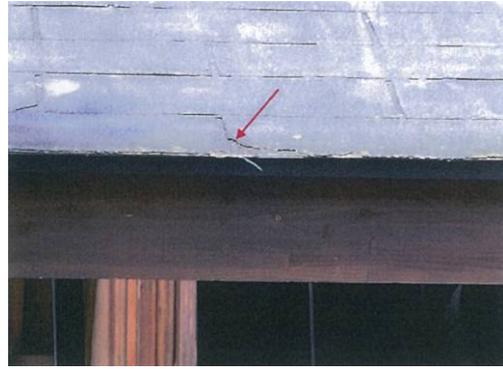
H 4 竣工、H12 計画修繕
屋根材が劣化して、一部シングル材が破損している。【ランクA】破損部の張替え、超硬化防水材の塗布が必要

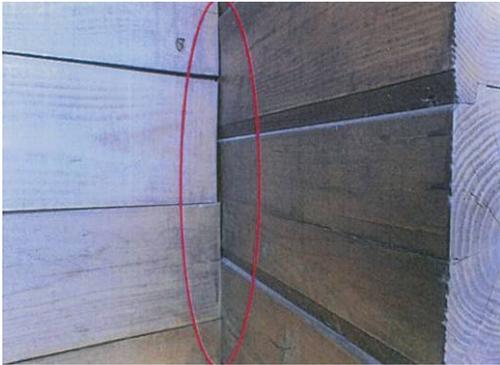
H 2 竣工、H20 計画修繕
壁面からの雨漏り。外壁にすき間があり、そこからの漏水。【ランクA】すき間のシーリングを早期に行う

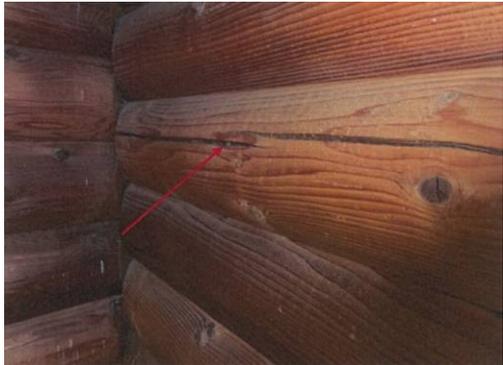
H 3 竣工、H20 計画修繕
丸太壁のひび割れ。【ランクA】シーリング材により、ひび割れを早期に埋める

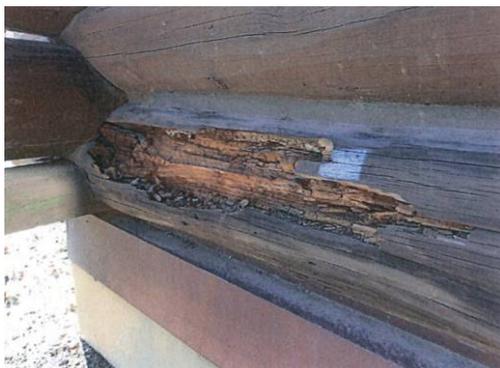
H 2 竣工、H17 計画修繕
外壁丸太の一部腐食。【ランクA】腐食部を削りとり、防腐剤を塗布の上、埋め木を早期に行う

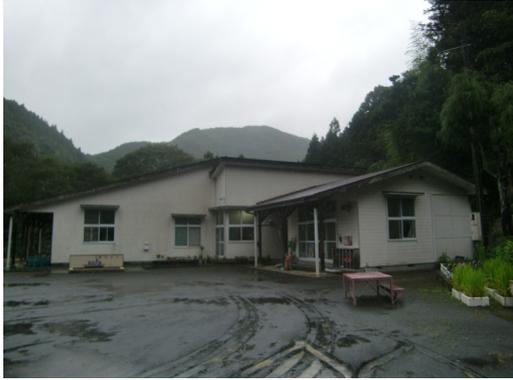
外部仕上げの劣化が進んでいる。
→外壁塗装改修、シーリング改修

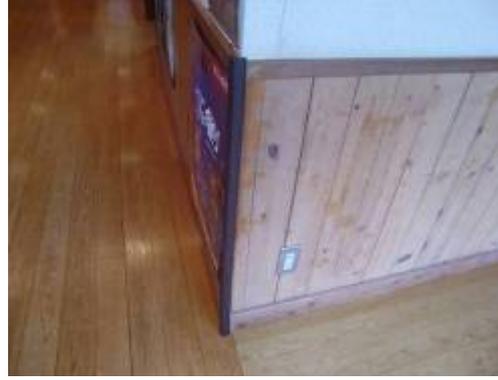
・腰壁羽目板の表面の白華及び汚れ
・床フローリング材の表面の摩耗
→羽目板塗装、床サンダー掛け及び
ワックス掛け

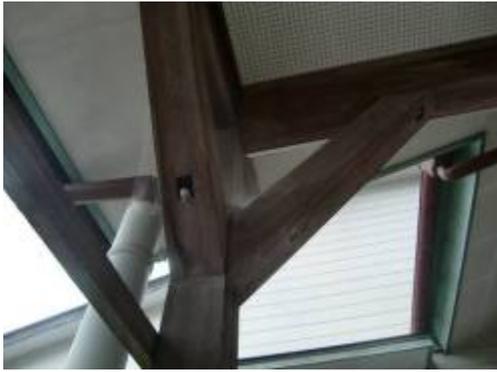
構造材の表面劣化が進んでいる
→木部塗装
接合金物の点検

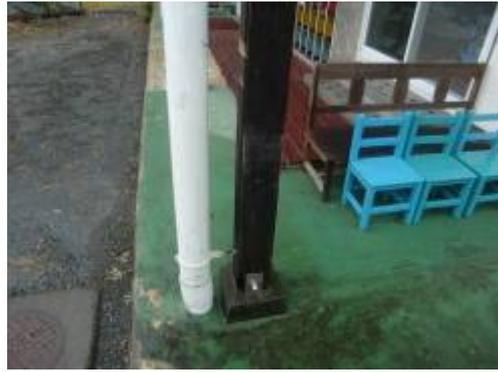
外部テラス柱脚部腐食により内部欠
損、倒壊の恐れあり
→柱部分の取替え

4-1 緊急的な処置を要する項目(早期対応)	工事種別	写真No.	内 容	種別	概算(千円)
	建築	6-7	テラス柱柱脚部柱取替	修繕	〇〇

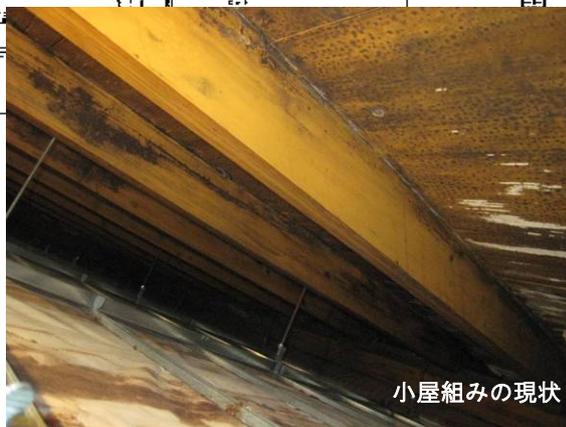
小屋組みの現状

浴室内の湯気は、浴室上部に設置された有圧扇により外部へ排出される計画であったが、近隣との関係で浴室の窓・ガラーを開放することができず、有圧扇だけでは十分な換気ができなかったことが原因と考えられる。

平成 23 年 9 月に天井点検口より小屋組みを確認したところ、腐食のさらなる進行は見られなかった。
