改善箇所説明図

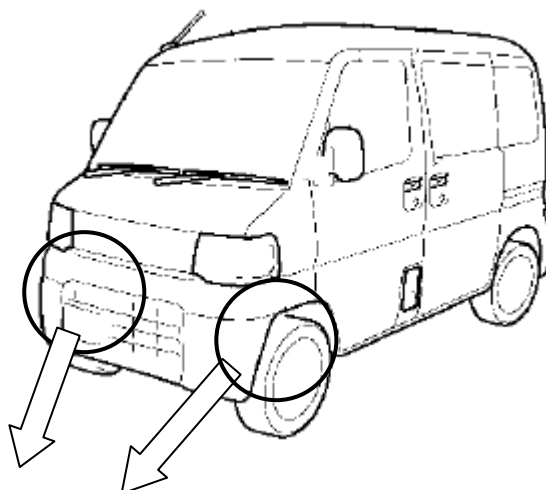
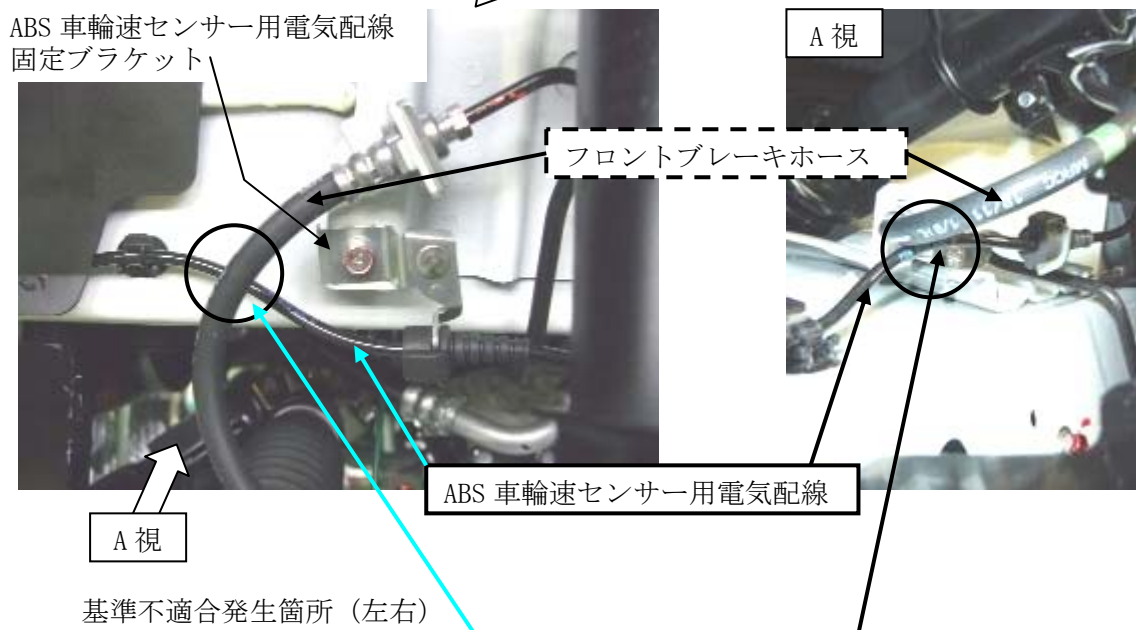
フロントブレーキホースにおいて、ABS 車輪速センサー用電気配線の組み付けが不適切なため、当該電気配線とフロントブレーキホースの隙間が不足しているものがある。そのため、そのままの状態を使用を続けると、最悪の場合、フロントブレーキホースが損傷し、ブレーキ液が漏れ、制動力が低下するおそれがある。

注：図中の 内は、点検し、必要に応じて修正または交換する部品を示す。
 内は、点検し、必要に応じて交換する部品を示す。

全車両、フロントブレーキホースと ABS 車輪速センサー用電気配線の隙間を点検し、隙間が不十分な場合は、当該電気配線の組み付けを修正する。当該電気配線の組み付けを修正しても隙間が不十分な場合は、当該電気配線を新品に交換し、適切な隙間となるよう組み付ける。なお、フロントブレーキホースに摩耗が見られる場合は新品に交換する。

識別：左右車輪速センサー用電気配線固定ブラケットのリベット頭部に白または黄色のペイントを塗布する。
