改善箇所説明図

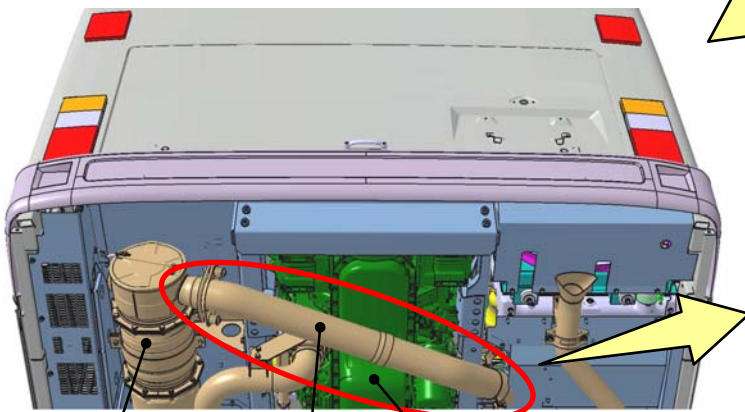
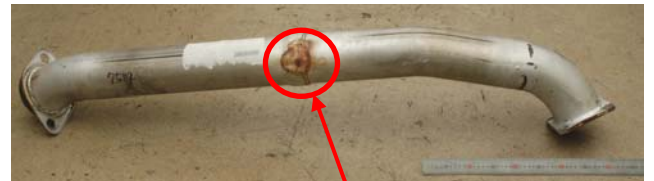
排気管センターパイプ

基準不適合発生箇所

大・中型バスにおいて、排気管(センターパイプ)の材質が不適切なため、排気管中央下側の溶接部付近が内側に溜まった水分によって腐食し、穴あきに至るものがある。そのため、そのままの状態で使用を続けると、排気ガスが漏れるおそれがある。

全車両、排気管(センターパイプ)を対策品に交換する。
