# 平成24年5月6日につくば市で発生した竜巻による建築物被害と竜巻等の突風荷重に関する研究

資料 1 1

## つくば市北条地区の建築物等の被害分布

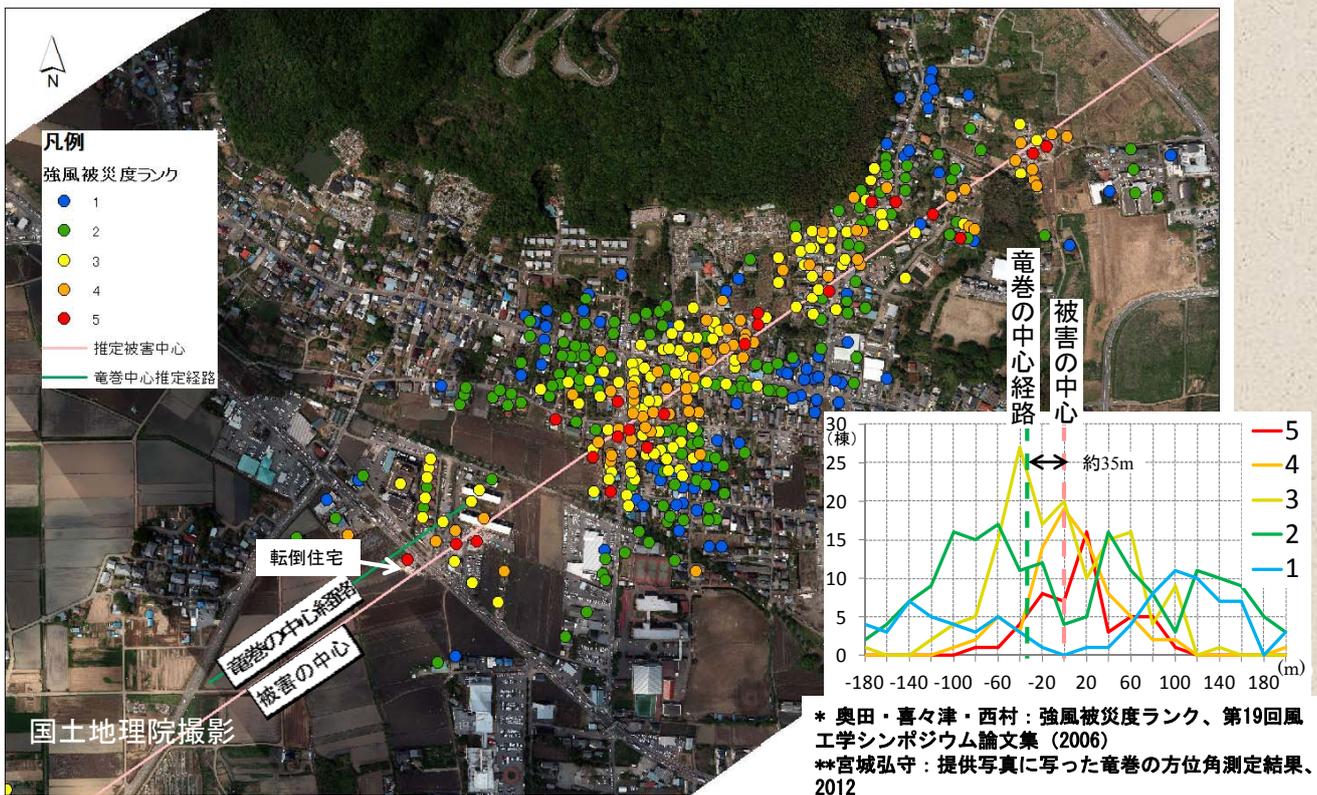
- 国土技術政策総合研究所と建築研究所の現地調査等による被害評価（**強風被災度ランク\*** 内閣府の被害認定基準とは異なる）被害の幅は最大で約450mで、**竜巻の映像から推定した竜巻中心の経路\*\***と被害の中心は約35mずれる。

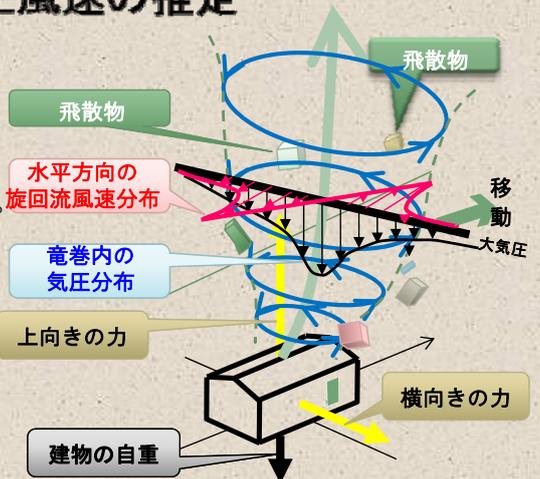
竜巻渦内の低い気圧と大気圧との差  
 ・ 屋根や建築物全体に上方向の力として作用する。  
 ・ 竜巻をランキン渦と仮定すると、竜巻の藤田スケールと気圧降下量には凡そ右下の関係がある。

藤田スケール (m/s)	中心での気圧降下 (kN/m <sup>2</sup> )	最大風速半径での気圧降下(kN/m <sup>2</sup> )
F0(32未満)	- 1.2	- 0.6
F1(33-49)	1.2 - 2.8	0.6 - 1.4
F2(50-69)	3.0 - 5.6	1.5 - 2.8
<b>F3(70-92)</b>	<b>5.8 - 10.2</b>	<b>2.9 - 5.1</b>
F4(93-116)	10.4 - 16.2	5.2 - 8.1
F5(117-141)	16.4 - 24.0	8.2 - 12.0
