文京区内遊園地コースター一部品落下事故調査報告書(概要)

社会資本整備審議会 昇降機等事故調査部会

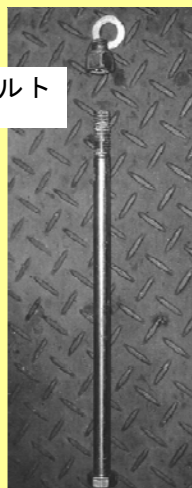
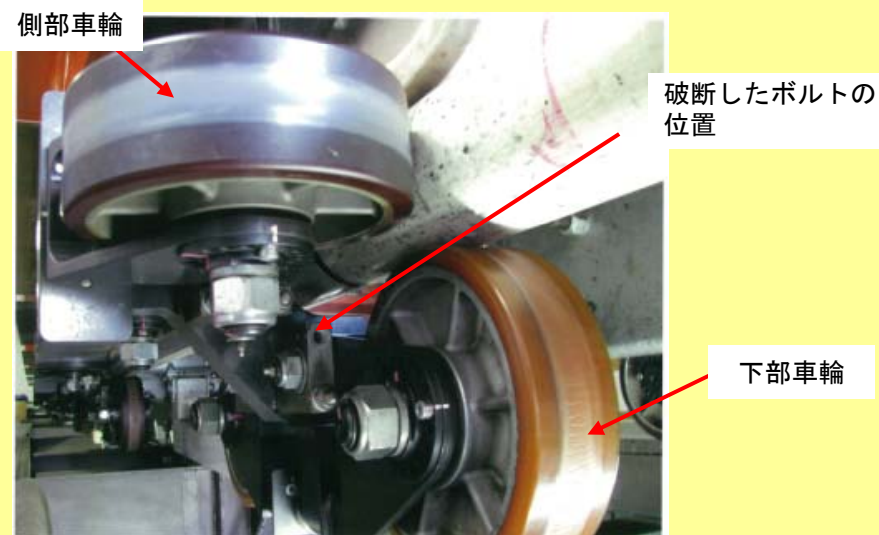
破断したボルトとナット

- 落下したボルトは先頭車両の右前の下部車輪をフレームに固定する軸受け台ブロックを取り付けているボルト(直径12mm長さ約280mm)であった。
- ボルトの破断面の分析よりボルトの破壊形状は横方向に比較的大きな応力をくり返し受けたことによる疲労破壊であると認められる。

- 下部車輪軸受け台ブロックは、横方向の奥行きが小さい形状のため、横方向から力が加わった場合、軸受け台ブロックを止めるボルトに曲げモーメントが働き、ボルト表面に大きな力がかかる構造であった。
- 一定の前提条件で計算すると、ボルト表面での応力振幅は、疲労限を上回っており、最大応力は降伏点を上回っているため、比較的早い時点で疲労破壊する低サイクル疲労が生じるおそれがあった。

下部車輪軸受け台ブロック固定ボルトが折損した原因は、下部車輪に力が加わる車両の浮き上がり時に、車輪に水平方向の力が働くことによりボルトに疲労限度を超える応力がかかったことによるものと考えられる。

- (1) 国土交通省は類似の独立型ボギー台車を用いている遊戯施設について、車両の揺動等による横方向の加速度による力の検討が行われているか調査を行い、行われていない場合には、安全性について検証を行うよう指導すること。
- (2) 国土交通省は、遊戯施設の所有者に対して遊戯施設で部品の折損があった場合、十分な原因究明を行った上、再発防止対策を行うよう指導するとともに、その結果を定期検査報告で報告するよう定めること。
- (3) 国土交通省は、既存の遊戯施設に対し、これまでボルトの折損等による部品の落下が生じていないか、落下している場合には十分な原因究明及び再発防止対策が行われているか調査し、行われていない場合には、行うよう指導すること。
- (4) 国土交通省は、(1)、(2)、(3)の措置によっても防ぐことのできない遊戯施設のボルトの落下による被害を防止するため、ボルトの脱落防止、走路の下の立入禁止措置等抜本的対策の検討を行うこと。

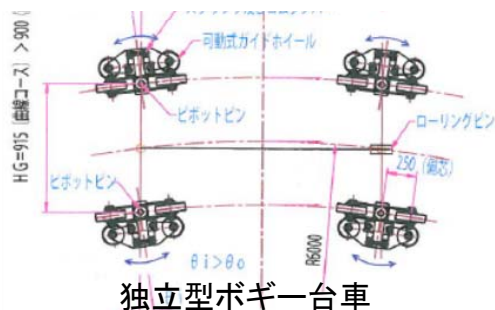
- 事故機は、軌道を走行車輪、側車輪、下部車輪で3方向から挟み込む構造であり、下部車輪は車体の浮き上がりを押さえるものであった。
- 事故機は、コースシミュレーションで先頭車両に上向きの加速度が最大で0.49Gかかり、その際に下部車輪に力が加わるものであるが、その部分では横方向にはほとんど力が加わらないものとされていた。
- 実走試験の結果、直線部分についても左右方向の加速度が生じており、上向きの加速度が生じる部分でも0.3~0.4Gの左右方向の加速度が生じていた
- 事故機は、左右の車輪ユニット(走行車輪、側車輪、下部車輪)が一つの軸でつながっている一体型ボギー台車ではなく、左右の車輪ユニットが独立して直接客席部に取り付けられている独立型ボギー台車であり、左右方向の揺動が発生しやすいものであった。
- 製造者はコースターの左右方向の揺動による下部車輪に作用する横方向の力については、想定してなかったと認められる

左右の車輪ユニットを結ぶ線が軌道円の中心を通らないため見かけの軌道幅が広くなる。

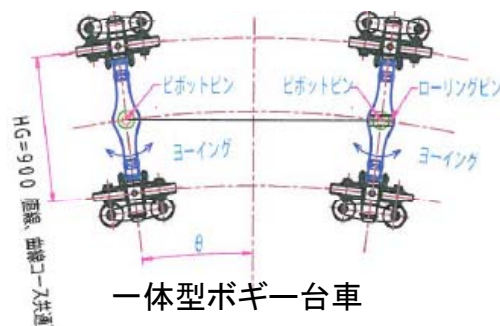
左右の車輪ユニットを結ぶ線が軌道円の中心を通るため、見かけの軌道幅は軌道幅と同じ。
