改善箇所説明図②

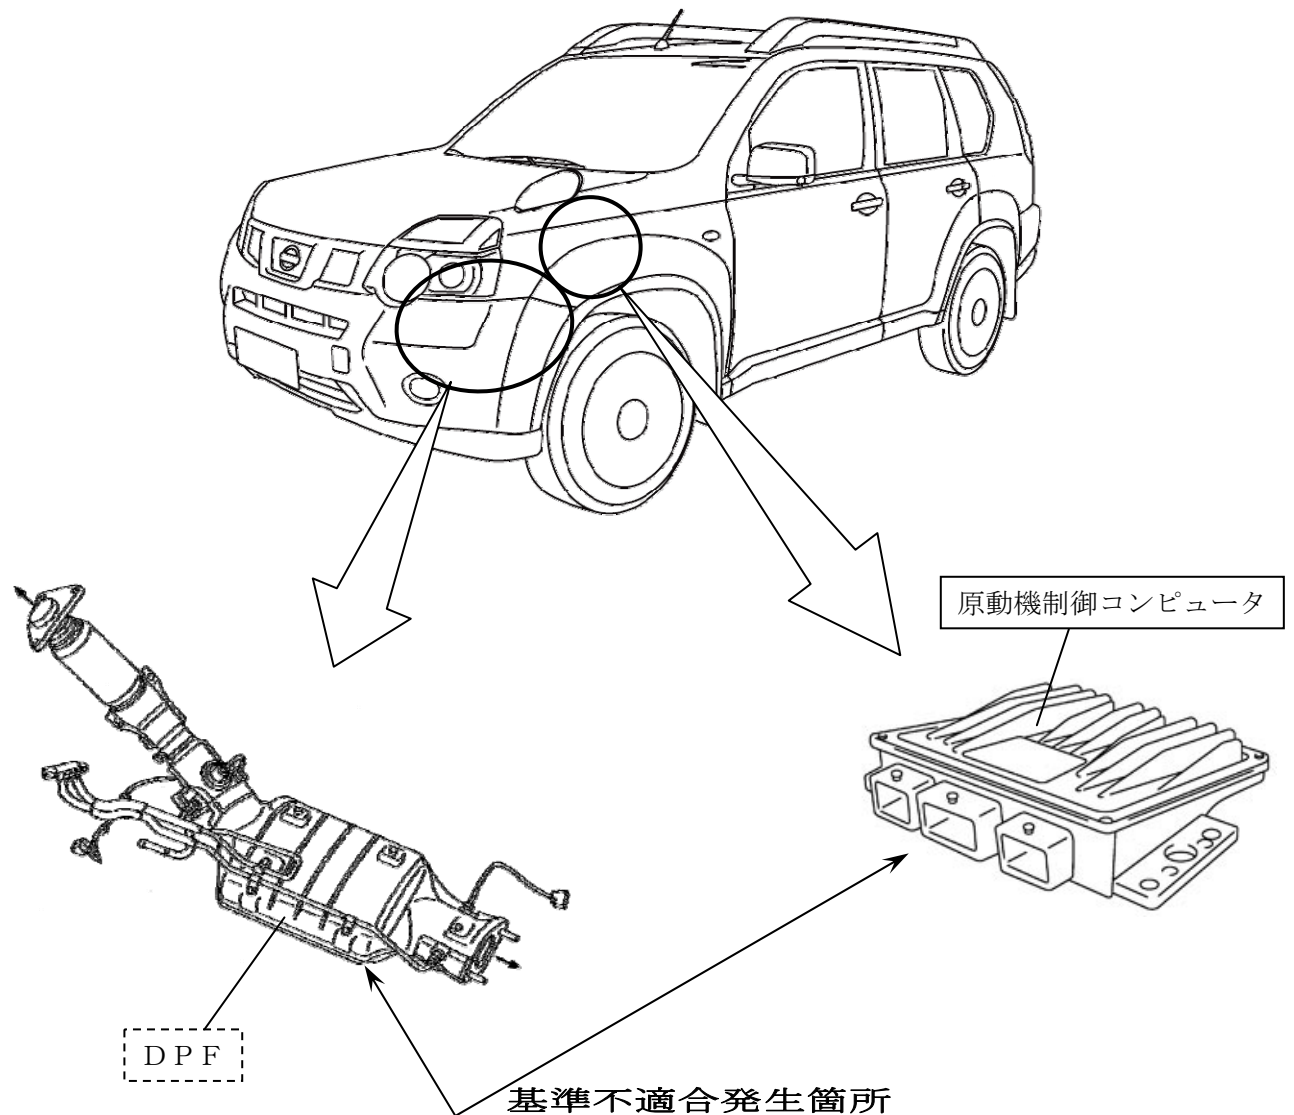
ディーゼルエンジン搭載車のDPF（ディーゼル粒子状物質除去装置）のエンジン制御コンピュータにおいて、PM（黒煙等からなる粒子状物質）除去の制御が不適切なため、短時間の走行を繰り返した場合、PMが多量に堆積するものがある。また、PMが多量に堆積して再生禁止領域に達しているにも関わらず制御が不適切なため、自動再生（捕集した粒子状物質の燃焼除去）が行なわれる。そのため、そのままの状態で使用を続けると、PMが多量に堆積した状態で自動再生が行なわれてDPFが高温となり、最悪の場合、DPFが破損して黒煙が排出されるおそれがある。

全車両、当該エンジン制御コンピュータのプログラムを修正するとともに、DPFを点検して損傷のおそれがある場合には、DPFを新品と交換する。

識別：銀色のシールをモデルナンバープレートの右横に貼り付ける。
