改善箇所説明図

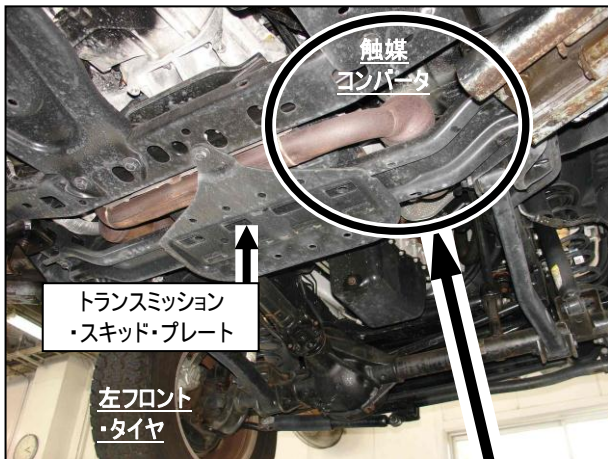
(改善後)

注: は、交換する部品を示す。

全車両、トランスミッション・スキッド・プレートを対策品(トランスミッション・スキッド・バー)と交換する。

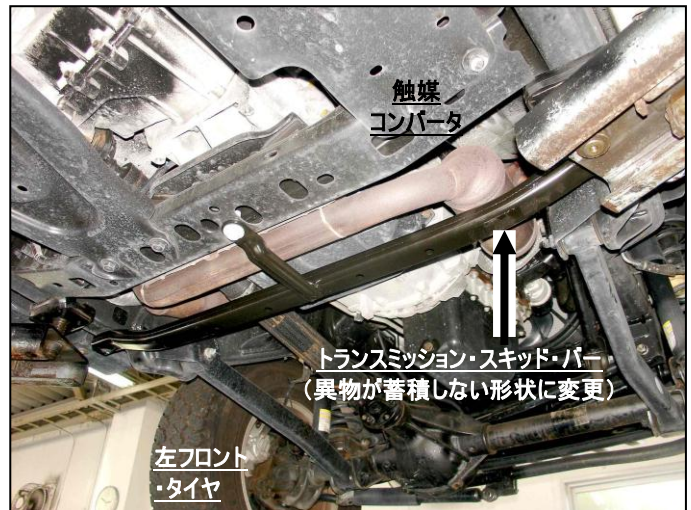
基準不適合発生箇所

オートマチック・トランスミッションを搭載した車両において、トランスミッション・スキッド・プレート(トランスミッションの下に取り付けられた保護部材)の形状が不適切なため、オフロード走行等でトランスミッション・スキッド・プレート上に異物が過剰に蓄積する場合があります。そのため、そのまま使用を続けると触媒コンバータの熱により、異物が発火し、最悪の場合、車両火災にいたるおそれがある。

識別 : トランスミッション・スキッド・バーの右側固定ボルト頭部に黄色いペイントを塗布する。
