## 改善箇所説明図

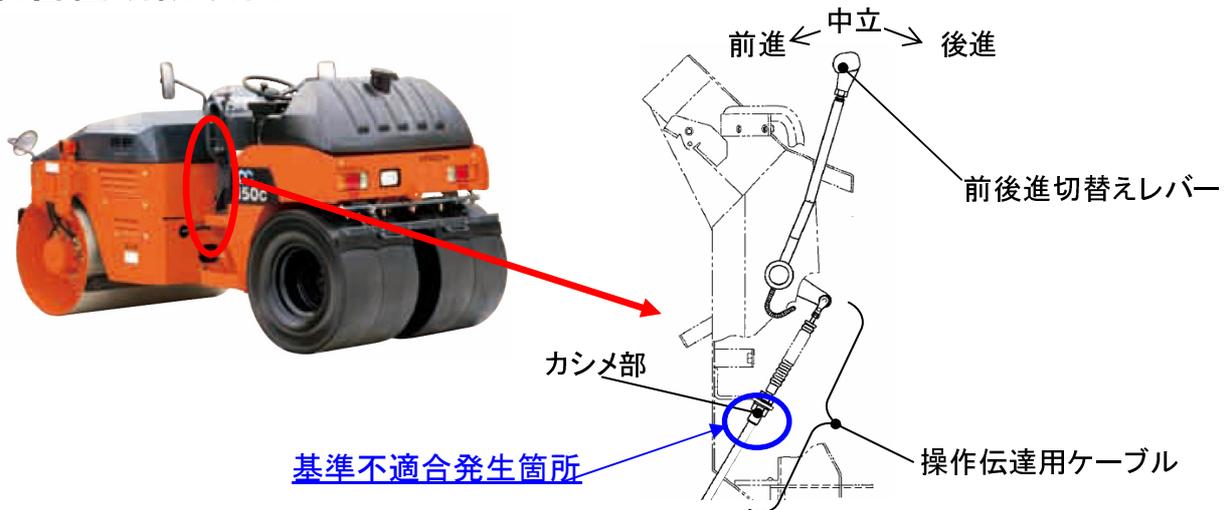
前後進切替えレバー操作機構の操作伝達用ケーブルにおいて、当該ケーブルの固定方法が不適切なため、かじ取り操作時に操作伝達用ケーブル外筒のカシメ部に繰り返し曲げ応力が加わり、外筒が破損するものがある。そのため、そのまま使用を続けると、当該ケーブルが適切に作動しなくなり、前後進切替えレバーが中立の位置であってもかじ取り操作を行うと車両が動き出すなど、正常な走行ができなくなるおそれがある。

全車両、操作伝達用ケーブルアセンブリを新品に交換し、ケーブル固定クランプを追加する。
