改善箇所説明図

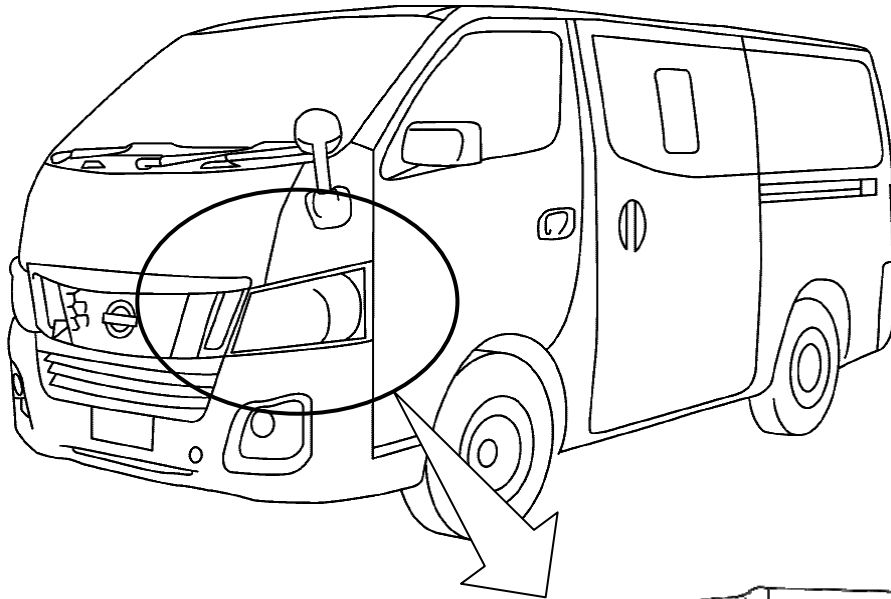
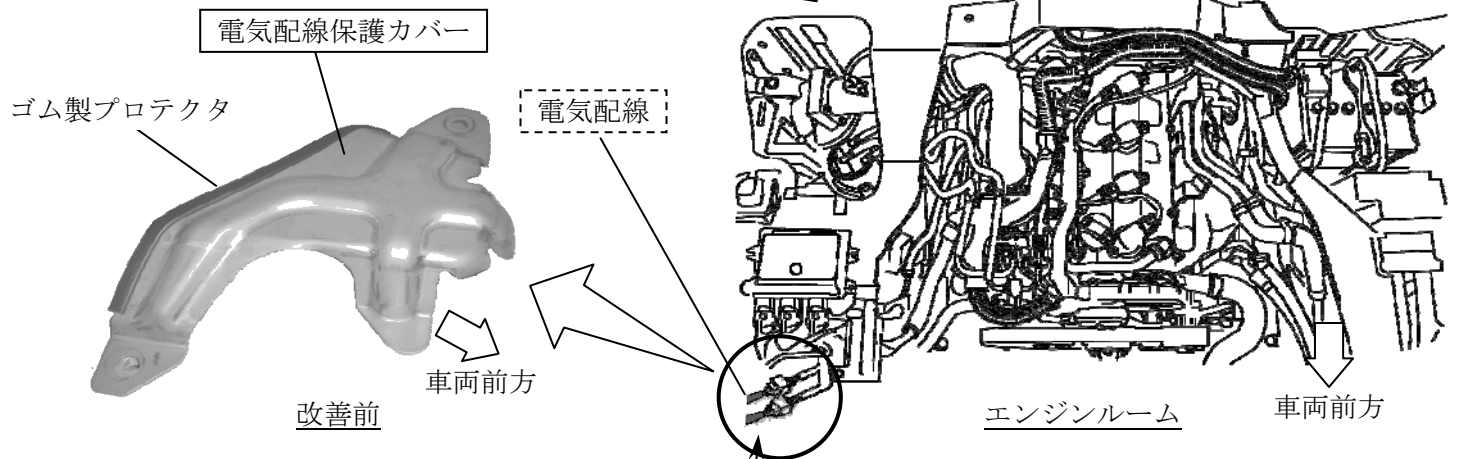
基準不適合発生箇所

運転者席下の金属製電気配線保護カバーの端部の処理が不適切（端部が鋭い）なため、当該カバー組付け時に電気配線を傷つけたものがある。そのため、そのままの状態で使用を続けると、傷ついた電気配線が当該カバーと接触して短絡するおそれがあり、最悪の場合、後退灯の不点灯や走行中にエンストして再始動しなくなるおそれがある。

全車両、当該電気配線保護カバーを対策品と交換するとともに、電気配線を点検し、被覆が損傷しているものは修復し、電線が損傷しているものは当該電気配線を新品と交換する。

識別：銀色のシールをモデルナンバープレートの右横に貼り付ける。
