改善箇所説明図

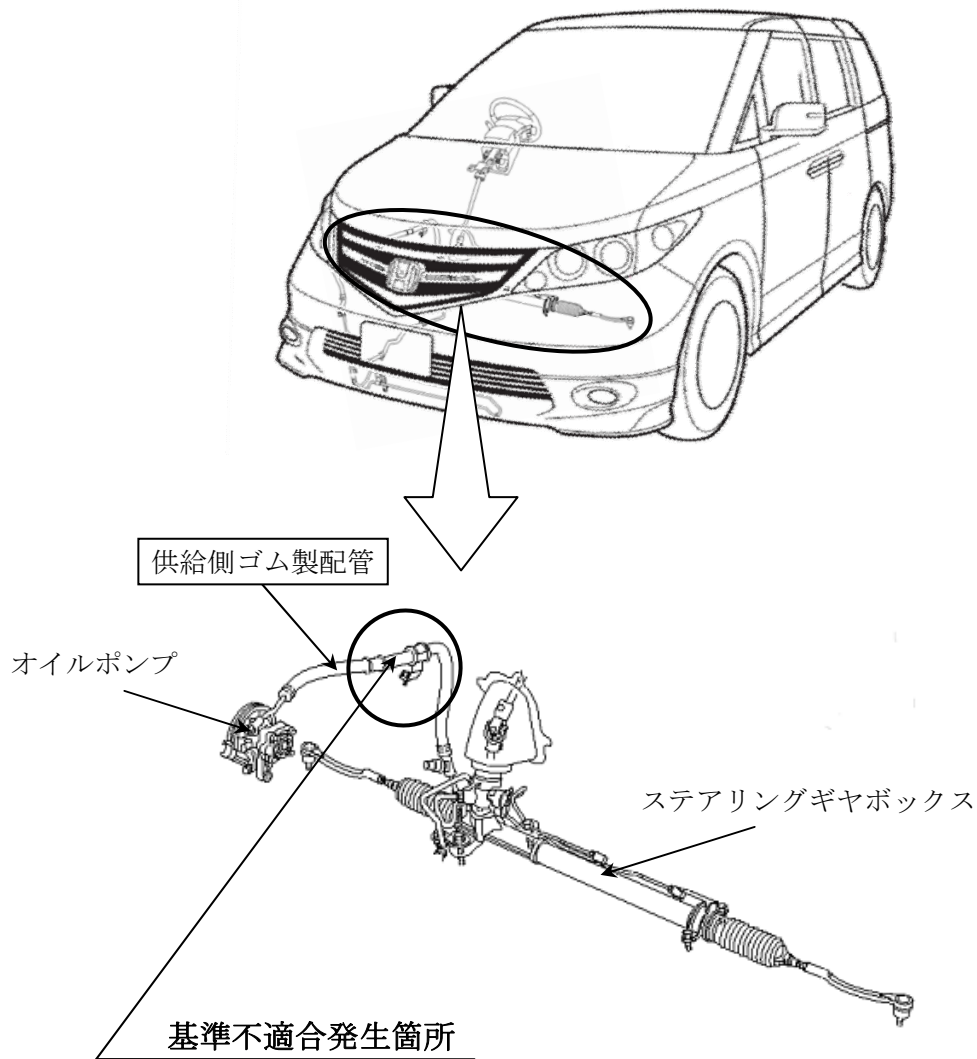
油圧式パワーステアリングの供給側ゴム製配管の耐熱性が不足しているため、排気管の触媒コンバータの熱でゴム製配管が劣化して柔軟性が低下するものがある。そのため、ハンドル転舵時の油圧変動でゴム製配管に亀裂が生じてパワーステアリングオイルが漏れ、最悪の場合、排気管に付着し火災に至るおそれがある。

全車両、パワーステアリングの供給側ゴム製配管を対策品と交換する。

識別：運転席ドアロアヒンジの下側ボルト頭部に黄色ペイントを塗布する。
