改善箇所説明図

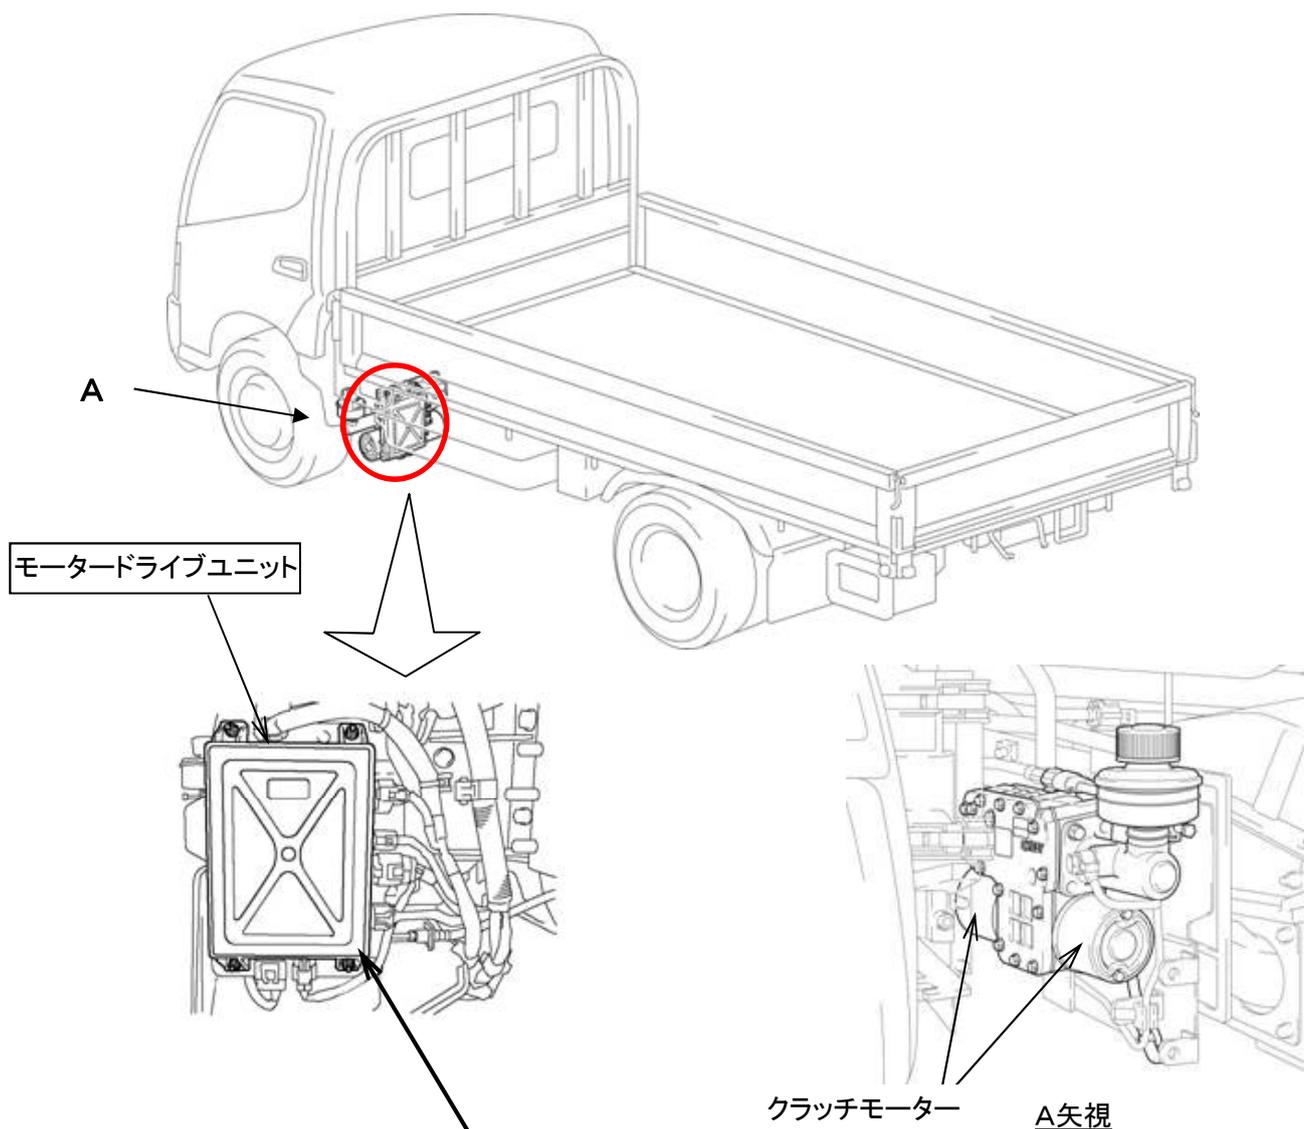
注: 内は交換部品を示す。

電子制御式マニュアルトランスミッションを搭載した小型トラックにおいて、クラッチ操作を自動制御するモータードライブユニットの内部回路が不適切なため、クラッチモーターの作動中に過電流が流れ、モータードライブユニットの内部素子が破損することがある。そのため、警告灯が点灯するとともにクラッチが作動せず、最悪の場合、停車時にエンストし再始動ができなくなるおそれがある。

全車両、モータードライブユニットを対策品と交換する。

識別:改善済車両には車台番号打刻位置の上側に黄色ペイントを塗布する。
